## TISSAGE DE COTON DE LA SOCIÉTÉ COTONNIÈRE DU BREUCHIN, ACTUELLEMENT USINE D'ARTICLES EN MATIÈRE PLASTIQUE PRO INJECT

Bourgogne-Franche-Comté, Haute-Saône  
Corravilliers

Dossier IA70000114 réalisé en 2005

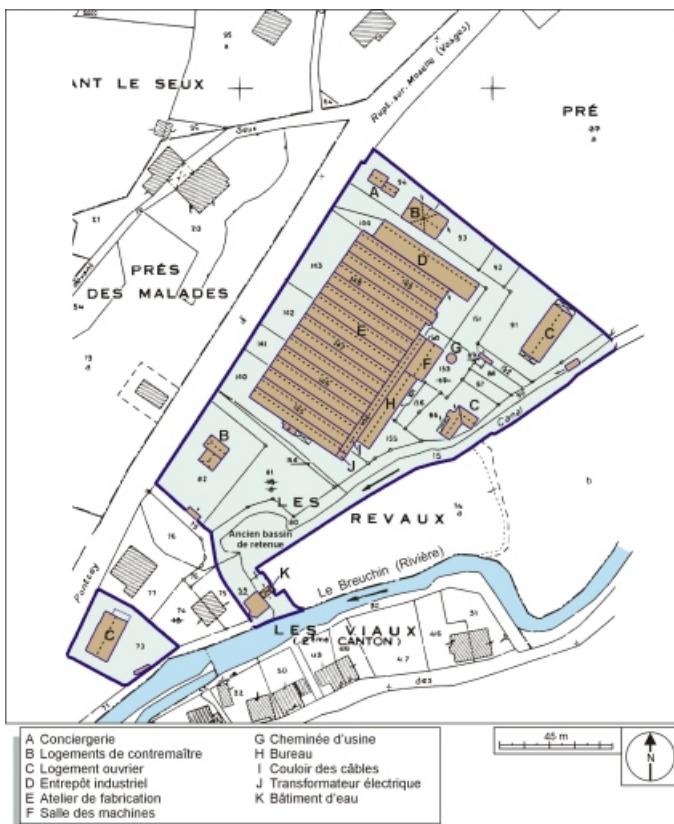
N° de l'illustration : 20067000011NUDA

**Plan-masse et de situation. Extrait du plan cadastral numérisé, 2005, section AC, 1:1000 réduit à 1:1500.**  
70, Corravilliers R.D. 6

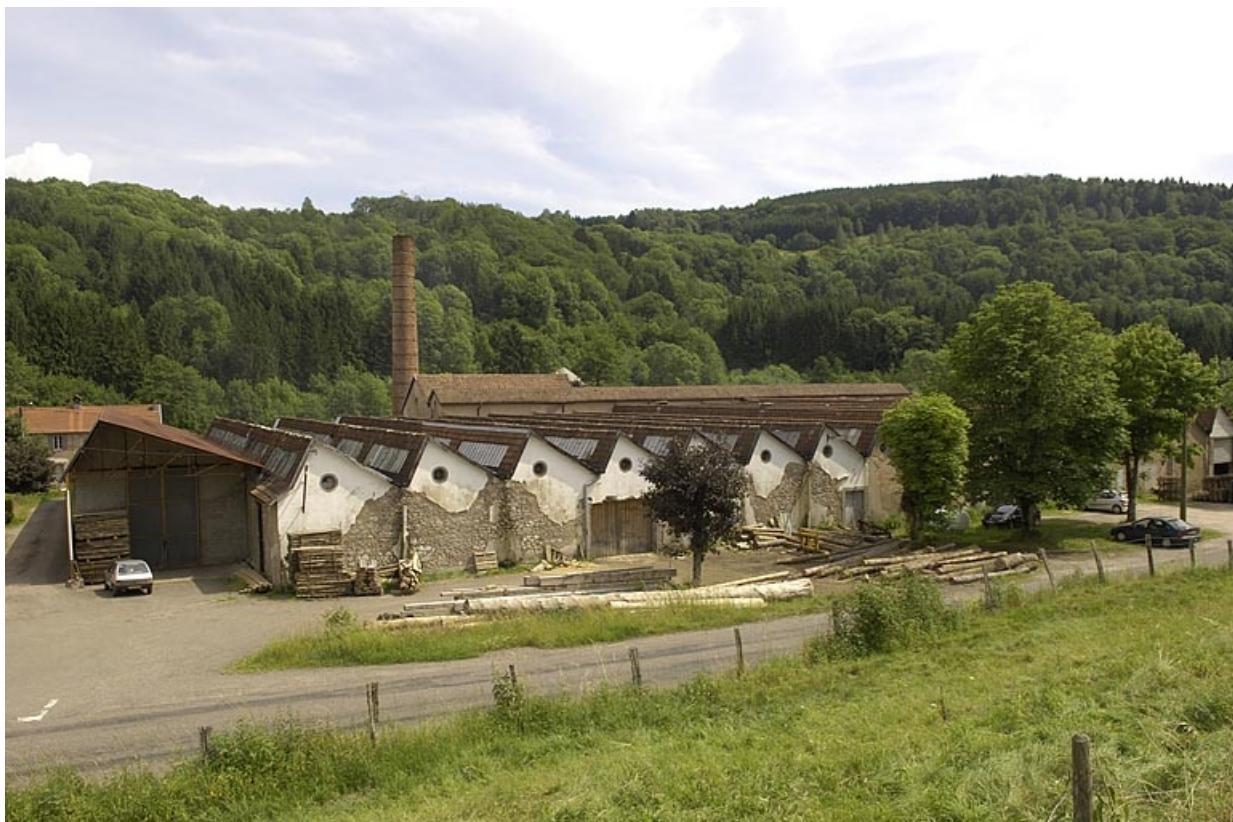
N° de l'illustration : 20057000302NUCA

**Vue plongeante sur les ateliers de fabrication.**

L'atelier de fabrication, construit en rez-de-chaussée, en moellon de grès enduit et brique creuse, est couvert de seize travées de sheds en tuile mécanique. Il semble que la salle de tissage ait été bâtie en deux fois (neuf travées de sheds au sud et sept autres au nord), mais dans un temps très rapproché. Un entrepôt industriel, au nord, est bâti en pan de fer hourdé de parpaings de béton. Le bureau, couvert d'un appentis, et le transformateur sont bâtis avec des parpaings de mâchefer enduits. Deux logements d'ouvriers et deux de contremaître subsistent également autour du tissage. L'un deux a son pignon sud protégé par un essentage d'ardoise. La cheminée, en brique, a été arasée.

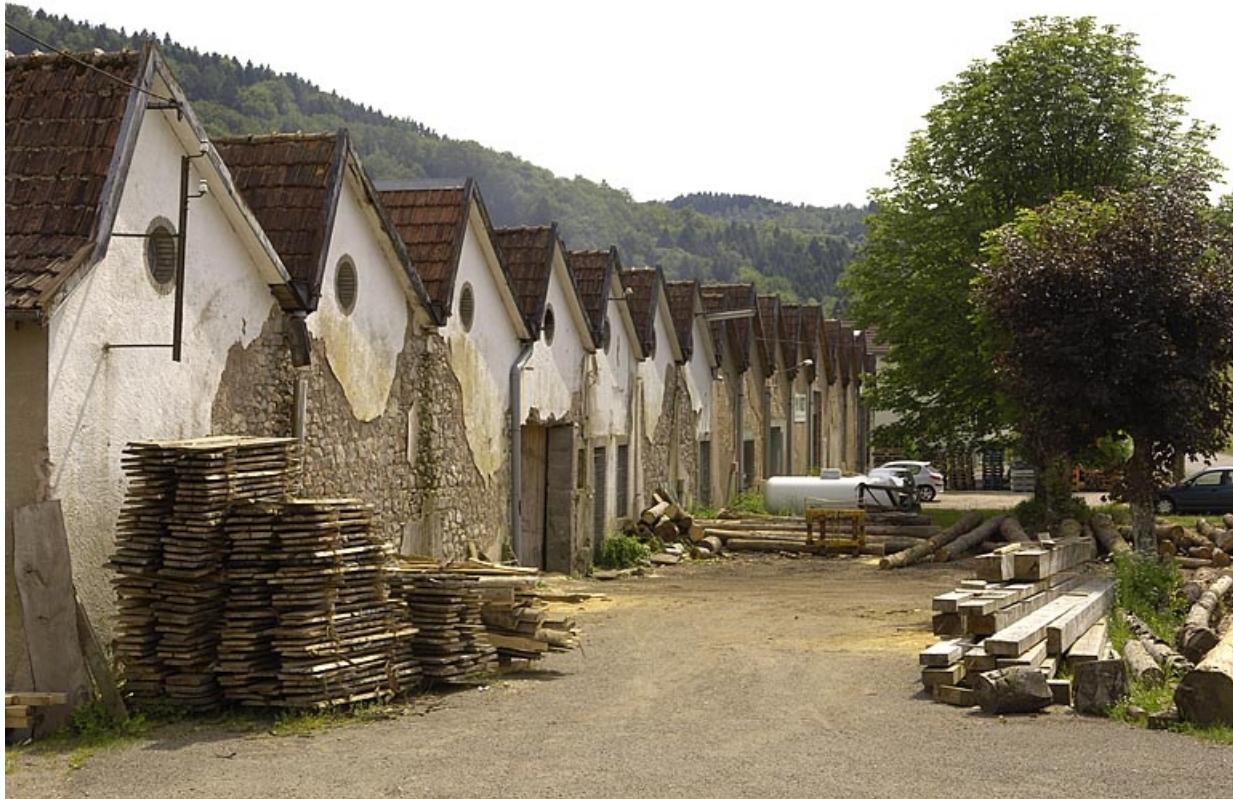
N° de l'illustration : 20057000300NUCA

**Pignons ouest de l'atelier de fabrication.**

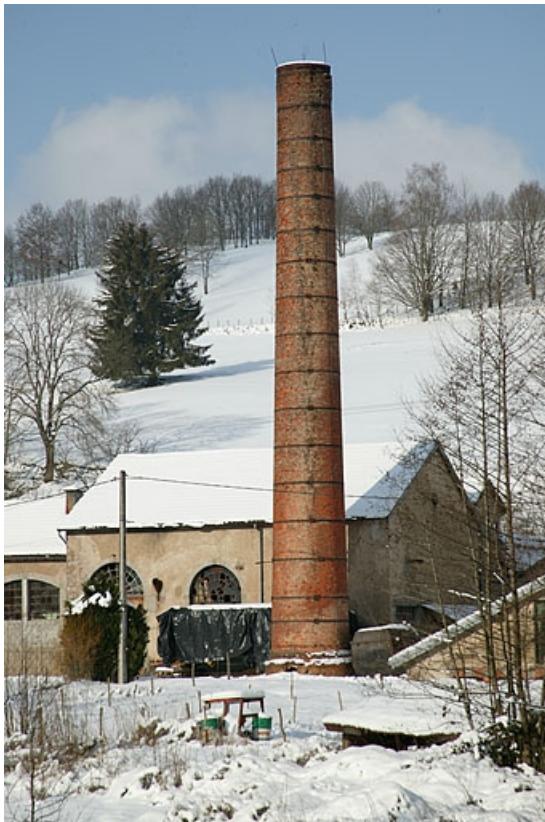
N° de l'illustration : 20057000326NUCA

**Salle des machines et sa cheminée.**

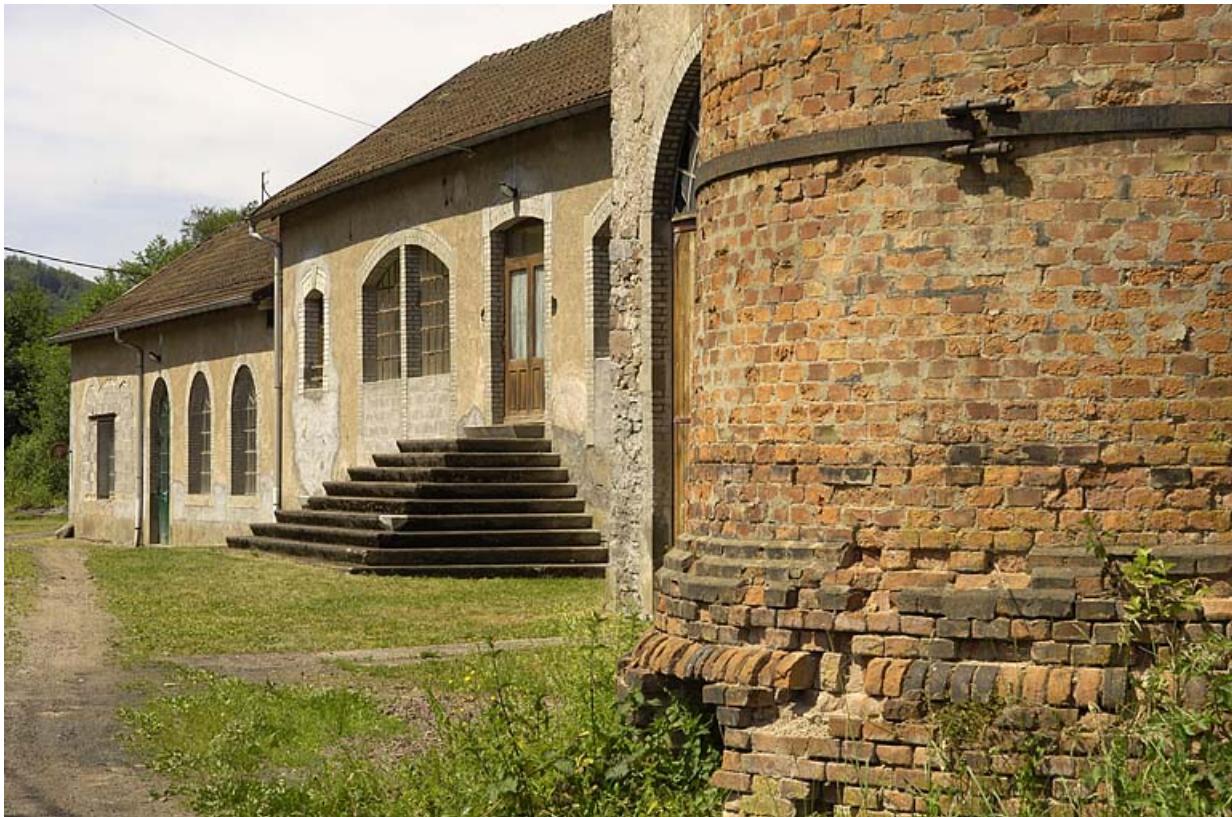
N° de l'illustration : 20057000294NUCA

**Façade postérieure et détail de la base de la cheminée.**

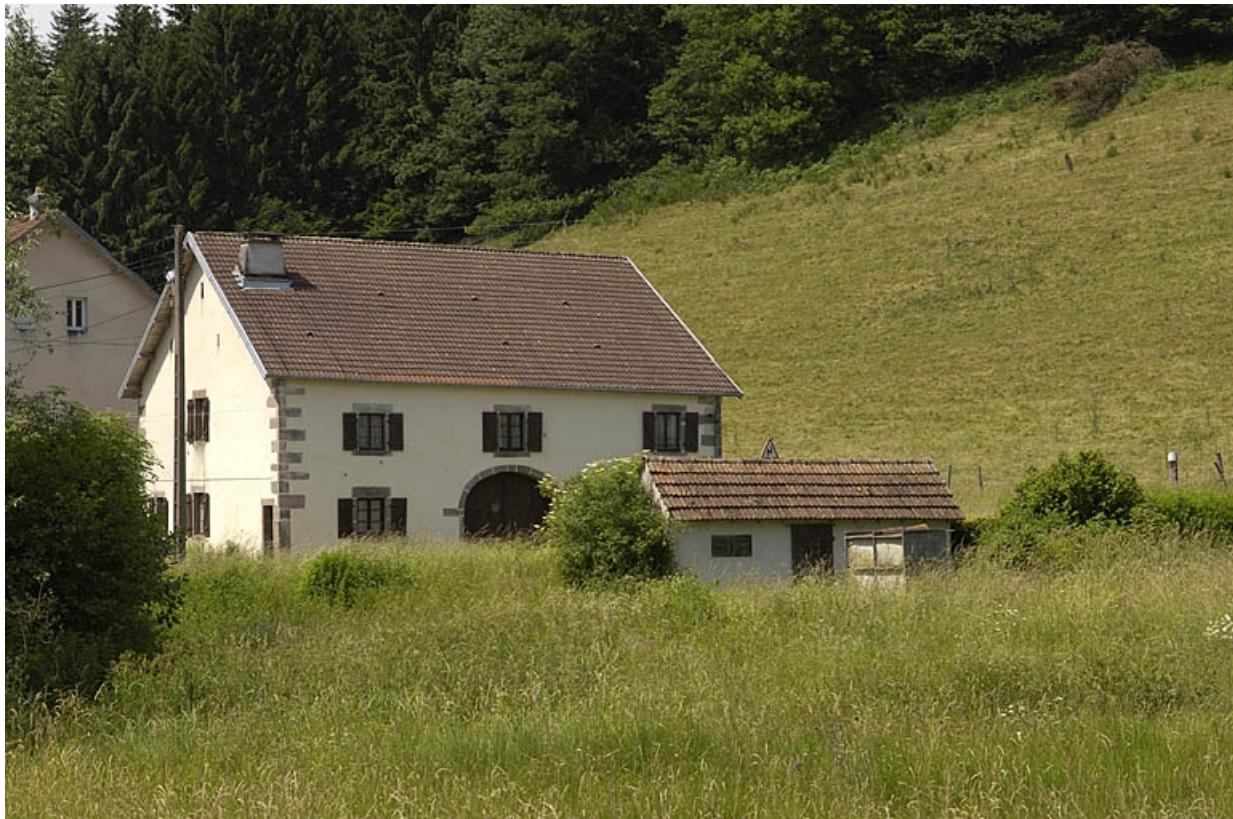
N° de l'illustration : 20057000297NUCA

**Logement ouvrier. Au premier plan : ancien bassin de retenue de la turbine.**

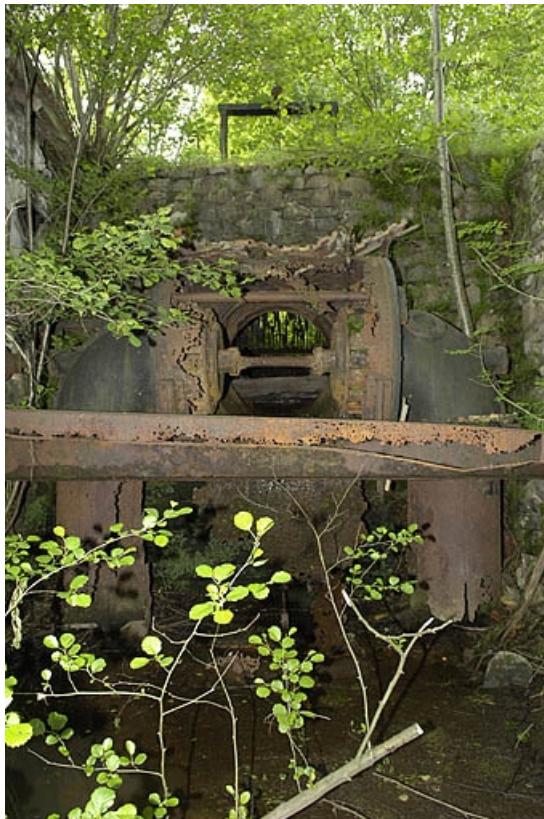
N° de l'illustration : 20057000285NUCA

**Vue d'ensemble de la turbine hydraulique.**

**Energie utilisée :** énergie hydraulique produite à distance turbine hydraulique, énergie thermique produite sur place, énergie électrique achetée

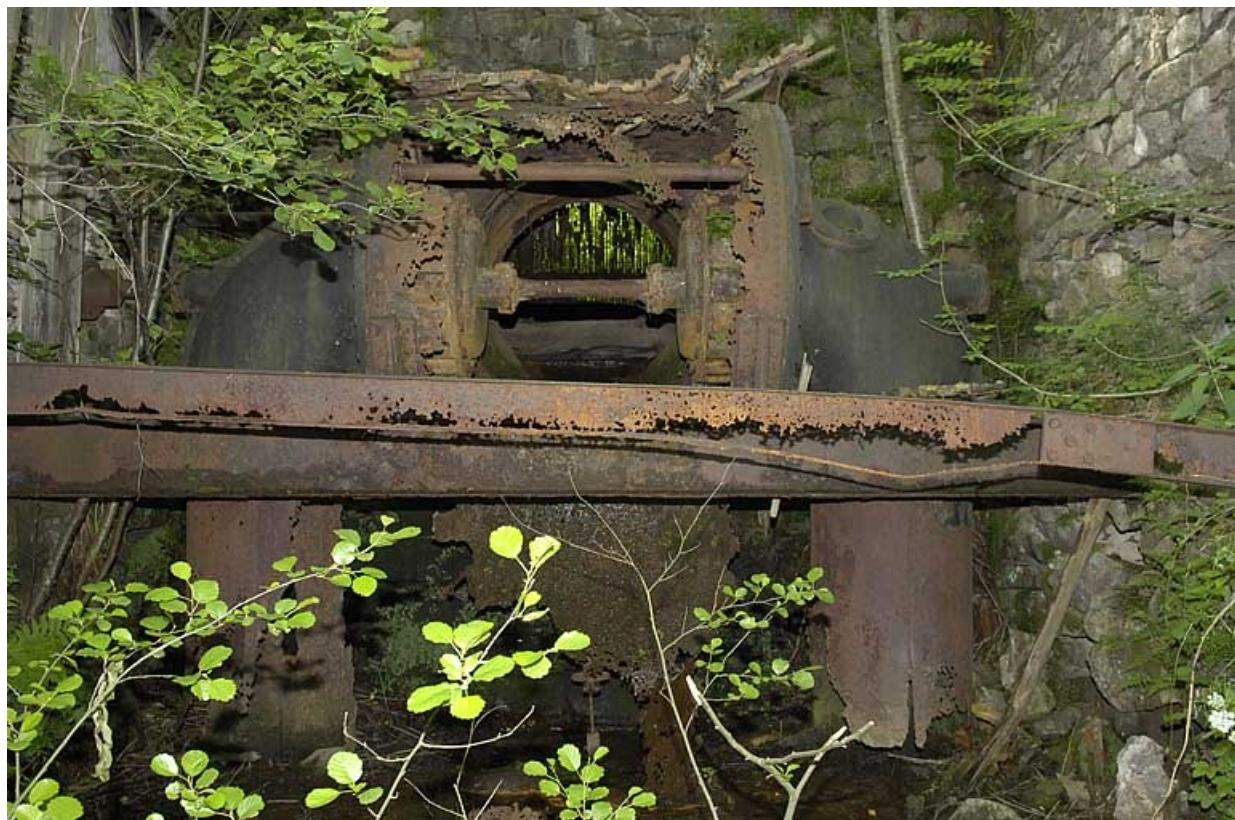
N° de l'illustration : 20057000286NUCA

Turbine hydraulique à axe horizontal. Vue rapprochée.

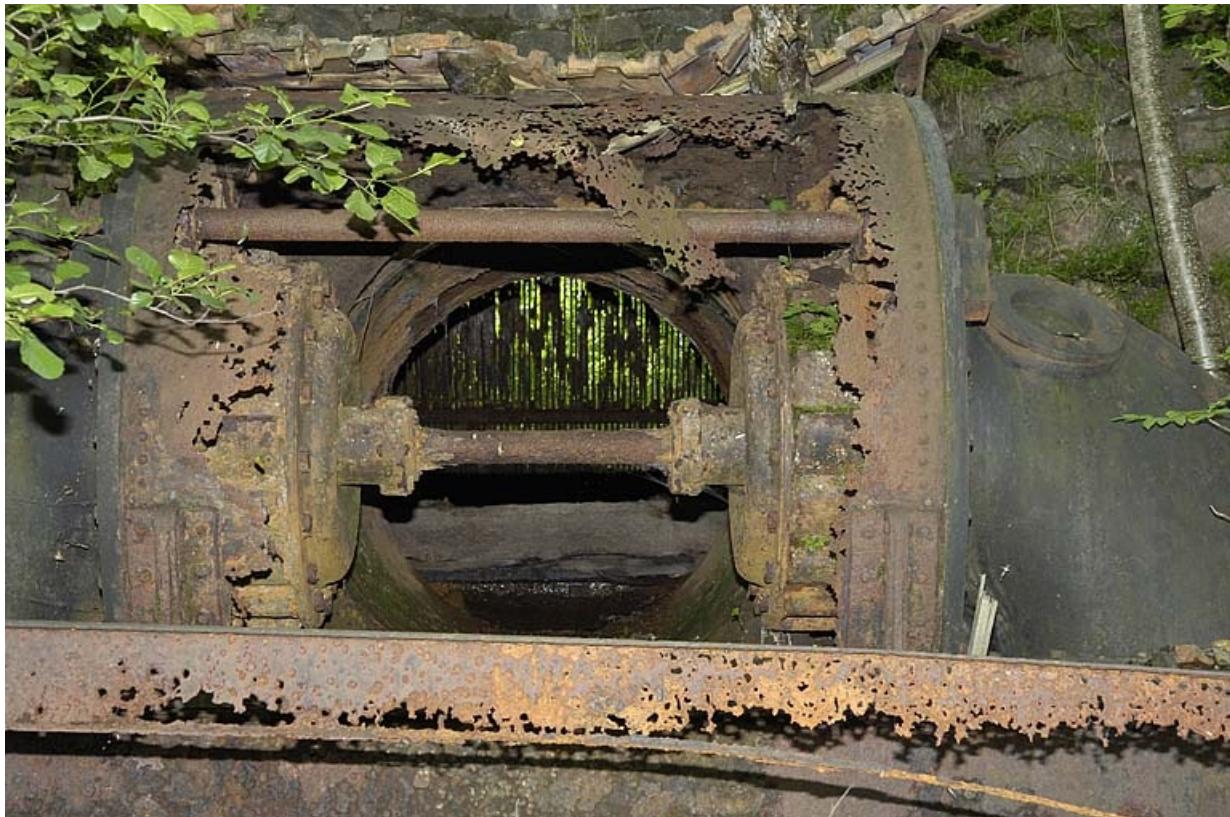
N° de l'illustration : 20057000284NUCA

Turbine hydraulique à axe horizontal. Détail (les aubes ont disparu).
