MOULIN À FARINE ET À HUILE DIT MOULIN BÉGEOT

Bourgogne-Franche-Comté, Haute-Saône
Mélisey
les Granges Baverey

Dossier IA70000130 réalisé en 2005

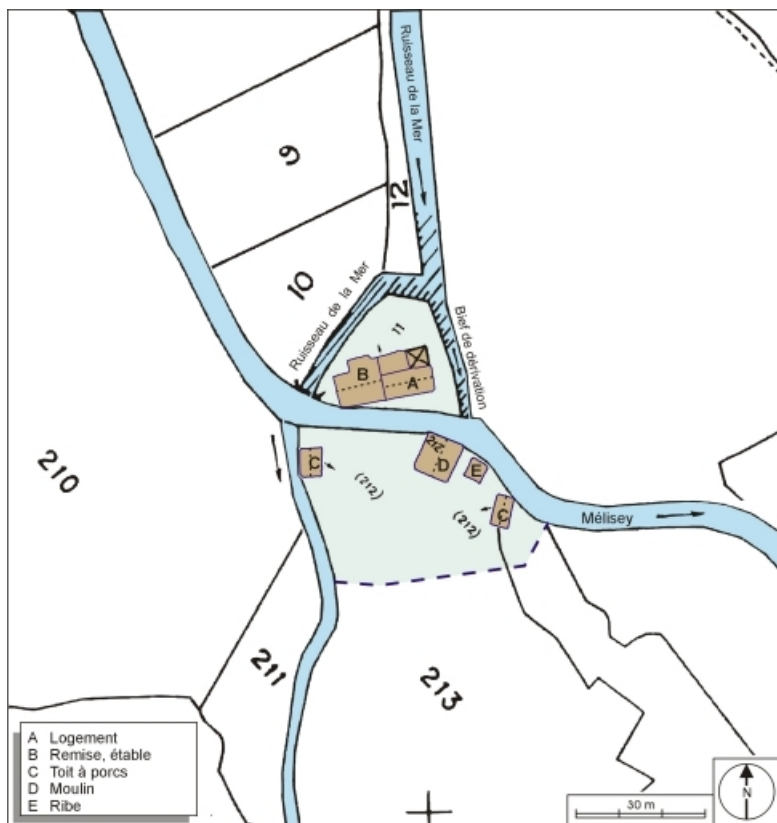
N° de l'illustration : 20067000054NUDA

Plan-masse et de situation. Assemblages d'extraits de plans cadastraux numérisés, 2005, sections A et D, 1:2000 agrandi à 1:1000.
70, Mélisey, lieudit : les Granges Baverey
