MOULIN À FARINE ET À HUILE DIT MOULIN BÉGEOT

Bourgogne-Franche-Comté, Haute-Saône
Mélisey
les Granges Baverey

Dossier IA70000130 réalisé en 2005

Auteur(s) : Raphaël Favereaux

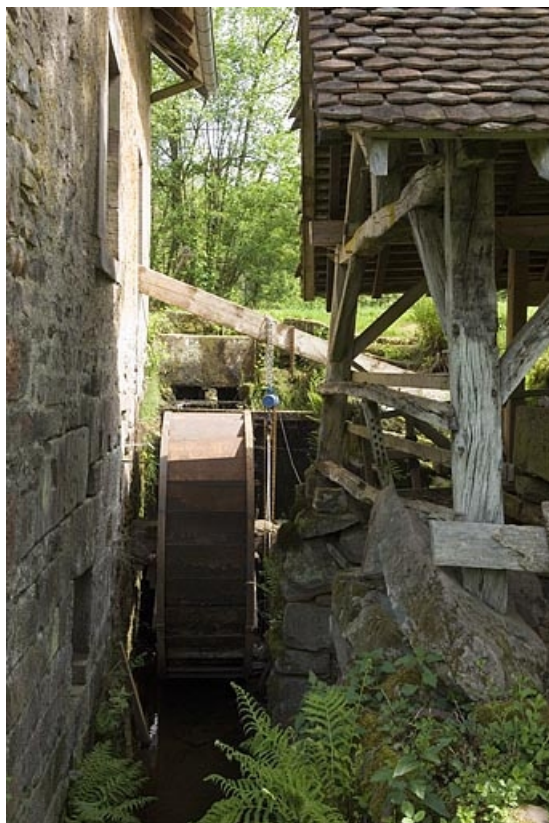
N° de l'illustration : 20067000362NUCA

La roue hydraulique en dessus (en cours de réparation).

Énergie utilisée : énergie hydraulique, produite sur place, roue hydraulique verticale
