FÉCULERIE DU CHÂTEAU, ACTUELLEMENT EXPLOITATION AGRICOLE

Bourgogne-Franche-Comté, Haute-Saône
Conflans-sur-Lanterne
rue du Principal

Dossier IA70000188 réalisé en 2006

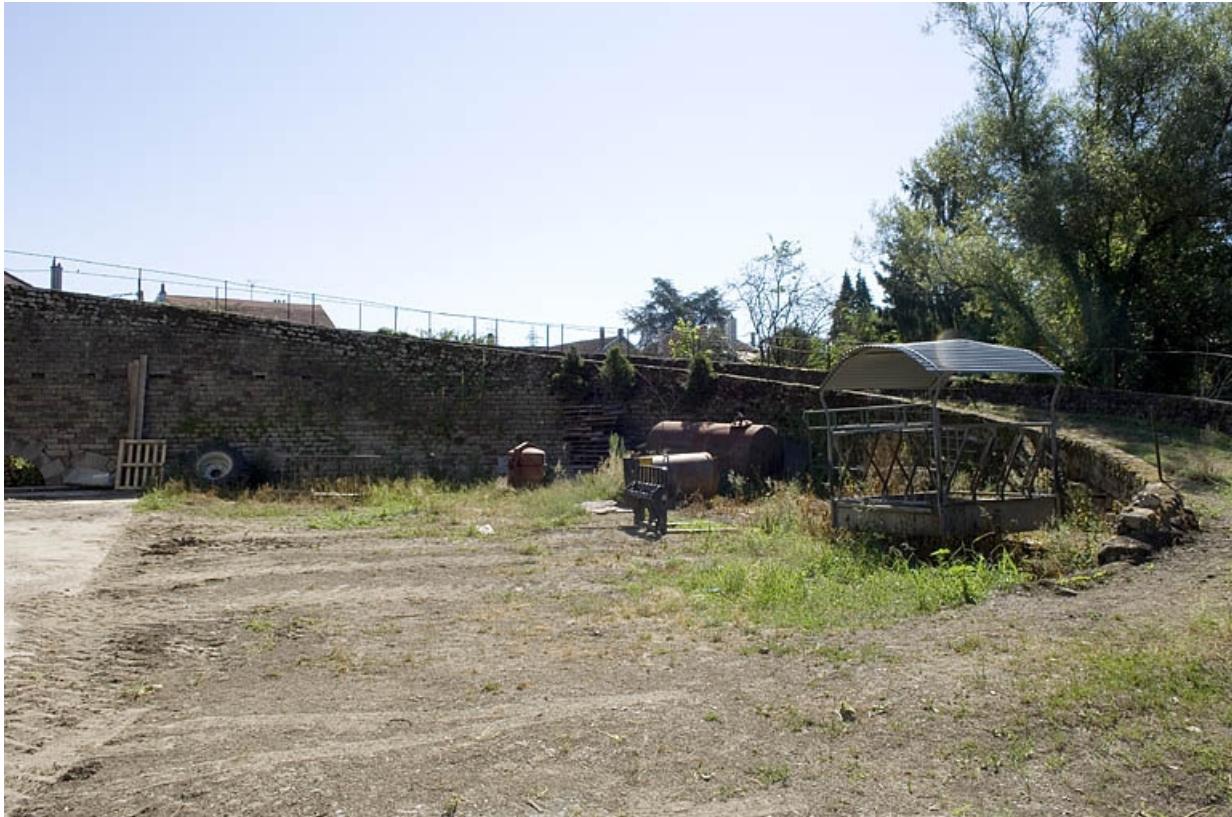
N° de l'illustration : 20067000586NUCA

La rampe d'accès au pignon sud.

L'atelier de fabrication est bâti en moellon de grès, couvert par deux charpentes en bois longitudinales, toits à longs pans et tuile mécanique. La travée est, pourvue d'un étage, abritait les magasins de pomme de terre et les caves de macération. Son accès était rendu possible grâce à deux rampes : l'une, droite, aujourd'hui supprimée et la seconde, maçonnée et semi-circulaire, encore visible. La travée ouest abritait la salle des machines, l'atelier de broyage, le séchoir, la chaudière, la cheminée et l'atelier de réparation, le tout desservi par une voie Decauville.

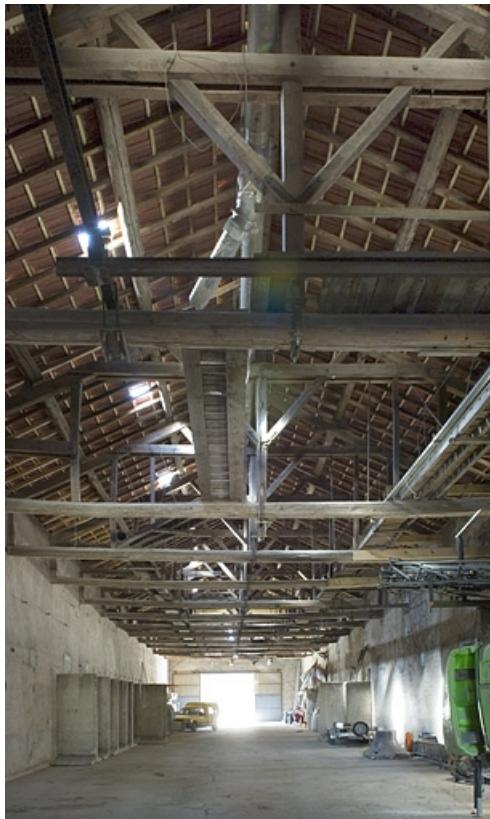
N° de l'illustration : 20067000590NUCA

Intérieur de l'atelier de fabrication.
