FILATURE DE COTON BEZANSON, PUIS SOCIÉTÉ TEXTILE DE BREUCHES, PUIS SOCIÉTÉ COTONNIÈRE DOLLER, PUIS TRÉFILERIE, PUIS USINE DE MENUISERIE DE LA SOCIÉTÉ INDUSTRIELLE DE BOIS, ACTUELLEMENT CENTRALE HYDROÉLECTRIQUE ET CENTRE D'ACCUEIL POUR ENFANTS

Bourgogne-Franche-Comté, Haute-Saône
Breuches

Dossier IA70000256 réalisé en 2007

Auteur(s) : Raphaël Favereaux

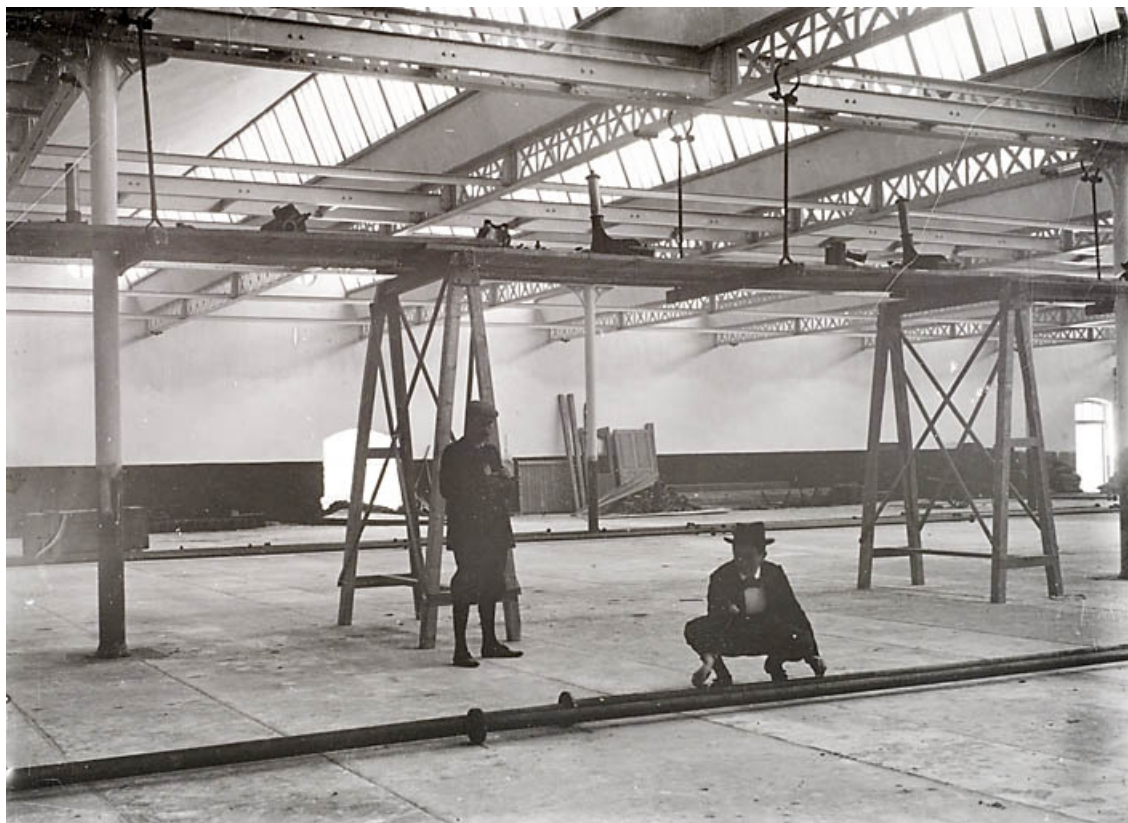
Installation du système de chauffage dans la nouvelle filature.

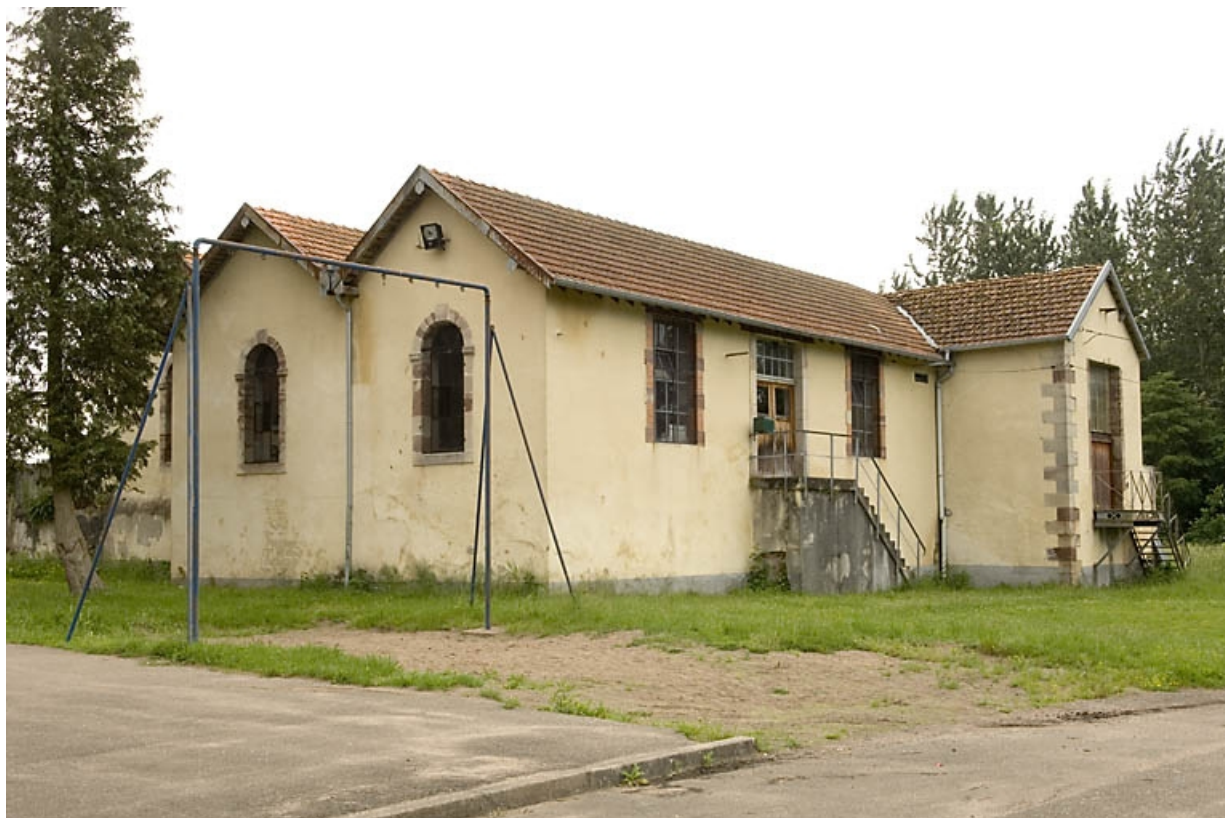
Centrale hydroélectrique. Vue de trois quarts.

A ses débuts, la filature est mise en mouvement par une roue hydraulique de 4,70 m de largeur et de diamètre. En 1842, la filature comptabilise 10 800 broches, réparties sur 28 métiers, qui produisent 100 t de fil. Par arrêté préfectoral du 14 mars 1848, Joseph Bezanson est autorisé à maintenir en activité une chaudière dite à tombeau (Mamby, Wilson et Cie à Charenton), en service depuis 1834, pour chauffer à la vapeur les 4 ateliers de sa filature. Elle est remplacée par une chaudière Mathebs (Thann, 68) autorisée le 28 juillet 1855. Un nouveau générateur pour la vaporisation des filés de coton est autorisé le 17 janvier 1856. Une chaudière et une machine à vapeur de 50 ch des Ets André Koechlin (Mulhouse, 68) sont autorisées le 16 mars 1859 pour actionner les métiers de la filature. L'arrêté préfectoral du 9 octobre 1862 autorise l'installation d'une nouvelle chaudière pour le chauffage des ateliers et la production de vapeur. Mention d'une usine à gaz pour l'éclairage électrique en 1869. La filature compte 15 000 broches en 1870 et en 1918, et 18 000 en 1930. En 1873, les moteurs hydrauliques et les machines à vapeur produisent chacun 100 ch. Trois chaudières à vapeur de la SACM (Mulhouse, 68), un appareil à vaporiser et une installation de chauffage Scheidecker et Kohl (Lure, 70) sont autorisées en 1905. Trois turbines sont installées à la centrale hydroélectrique en 1988, pour une puissance totale de 260 kW.

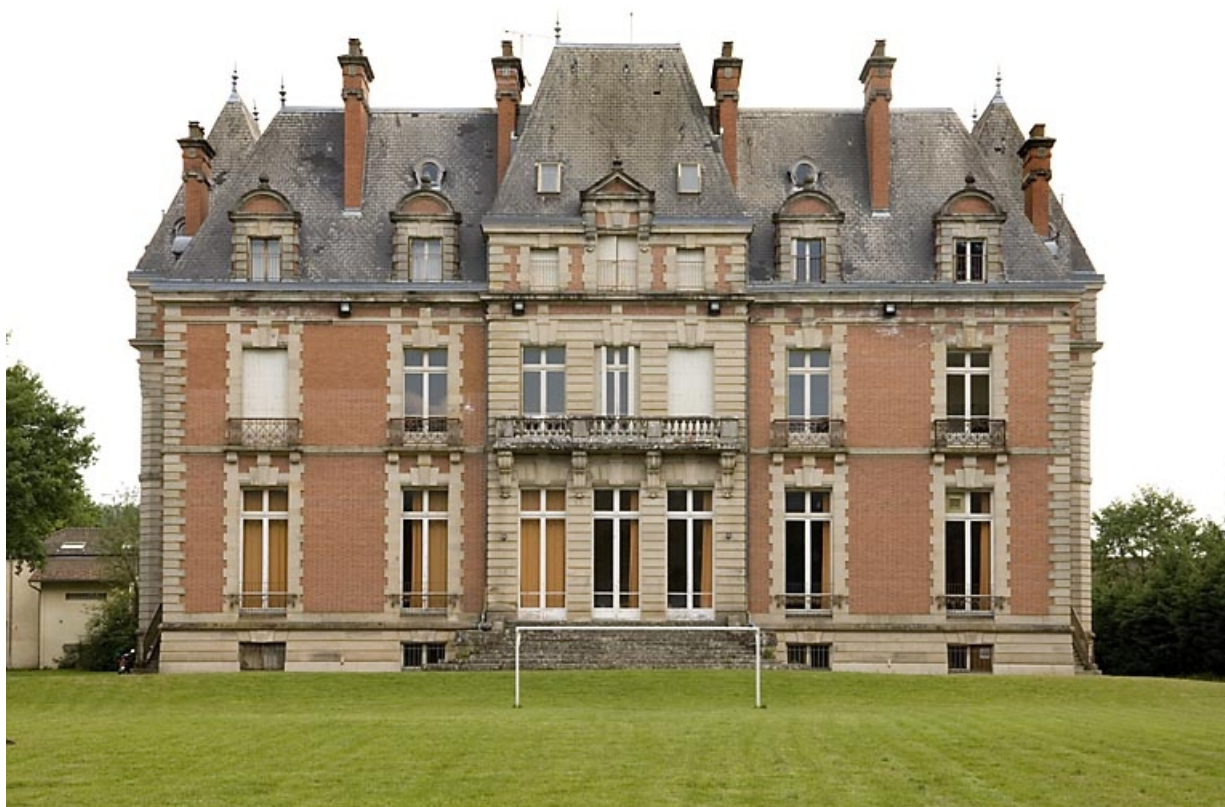
Logement patronal. Façade postérieure.

Construit en brique et en pierre de taille calcaire, le logement patronal comprend un rez-de-chaussée surélevé, un étage carré et un étage de comble. Il est couvert de toits à croupes en ardoise. La serre se compose de murs-pignons en moellon de grès enduit et d'une structure métallique soutenue par quatre colonnes en fonte. La charpente métallique définit une voûte en berceau segmentaire flanqué de berceaux brisés rampants. La conciergerie est construite en rez-de-chaussée. Construit en U, le bâtiment abritant les écuries et les remises est bâti en moellon de grès enduit, avec chaînes d'angle harpées en pierre de taille de grès. Les baies semi-circulaires et les portes charretières sont couvertes d'arcs cintrés à voussoirs passants un-sur-deux. La centrale hydroélectrique est couverte de toits à longs pans, ajourés de baies en plein-cintre en pierre de taille de grès. Les autres logements sont construits en moellon de grès enduit, à un ou deux étages carrés, et couverts de toits à longs pans en tuile mécanique.

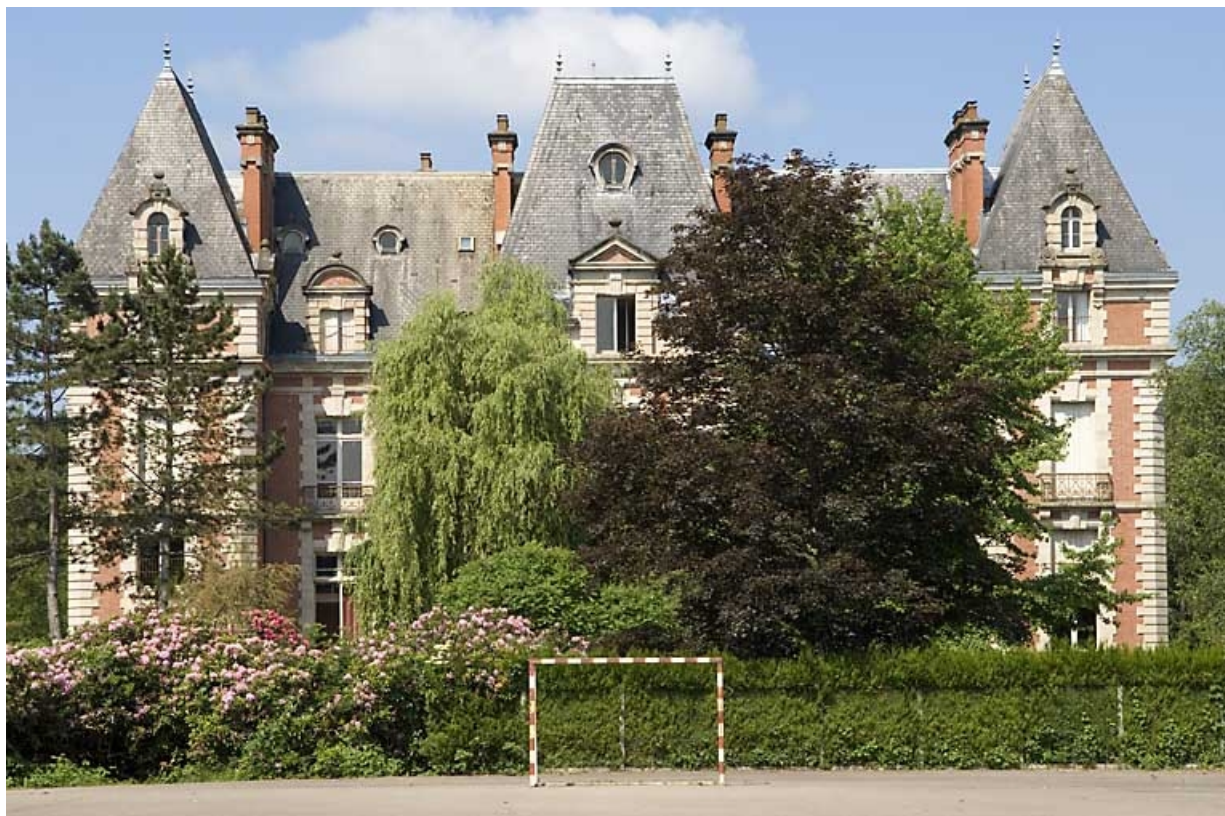
Logement patronal. Façade antérieure.

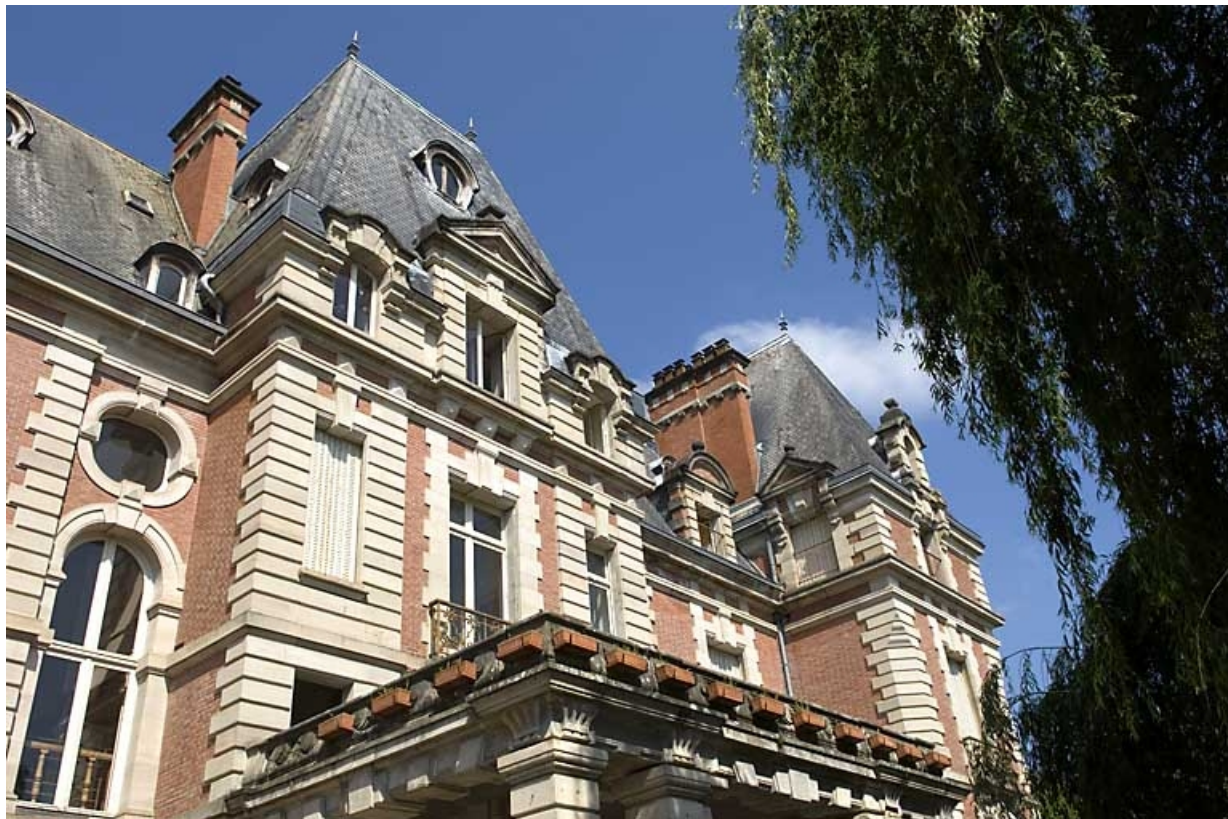
Logement patronal. Détail de la façade antérieure.
70, Breuches R.D. 6

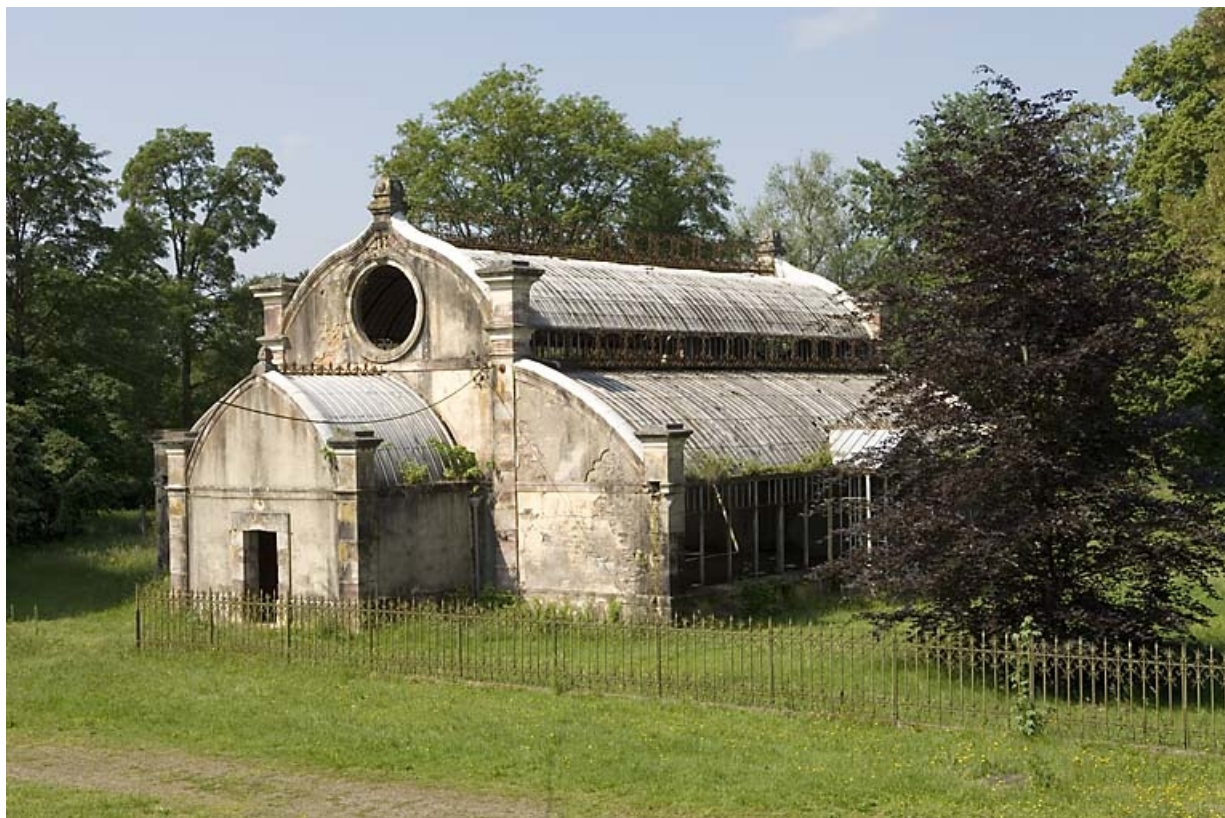
Vue d'ensemble de la serre.

Inscrite dans l'ensemble des dépendances de la demeure patronale, la serre offre un bel exemple, à pignons en maçonnerie, aujourd'hui conservé.

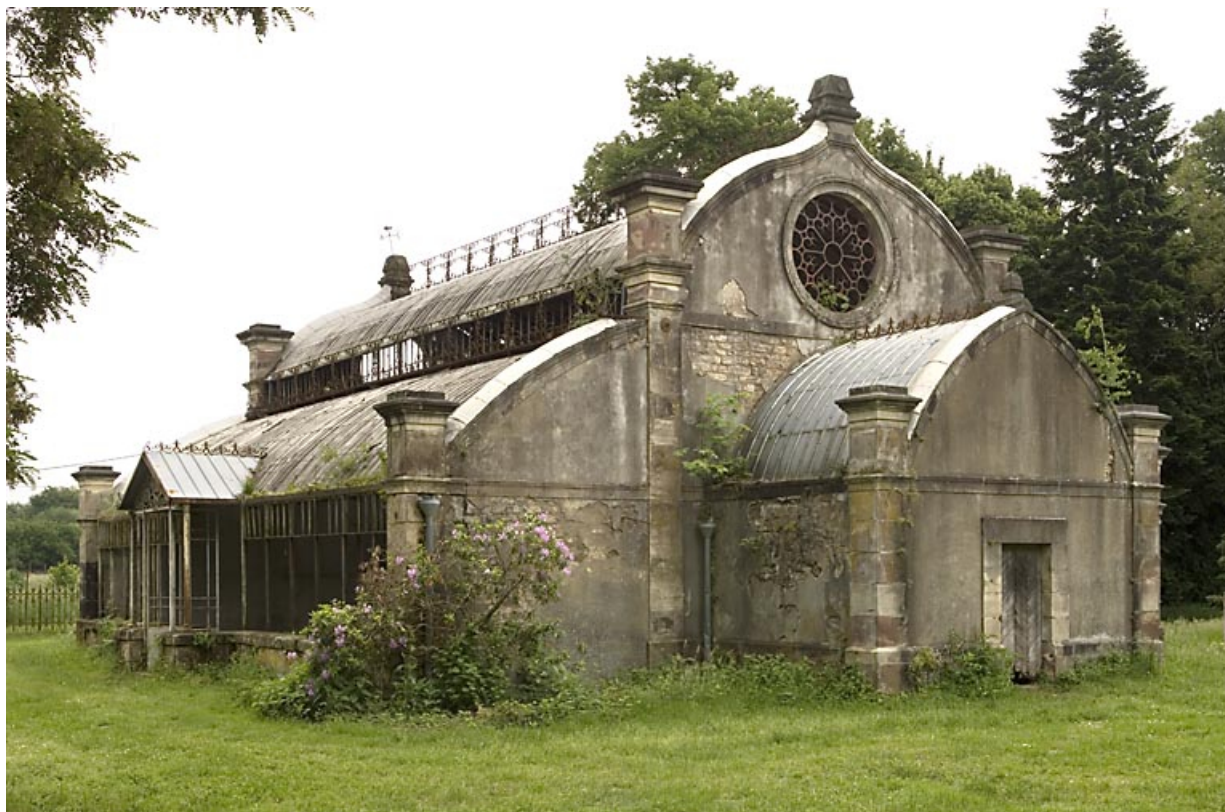
Serre. Vue de trois quarts.

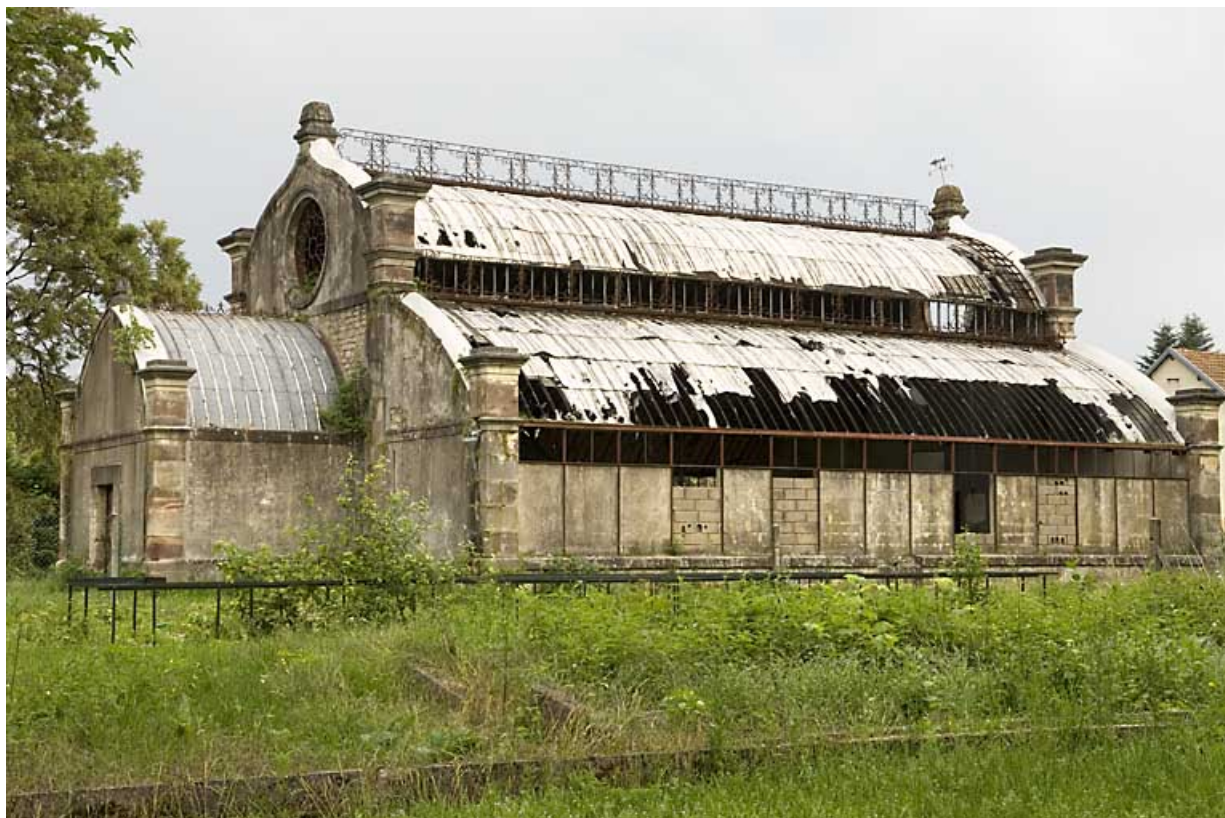
Serre. Façade sud.

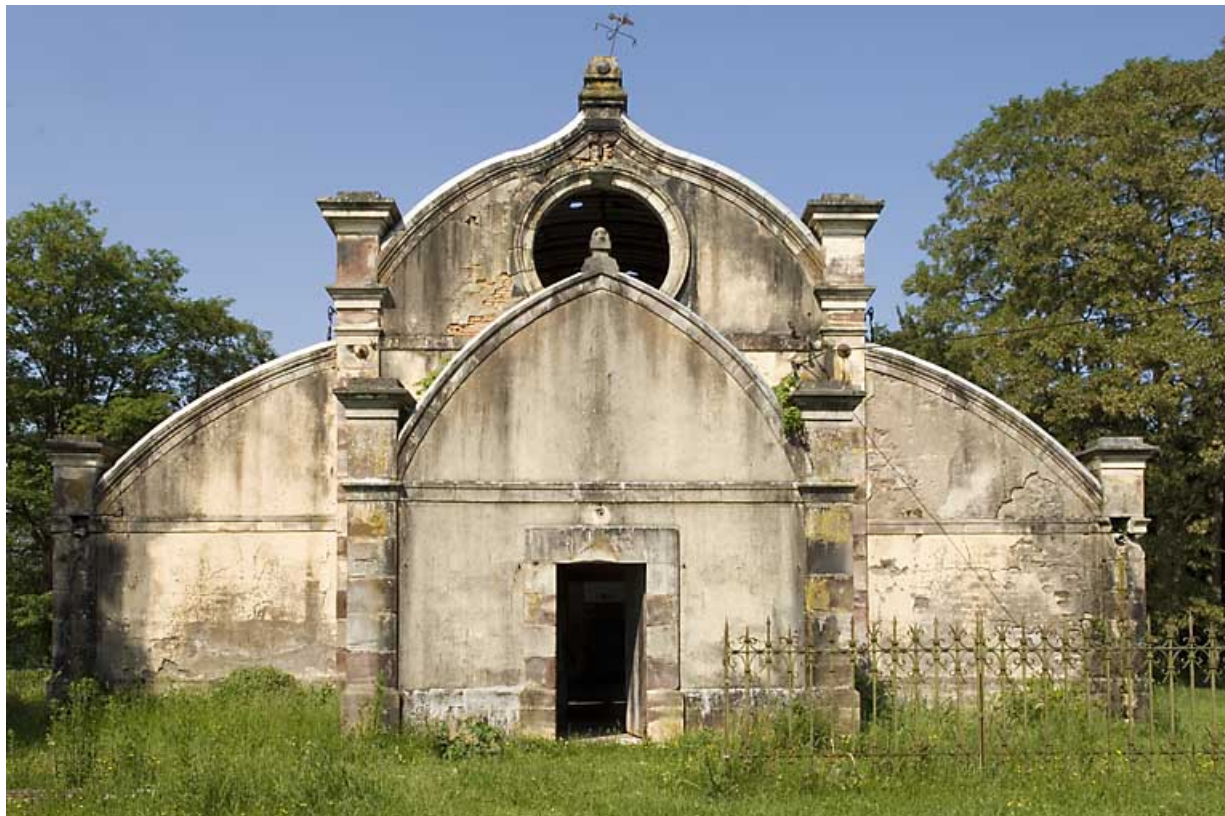
Serre. Mur-pignon est.

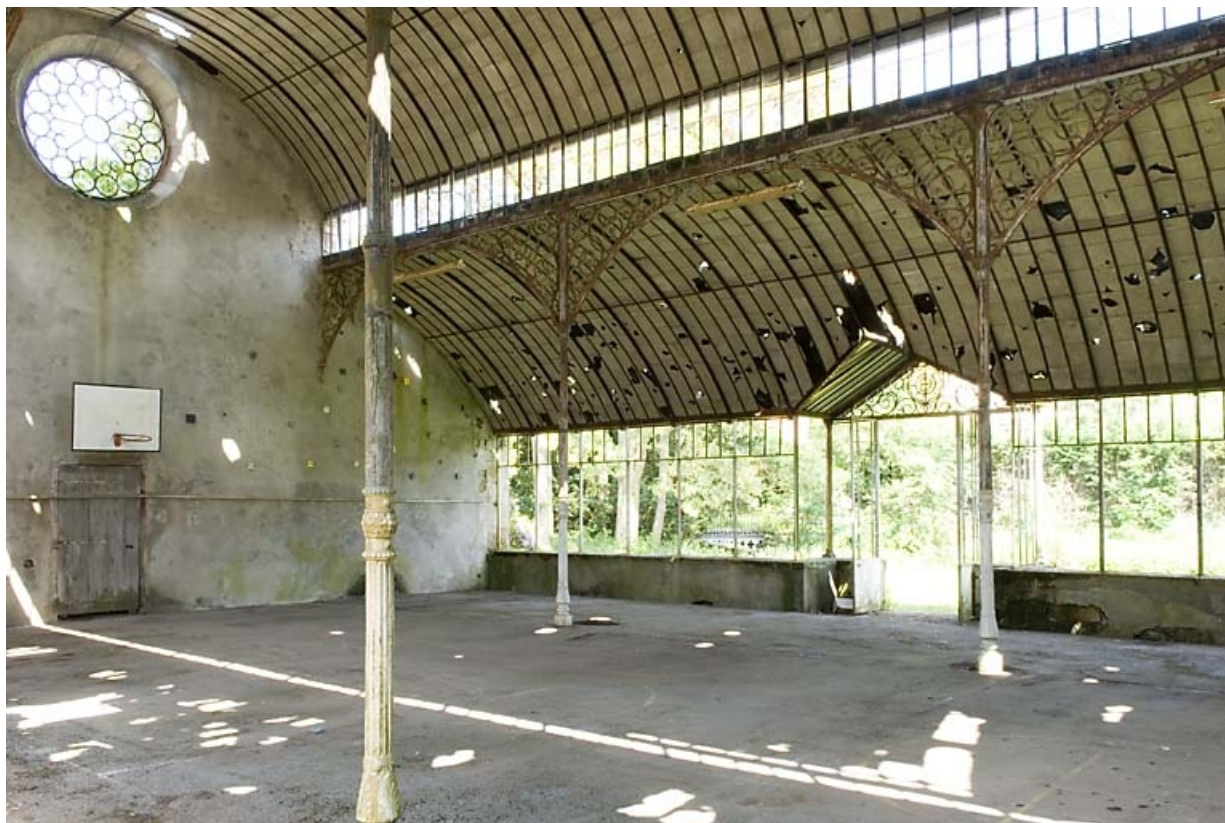
Intérieur de la serre. Vue de côté.
