FILATURE DE COTON BEZANSON, PUIS SOCIÉTÉ TEXTILE DE BREUCHES, PUIS SOCIÉTÉ COTONNIÈRE DOLLER, PUIS TRÉFILERIE, PUIS USINE DE MENUISERIE DE LA SOCIÉTÉ INDUSTRIELLE DE BOIS, ACTUELLEMENT CENTRALE HYDROÉLECTRIQUE ET CENTRE D'ACCUEIL POUR ENFANTS

Bourgogne-Franche-Comté, Haute-Saône
Breuches

Dossier IA70000256 réalisé en 2007

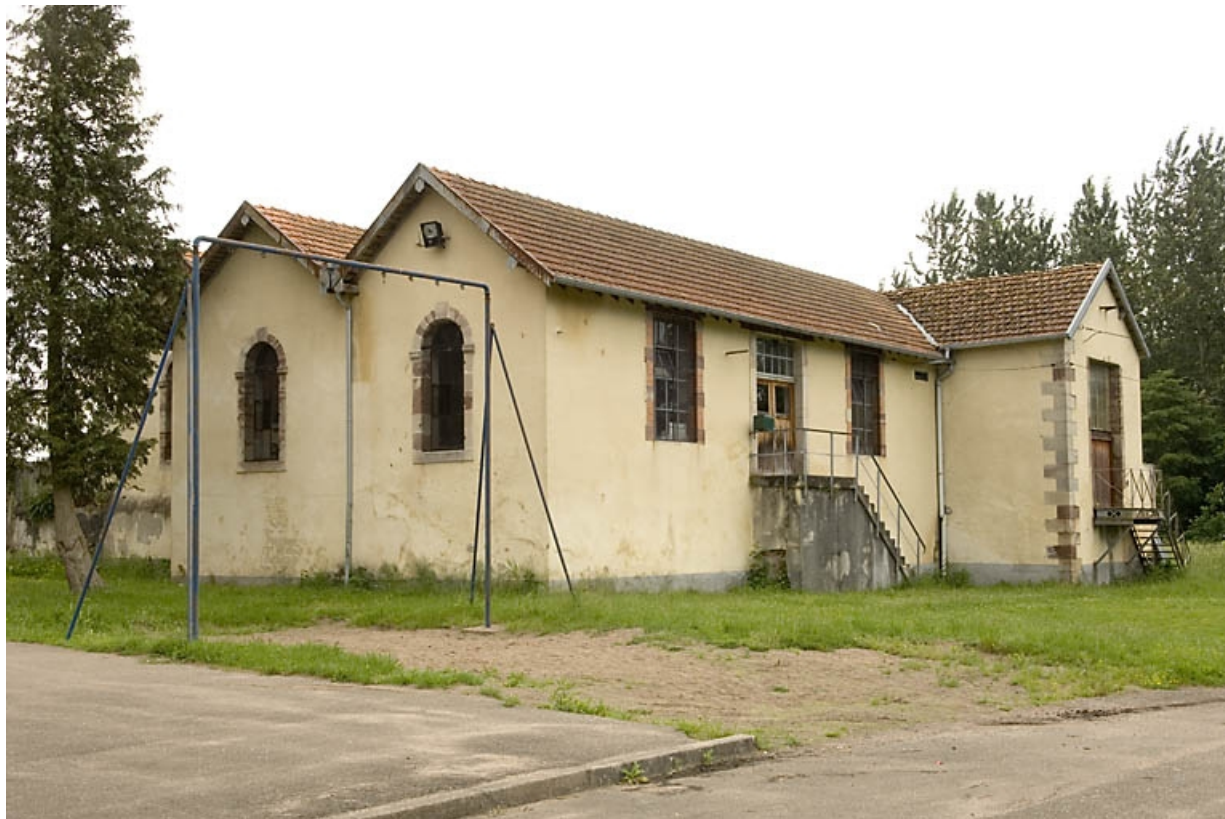
Centrale hydroélectrique. Vue de trois quarts.

A ses débuts, la filature est mise en mouvement par une roue hydraulique de 4,70 m de largeur et de diamètre. En 1842, la filature comptabilise 10 800 broches, réparties sur 28 métiers, qui produisent 100 t de fil. Par arrêté préfectoral du 14 mars 1848, Joseph Bezanson est autorisé à maintenir en activité une chaudière dite à tombeau (Mamby, Wilson et Cie à Charenton), en service depuis 1834, pour chauffer à la vapeur les 4 ateliers de sa filature. Elle est remplacée par une chaudière Mathebs (Thann, 68) autorisée le 28 juillet 1855. Un nouveau générateur pour la vaporisation des filés de coton est autorisé le 17 janvier 1856. Une chaudière et une machine à vapeur de 50 ch des Ets André Koechlin (Mulhouse, 68) sont autorisées le 16 mars 1859 pour actionner les métiers de la filature. L'arrêté préfectoral du 9 octobre 1862 autorise l'installation d'une nouvelle chaudière pour le chauffage des ateliers et la production de vapeur. Mention d'une usine à gaz pour l'éclairage électrique en 1869. La filature compte 15 000 broches en 1870 et en 1918, et 18 000 en 1930. En 1873, les moteurs hydrauliques et les machines à vapeur produisent chacun 100 ch. Trois chaudières à vapeur de la SACM (Mulhouse, 68), un appareil à vaporiser et une installation de chauffage Scheidecker et Kohl (Lure, 70) sont autorisées en 1905. Trois turbines sont installées à la centrale hydroélectrique en 1988, pour une puissance totale de 260 kW.

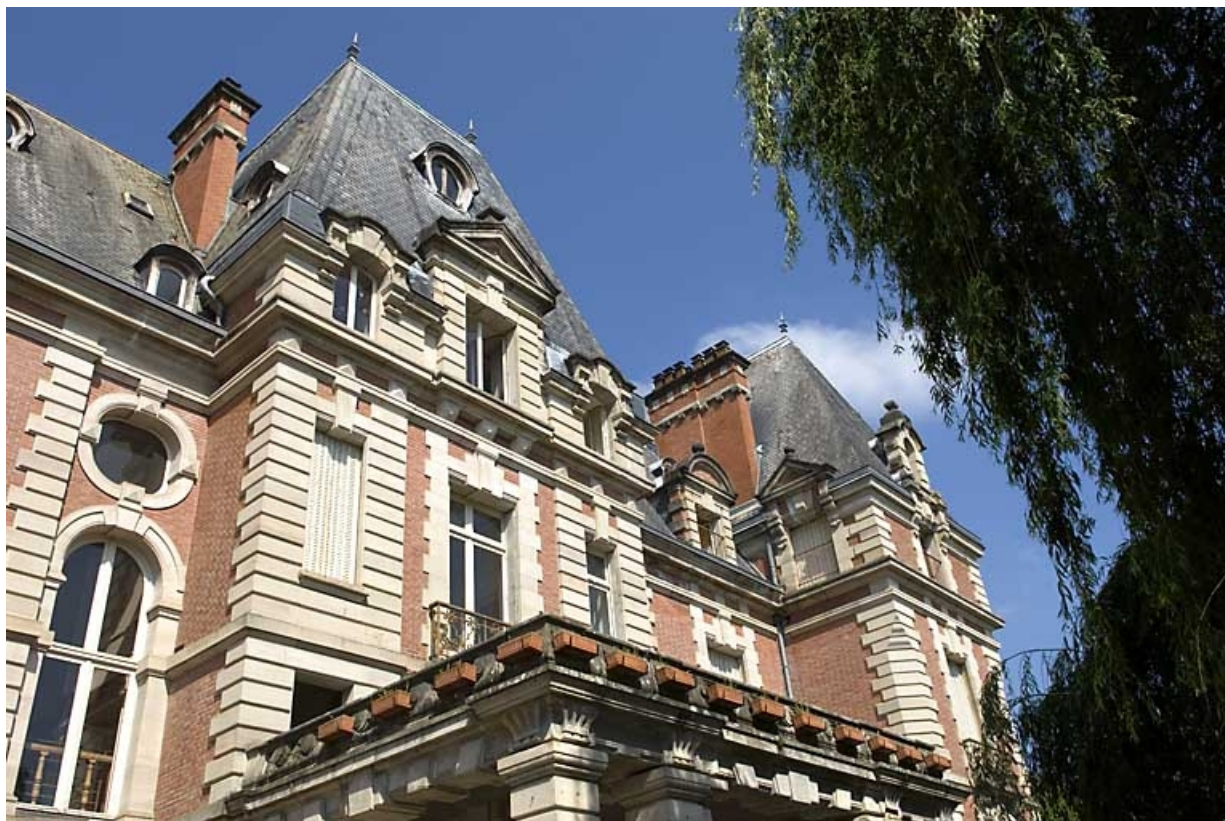
Logement patronal. Détail de la façade antérieure.
70, Breuches R.D. 6

Construit en brique et en pierre de taille calcaire, le logement patronal comprend un rez-de-chaussée surélevé, un étage carré et un étage de comble. Il est couvert de toits à croupes en ardoise. La serre se compose de murs-pignons en moellon de grès enduit et d'une structure métallique soutenue par quatre colonnes en fonte. La charpente métallique définit une voûte en berceau segmentaire flanqué de berceaux brisés rampants. La conciergerie est construite en rez-de-chaussée. Construit en U, le bâtiment abritant les écuries et les remises est bâti en moellon de grès enduit, avec chaînes d'angle harpées en pierre de taille de grès. Les baies semi-circulaires et les portes charretières sont couvertes d'arcs cintrés à voussoirs passants un-sur-deux. La centrale hydroélectrique est couverte de toits à longs pans, ajourés de baies en plein-cintre en pierre de taille de grès. Les autres logements sont construits en moellon de grès enduit, à un ou deux étages carrés, et couverts de toits à longs pans en tuile mécanique.
