FILATURE DE COTON BEZANSON, PUIS SOCIÉTÉ TEXTILE DE BREUCHES, PUIS SOCIÉTÉ COTONNIÈRE DOLLER, PUIS TRÉFILERIE, PUIS USINE DE MENUISERIE DE LA SOCIÉTÉ INDUSTRIELLE DE BOIS, ACTUELLEMENT CENTRALE HYDROÉLECTRIQUE ET CENTRE D'ACCUEIL POUR ENFANTS

Bourgogne-Franche-Comté, Haute-Saône
Breuches

Dossier IA70000256 réalisé en 2007

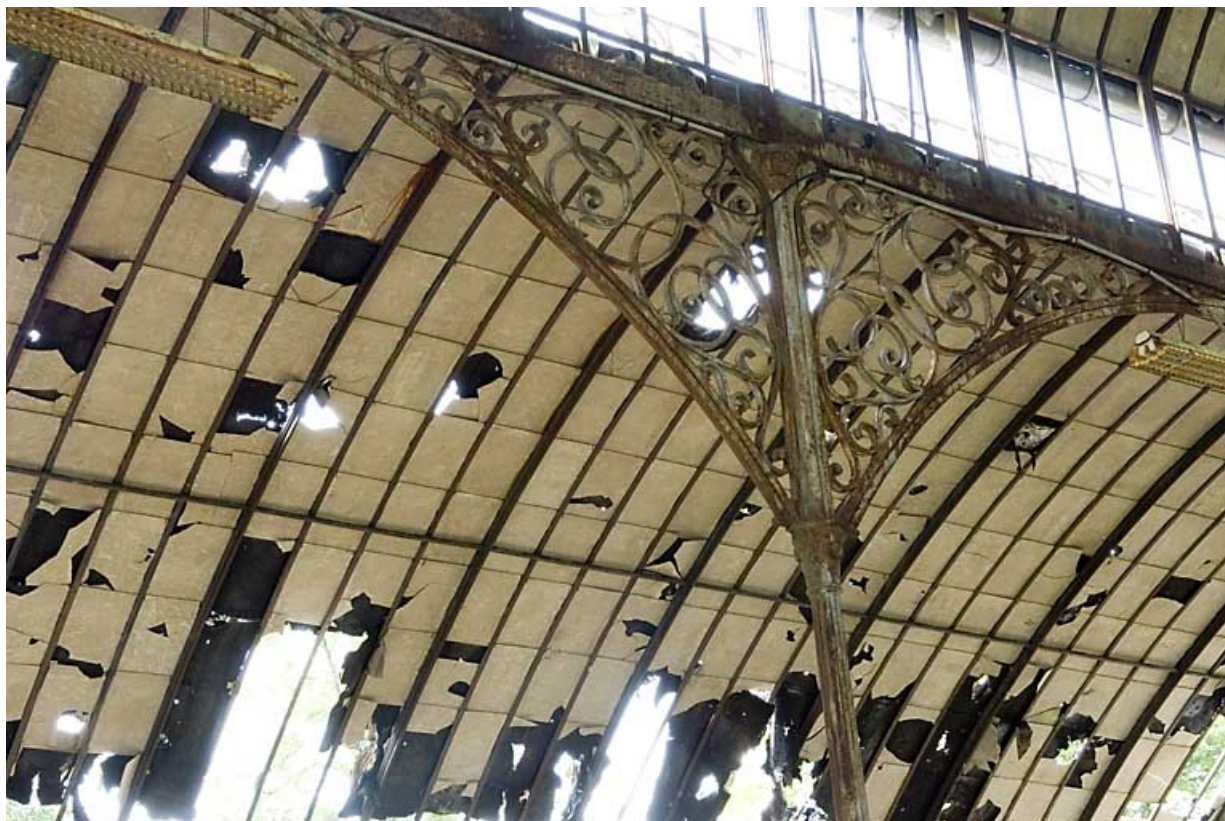
Intérieur de la serre. Console de la charpente métallique.
70, Breuches R.D. 6

Construit en brique et en pierre de taille calcaire, le logement patronal comprend un rez-de-chaussée surélevé, un étage carré et un étage de comble. Il est couvert de toits à croupes en ardoise. La serre se compose de murs-pignons en moellon de grès enduit et d'une structure métallique soutenue par quatre colonnes en fonte. La charpente métallique définit une voûte en berceau segmentaire flanqué de berceaux brisés rampants. La conciergerie est construite en rez-de-chaussée. Construit en U, le bâtiment abritant les écuries et les remises est bâti en moellon de grès enduit, avec chaînes d'angle harpées en pierre de taille de grès. Les baies semi-circulaires et les portes charretières sont couvertes d'arcs cintrés à voussoirs passants un-sur-deux. La centrale hydroélectrique est couverte de toits à longs pans, ajourés de baies en plein-cintre en pierre de taille de grès. Les autres logements sont construits en moellon de grès enduit, à un ou deux étages carrés, et couverts de toits à longs pans en tuile mécanique.

Couvrement : charpente métallique apparente
