FILATURE DE COTON BEZANSON, PUIS SOCIÉTÉ TEXTILE DE BREUCHES, PUIS SOCIÉTÉ COTONNIÈRE DOLLER, PUIS TRÉFILERIE, PUIS USINE DE MENUISERIE DE LA SOCIÉTÉ INDUSTRIELLE DE BOIS, ACTUELLEMENT CENTRALE HYDROÉLECTRIQUE ET CENTRE D'ACCUEIL POUR ENFANTS

Bourgogne-Franche-Comté, Haute-Saône
Breuches

Dossier IA70000256 réalisé en 2007

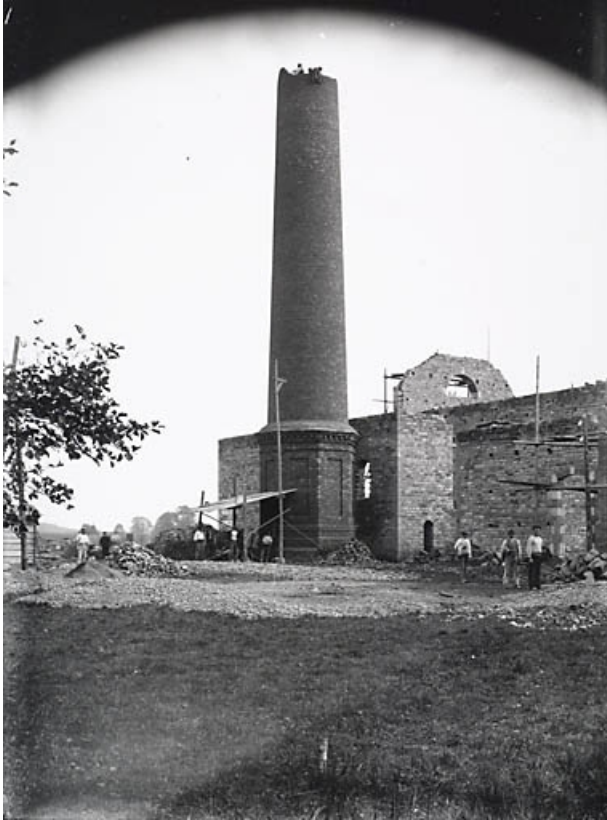
Construction de la cheminée de la nouvelle filature.

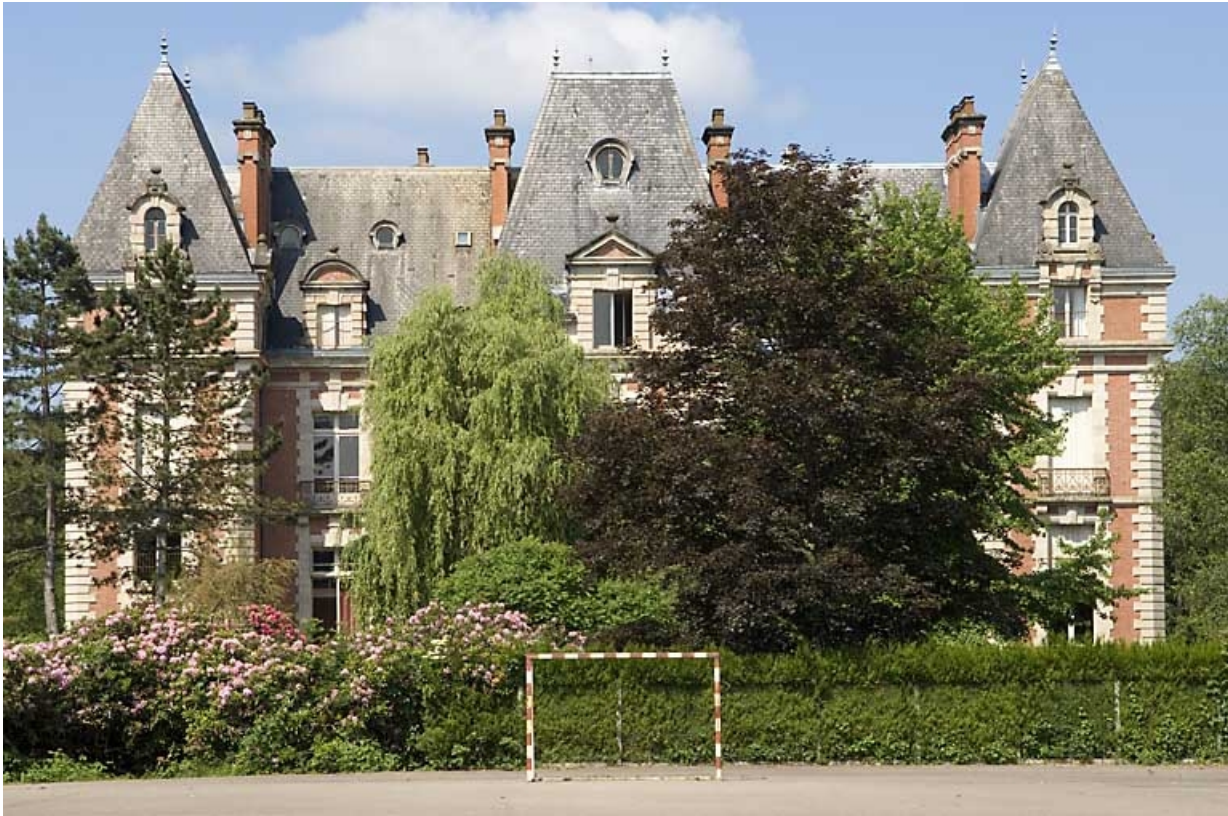
Logement patronal. Façade antérieure.

Construit en brique et en pierre de taille calcaire, le logement patronal comprend un rez-de-chaussée surélevé, un étage carré et un étage de comble. Il est couvert de toits à croupes en ardoise. La serre se compose de murs-pignons en moellon de grès enduit et d'une structure métallique soutenue par quatre colonnes en fonte. La charpente métallique définit une voûte en berceau segmentaire flanqué de berceaux brisés rampants. La conciergerie est construite en rez-de-chaussée. Construit en U, le bâtiment abritant les écuries et les remises est bâti en moellon de grès enduit, avec chaînes d'angle harpées en pierre de taille de grès. Les baies semi-circulaires et les portes charretières sont couvertes d'arcs cintrés à voussoirs passants un-sur-deux. La centrale hydroélectrique est couverte de toits à longs pans, ajourés de baies en plein-cintre en pierre de taille de grès. Les autres logements sont construits en moellon de grès enduit, à un ou deux étages carrés, et couverts de toits à longs pans en tuile mécanique.

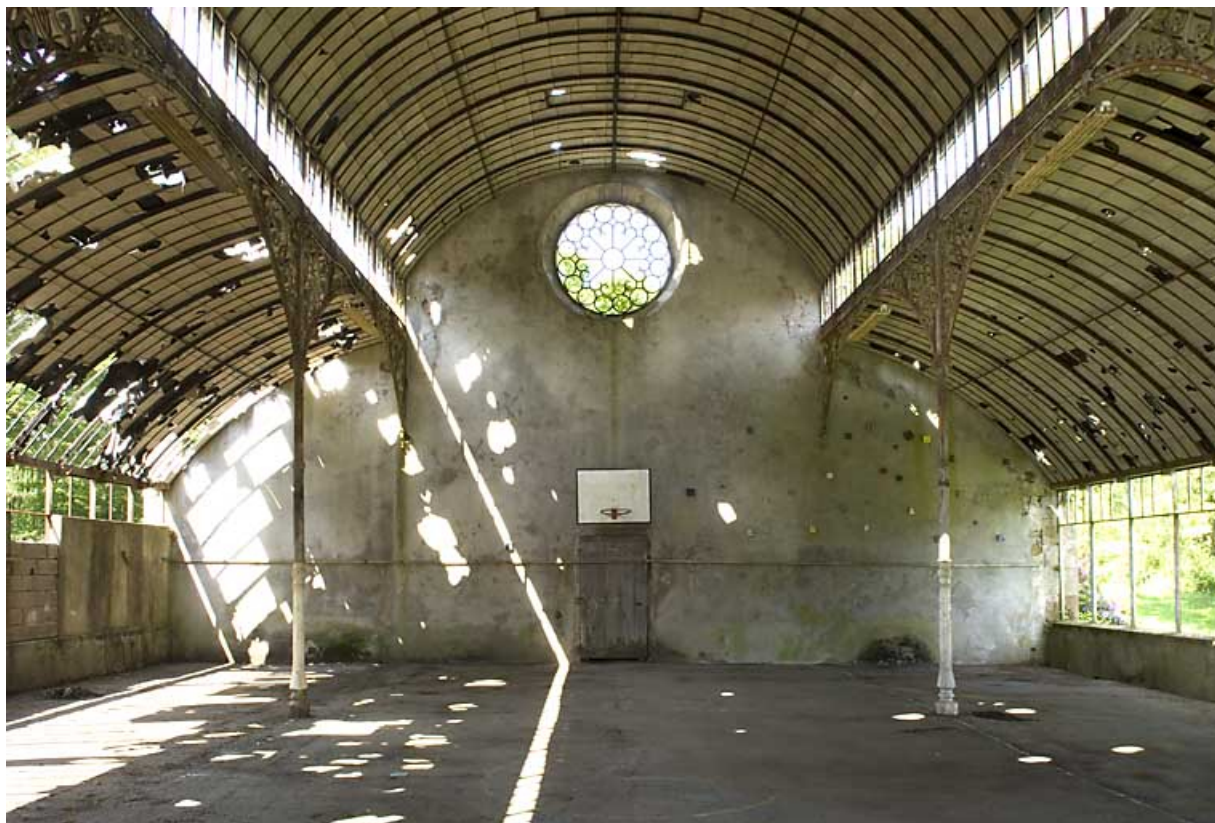
Intérieur de la serre. Vue depuis l'est.

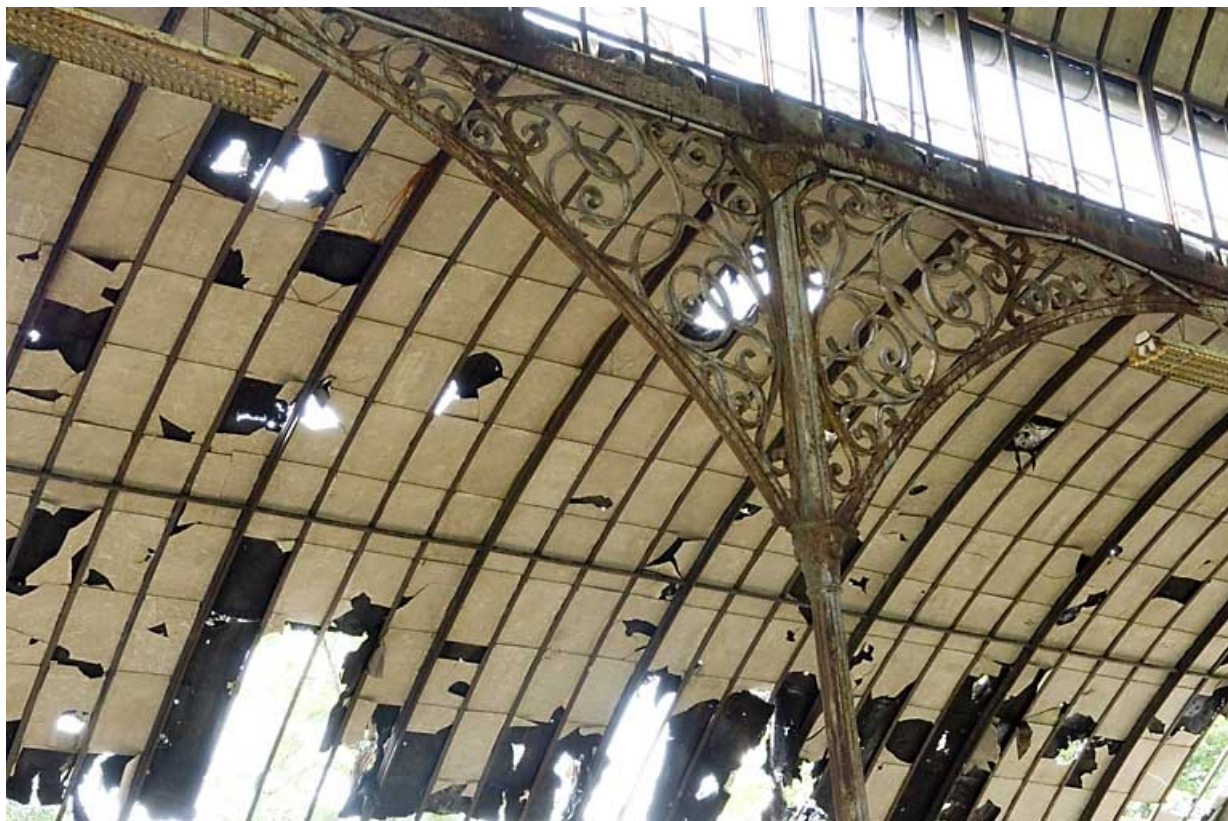
Intérieur de la serre. Console de la charpente métallique.
70, Breuches R.D. 6

Couvrement : charpente métallique apparente
