FILATURE DE COTON BEZANSON, PUIS SOCIÉTÉ TEXTILE DE BREUCHES, PUIS SOCIÉTÉ COTONNIÈRE DOLLER, PUIS TRÉFILERIE, PUIS USINE DE MENUISERIE DE LA SOCIÉTÉ INDUSTRIELLE DE BOIS, ACTUELLEMENT CENTRALE HYDROÉLECTRIQUE ET CENTRE D'ACCUEIL POUR ENFANTS

Bourgogne-Franche-Comté, Haute-Saône
Breuches

Dossier IA70000256 réalisé en 2007

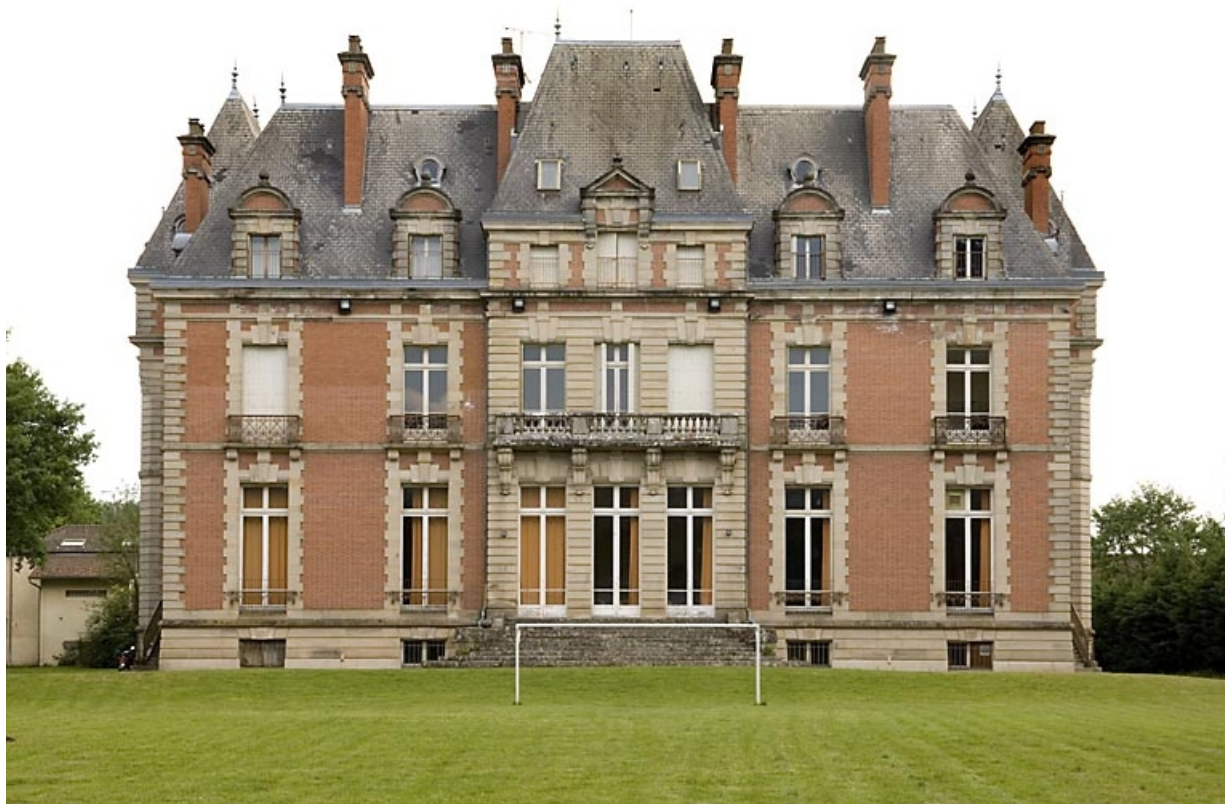
Logement patronal. Façade postérieure.

Construit en brique et en pierre de taille calcaire, le logement patronal comprend un rez-de-chaussée surélevé, un étage carré et un étage de comble. Il est couvert de toits à croupes en ardoise. La serre se compose de murs-pignons en moellon de grès enduit et d'une structure métallique soutenue par quatre colonnes en fonte. La charpente métallique définit une voûte en berceau segmentaire flanqué de berceaux brisés rampants. La conciergerie est construite en rez-de-chaussée. Construit en U, le bâtiment abritant les écuries et les remises est bâti en moellon de grès enduit, avec chaînes d'angle harpées en pierre de taille de grès. Les baies semi-circulaires et les portes charretières sont couvertes d'arcs cintrés à voussoirs passants un-sur-deux. La centrale hydroélectrique est couverte de toits à longs pans, ajourés de baies en plein-cintre en pierre de taille de grès. Les autres logements sont construits en moellon de grès enduit, à un ou deux étages carrés, et couverts de toits à longs pans en tuile mécanique.

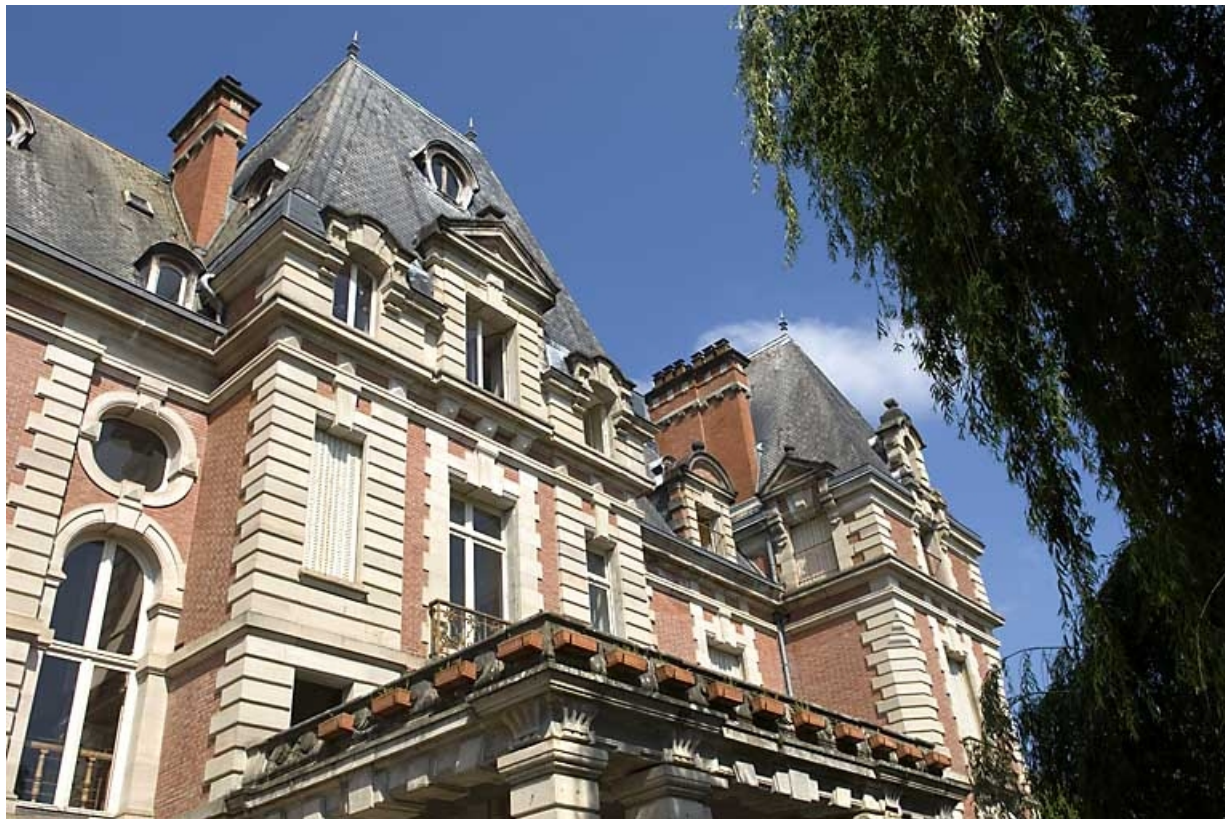
Logement patronal. Détail de la façade antérieure.
70, Breuches R.D. 6
