FILATURE DE COTON BEZANSON, PUIS SOCIÉTÉ TEXTILE DE BREUCHES, PUIS SOCIÉTÉ COTONNIÈRE DOLLER, PUIS TRÉFILERIE, PUIS USINE DE MENUISERIE DE LA SOCIÉTÉ INDUSTRIELLE DE BOIS, ACTUELLEMENT CENTRALE HYDROÉLECTRIQUE ET CENTRE D'ACCUEIL POUR ENFANTS

Bourgogne-Franche-Comté, Haute-Saône
Breuches

Dossier IA70000256 réalisé en 2007

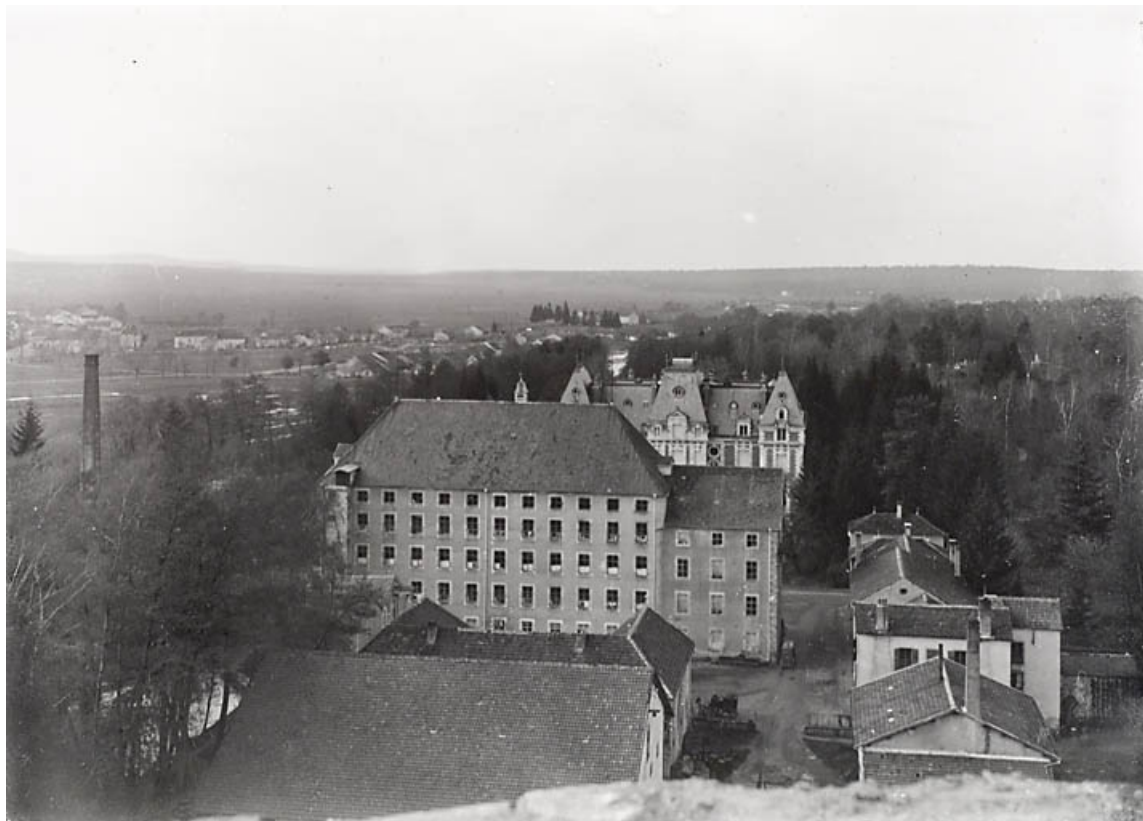
N° de l'illustration : 20077000375NUCAB

Vue aérienne de l'ancienne filature.

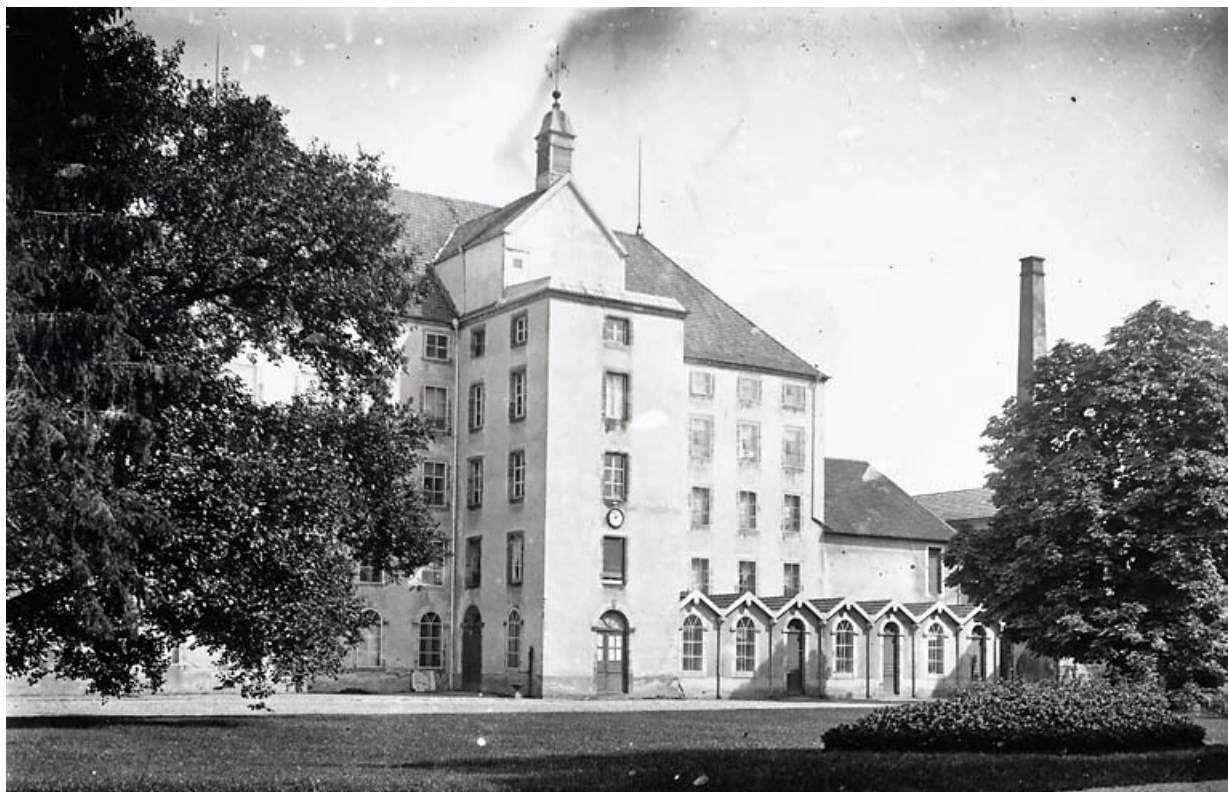
N° de l'illustration : 20077000377NUCAB

Élévation ouest de l'ancienne filature.

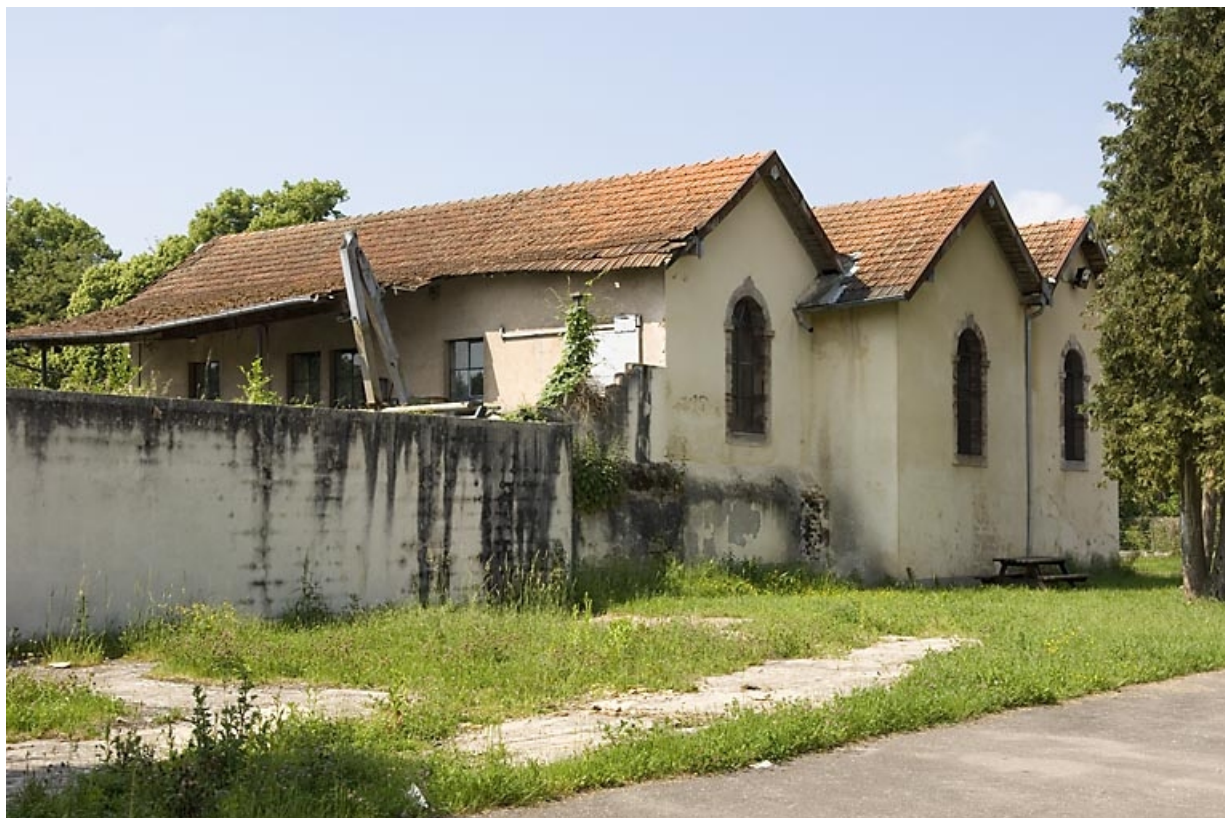
N° de l'illustration : 20077000346NUCA

Centrale hydroélectrique. Vue de trois quarts arrière.
70, Breuches R.D. 6

A ses débuts, la filature est mise en mouvement par une roue hydraulique de 4,70 m de largeur et de diamètre. En 1842, la filature comptabilise 10 800 broches, réparties sur 28 métiers, qui produisent 100 t de fil. Par arrêté préfectoral du 14 mars 1848, Joseph Bezanson est autorisé à maintenir en activité une chaudière dite à tombeau (Mamby, Wilson et Cie à Charenton), en service depuis 1834, pour chauffer à la vapeur les 4 ateliers de sa filature. Elle est remplacée par une chaudière Mathebs (Thann, 68) autorisée le 28 juillet 1855. Un nouveau générateur pour la vaporisation des filés de coton est autorisé le 17 janvier 1856. Une chaudière et une machine à vapeur de 50 ch des Ets André Koechlin (Mulhouse, 68) sont autorisées le 16 mars 1859 pour actionner les métiers de la filature. L'arrêté préfectoral du 9 octobre 1862 autorise l'installation d'une nouvelle chaudière pour le chauffage des ateliers et la production de vapeur. Mention d'une usine à gaz pour l'éclairage électrique en 1869. La filature compte 15 000 broches en 1870 et en 1918, et 18 000 en 1930. En 1873, les moteurs hydrauliques et les machines à vapeur produisent chacun 100 ch. Trois chaudières à vapeur de la SACM (Mulhouse, 68), un appareil à vaporiser et une installation de chauffage Scheidecker et Kohl (Lure, 70) sont autorisées en 1905. Trois turbines sont installées à la centrale hydroélectrique en 1988, pour une puissance totale de 260 kW.
