FILATURE DE COTON BEZANSON, PUIS SOCIÉTÉ TEXTILE DE BREUCHES, PUIS SOCIÉTÉ COTONNIÈRE DOLLER, PUIS TRÉFILERIE, PUIS USINE DE MENUISERIE DE LA SOCIÉTÉ INDUSTRIELLE DE BOIS, ACTUELLEMENT CENTRALE HYDROÉLECTRIQUE ET CENTRE D'ACCUEIL POUR ENFANTS

Bourgogne-Franche-Comté, Haute-Saône
Breuches

Dossier IA70000256 réalisé en 2007

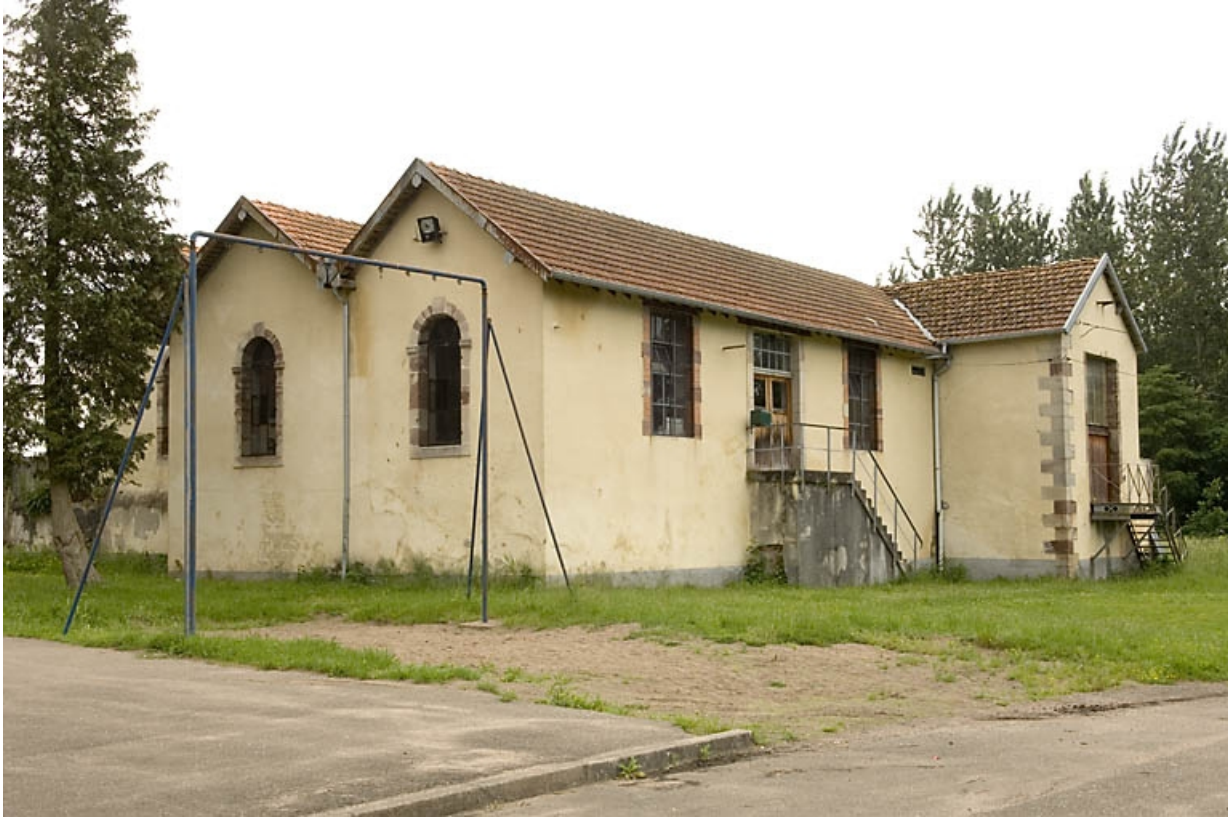
Centrale hydroélectrique. Vue de trois quarts.
70, Breuches R.D. 6

A ses débuts, la filature est mise en mouvement par une roue hydraulique de 4,70 m de largeur et de diamètre. En 1842, la filature comptabilise 10 800 broches, réparties sur 28 métiers, qui produisent 100 t de fil. Par arrêté préfectoral du 14 mars 1848, Joseph Bezanson est autorisé à maintenir en activité une chaudière dite à tombeau (Mamby, Wilson et Cie à Charenton), en service depuis 1834, pour chauffer à la vapeur les 4 ateliers de sa filature. Elle est remplacée par une chaudière Mathebs (Thann, 68) autorisée le 28 juillet 1855. Un nouveau générateur pour la vaporisation des filés de coton est autorisé le 17 janvier 1856. Une chaudière et une machine à vapeur de 50 ch des Ets André Koechlin (Mulhouse, 68) sont autorisées le 16 mars 1859 pour actionner les métiers de la filature. L'arrêté préfectoral du 9 octobre 1862 autorise l'installation d'une nouvelle chaudière pour le chauffage des ateliers et la production de vapeur. Mention d'une usine à gaz pour l'éclairage électrique en 1869. La filature compte 15 000 broches en 1870 et en 1918, et 18 000 en 1930. En 1873, les moteurs hydrauliques et les machines à vapeur produisent chacun 100 ch. Trois chaudières à vapeur de la SACM (Mulhouse, 68), un appareil à vaporiser et une installation de chauffage Scheidecker et Kohl (Lure, 70) sont autorisées en 1905. Trois turbines sont installées à la centrale hydroélectrique en 1988, pour une puissance totale de 260 kW.

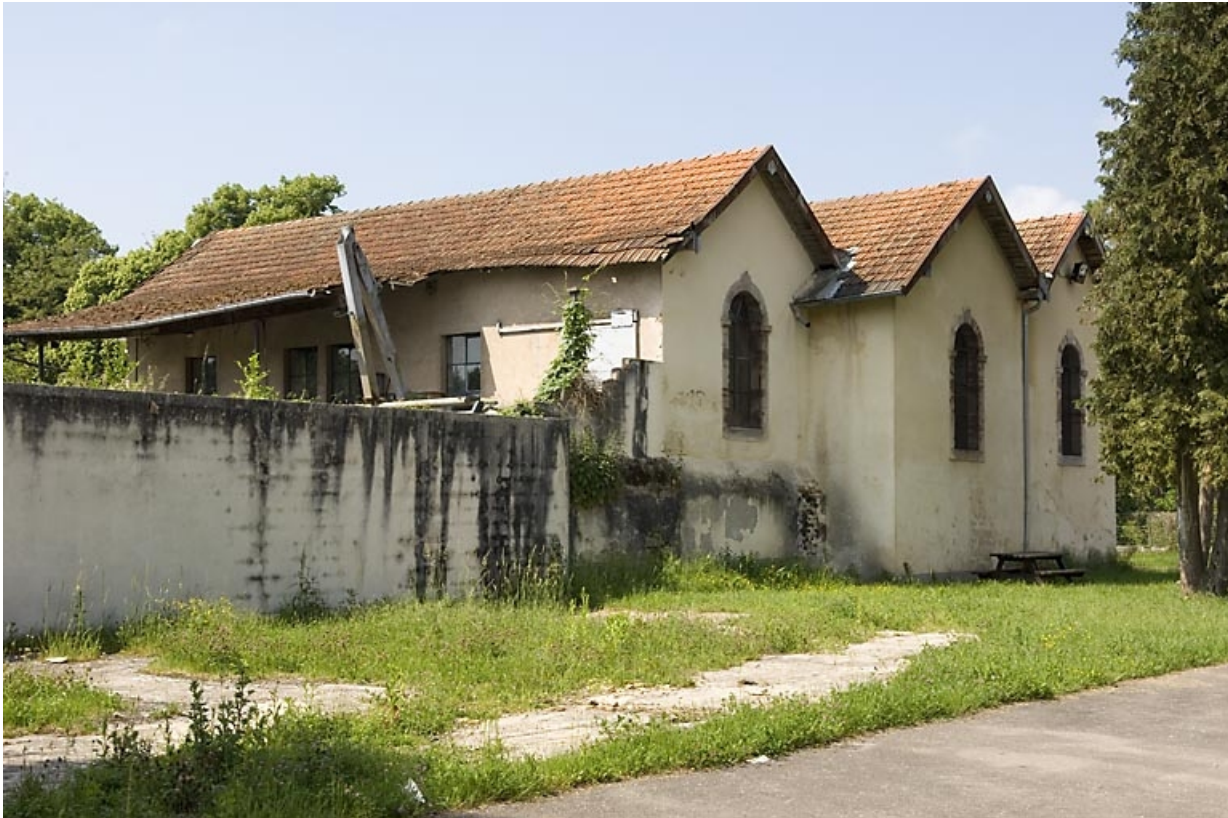
Centrale hydroélectrique. Vue de trois quarts arrière.
70, Breuches R.D. 6

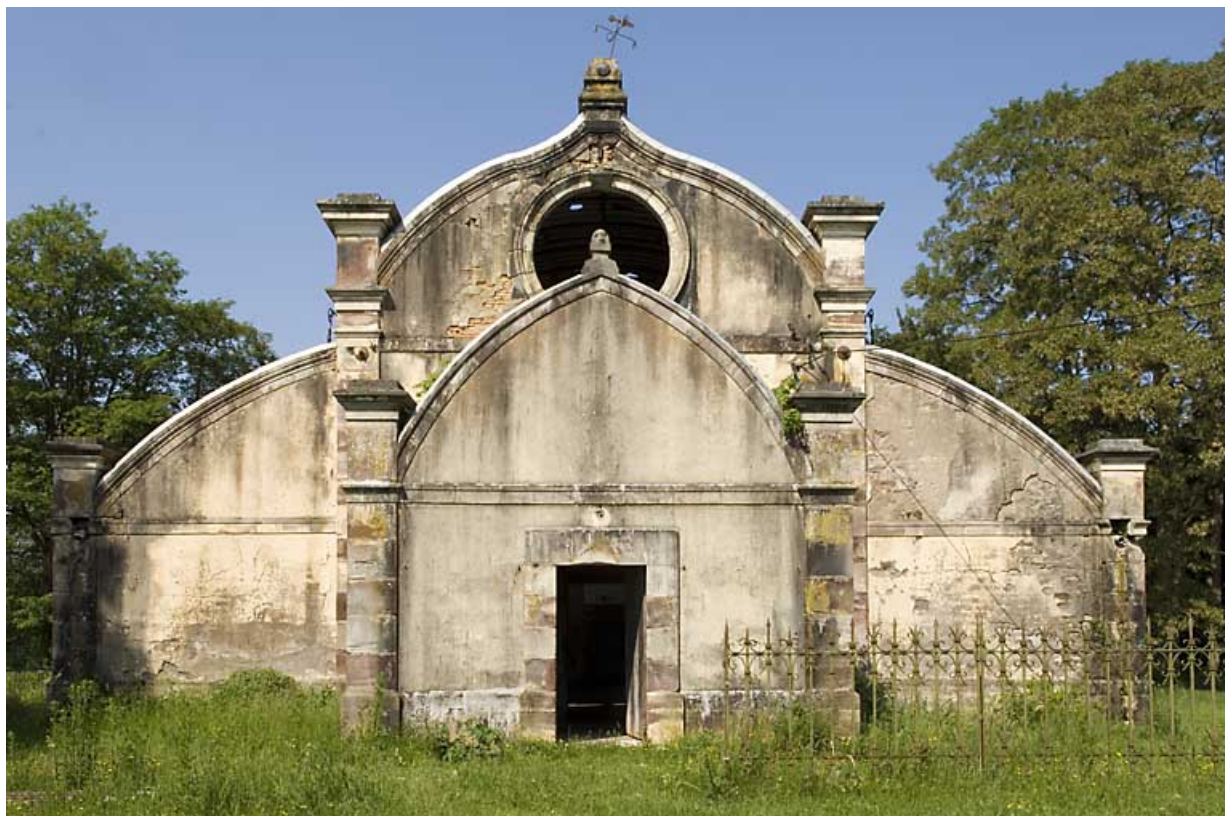
Serre. Mur-pignon est.

Construit en brique et en pierre de taille calcaire, le logement patronal comprend un rez-de-chaussée surélevé, un étage carré et un étage de comble. Il est couvert de toits à croupes en ardoise. La serre se compose de murs-pignons en moellon de grès enduit et d'une structure métallique soutenue par quatre colonnes en fonte. La charpente métallique définit une voûte en berceau segmentaire flanqué de berceaux brisés rampants. La conciergerie est construite en rez-de-chaussée. Construit en U, le bâtiment abritant les écuries et les remises est bâti en moellon de grès enduit, avec chaînes d'angle harpées en pierre de taille de grès. Les baies semi-circulaires et les portes charretières sont couvertes d'arcs cintrés à voussoirs passants un-sur-deux. La centrale hydroélectrique est couverte de toits à longs pans, ajourés de baies en plein-cintre en pierre de taille de grès. Les autres logements sont construits en moellon de grès enduit, à un ou deux étages carrés, et couverts de toits à longs pans en tuile mécanique.
