## FILATURE DE COTON BEZANSON, PUIS SOCIÉTÉ TEXTILE DE BREUCHES, PUIS SOCIÉTÉ COTONNIÈRE DOLLER, PUIS TRÉFILERIE, PUIS USINE DE MENUISERIE DE LA SOCIÉTÉ INDUSTRIELLE DE BOIS, ACTUELLEMENT CENTRALE HYDROÉLECTRIQUE ET CENTRE D'ACCUEIL POUR ENFANTS

Bourgogne-Franche-Comté, Haute-Saône  
Breuches

Dossier IA70000256 réalisé en 2007

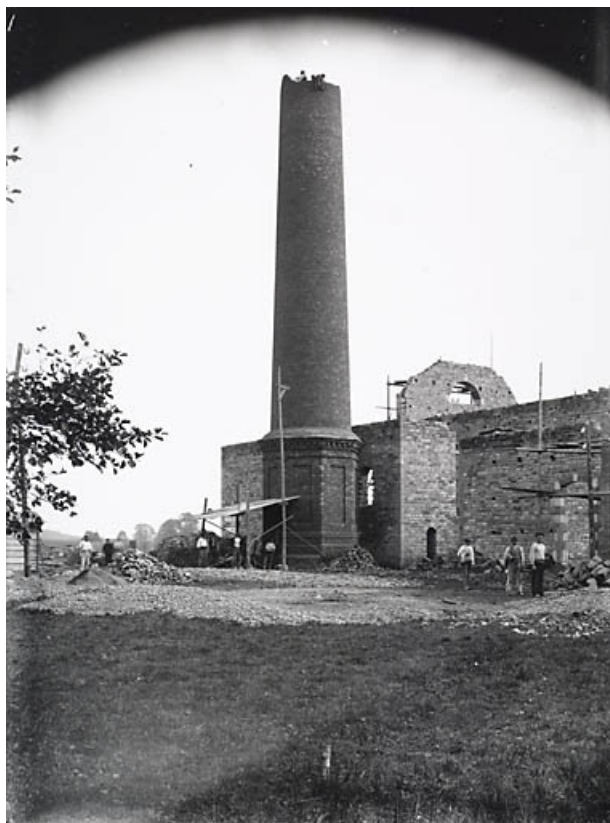
**Construction de la cheminée de la nouvelle filature.**

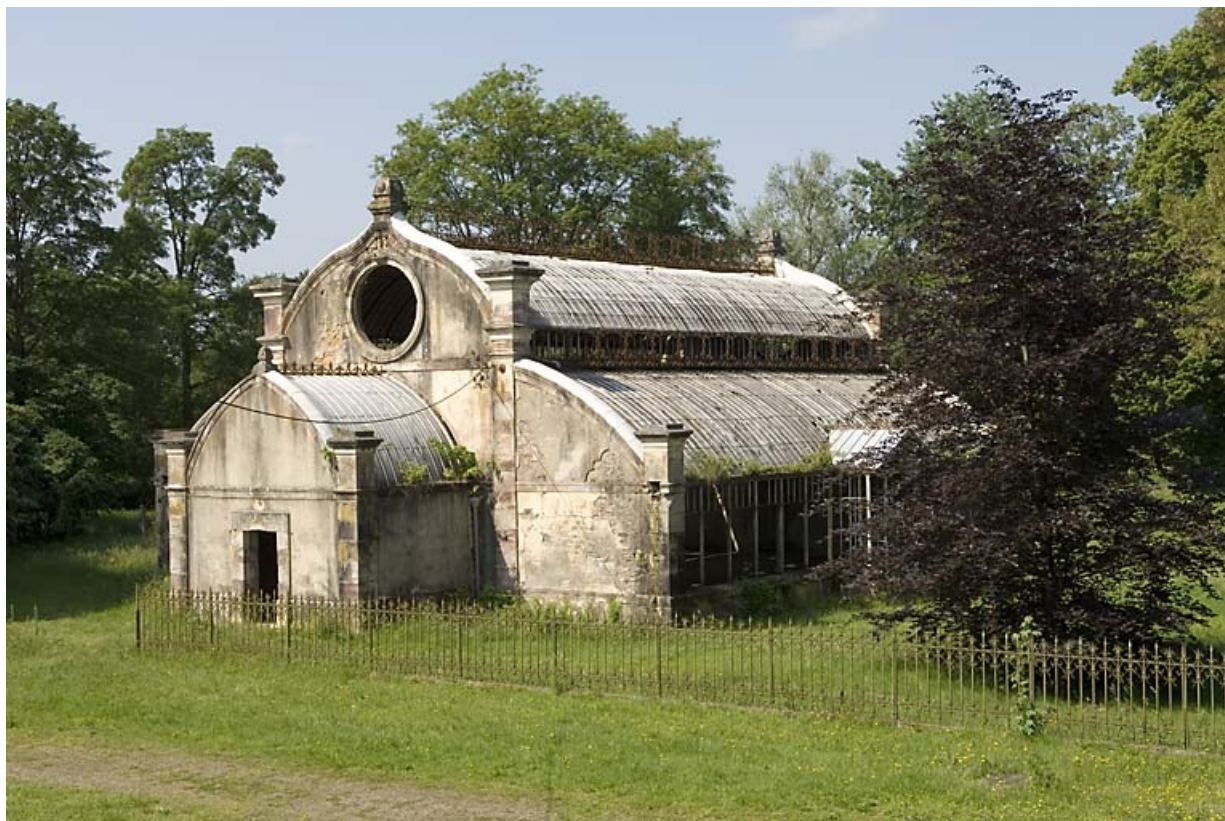
**Vue d'ensemble de la serre.**

Construit en brique et en pierre de taille calcaire, le logement patronal comprend un rez-de-chaussée surélevé, un étage carré et un étage de comble. Il est couvert de toits à croupes en ardoise. La serre se compose de murs-pignons en moellon de grès enduit et d'une structure métallique soutenue par quatre colonnes en fonte. La charpente métallique définit une voûte en berceau segmentaire flanqué de berceaux brisés rampants. La conciergerie est construite en rez-de-chaussée. Construit en U, le bâtiment abritant les écuries et les remises est bâti en moellon de grès enduit, avec chaînes d'angle harpées en pierre de taille de grès. Les baies semi-circulaires et les portes charretières sont couvertes d'arcs cintrés à voussoirs passants un-sur-deux. La centrale hydroélectrique est couverte de toits à longs pans, ajourés de baies en plein-cintre en pierre de taille de grès. Les autres logements sont construits en moellon de grès enduit, à un ou deux étages carrés, et couverts de toits à longs pans en tuile mécanique.

Inscrite dans l'ensemble des dépendances de la demeure patronale, la serre offre un bel exemple, à pignons en maçonnerie, aujourd'hui conservé.
