FILATURE DE COTON BEZANSON, PUIS SOCIÉTÉ TEXTILE DE BREUCHES, PUIS SOCIÉTÉ COTONNIÈRE DOLLER, PUIS TRÉFILERIE, PUIS USINE DE MENUISERIE DE LA SOCIÉTÉ INDUSTRIELLE DE BOIS, ACTUELLEMENT CENTRALE HYDROÉLECTRIQUE ET CENTRE D'ACCUEIL POUR ENFANTS

Bourgogne-Franche-Comté, Haute-Saône Breuches

Dossier IA70000256 réalisé en 2007 Auteur(s) : Raphaël Favereaux

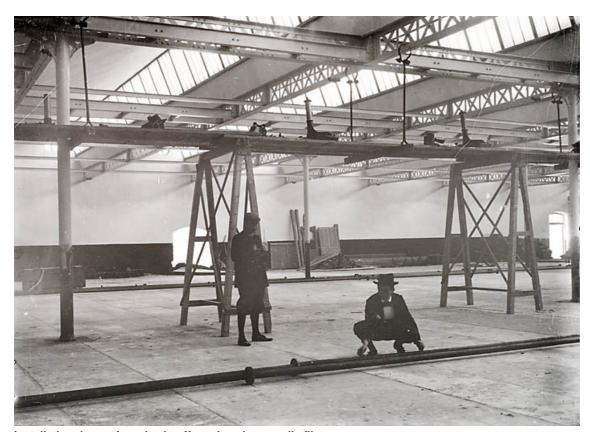
N° de l'illustration : 20077000374NUCAB

Installation du système de chauffage dans la nouvelle filature. 70, Breuches R.D. 6

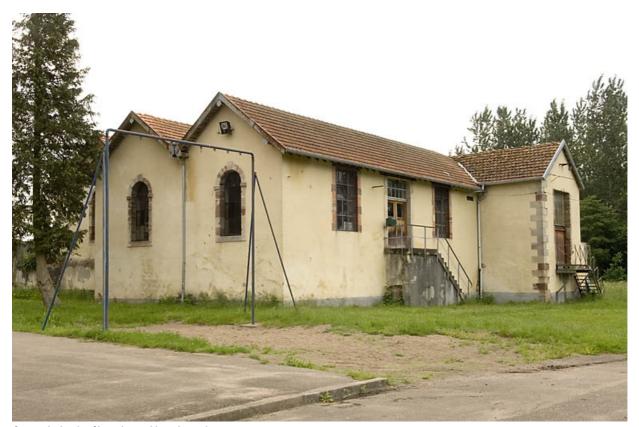
N° de l'illustration : 20077000343NUCA

Centrale hydroélectrique. Vue de trois quarts.

A ses débuts, la filature est mise en mouvement par une roue hydraulique de 4,70 m de largeur et de diamètre. En 1842, la filature comptabilise 10 800 broches, réparties sur 28 métiers, qui produisent 100 t de fil. Par arrêté préfectoral du 14 mars 1848, Joseph Bezanson est autorisé à maintenir en activité une chaudière dite à tombeau (Mamby, Wilson et Cie à Charenton), en service depuis 1834, pour chauffer à la vapeur les 4 ateliers de sa filature. Elle est remplacée par une chaudière Mathebs (Thann, 68) autorisée le 28 juillet 1855. Un nouveau générateur pour la vaporisation des filés de coton est autorisé le 17 janvier 1856. Une chaudière et une machine à vapeur de 50 ch des Ets André Koechlin (Mulhouse, 68) sont autorisées le 16 mars 1859 pour actionner les métiers de la filature. L'arrêté préfectoral du 9 octobre 1862 autorise l'installation d'une nouvelle chaudière pour le chauffage des ateliers et la production de vapeur. Mention d'une usine à gaz pour l'éclairage électrique en 1869. La filature compte 15 000 broches en 1870 et en 1918, et 18 000 en 1930. En 1873, les moteurs hydrauliques et les machines à vapeur produisent chacun 100 ch. Trois chaudières à vapeur de la SACM (Mulhouse, 68), un appareil à vaporiser et une installation de chauffage Scheidecker et Kohl (Lure, 70) sont autorisées en 1905. Trois turbines sont installées à la centrale hydroélectrique en 1988, pour une puissance totale de 260 kW.

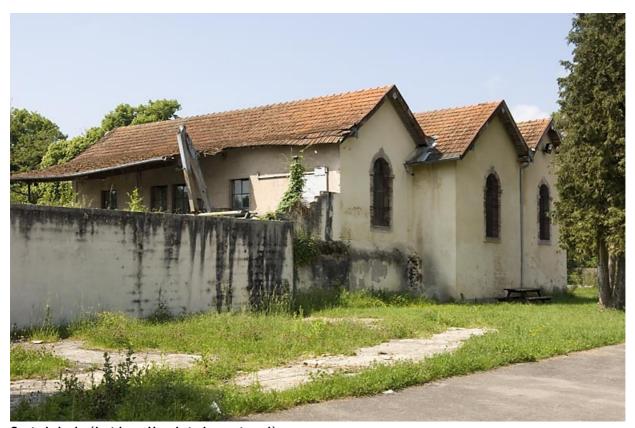
N° de l'illustration : 20077000346NUCA

Centrale hydroélectrique. Vue de trois quarts arrière.

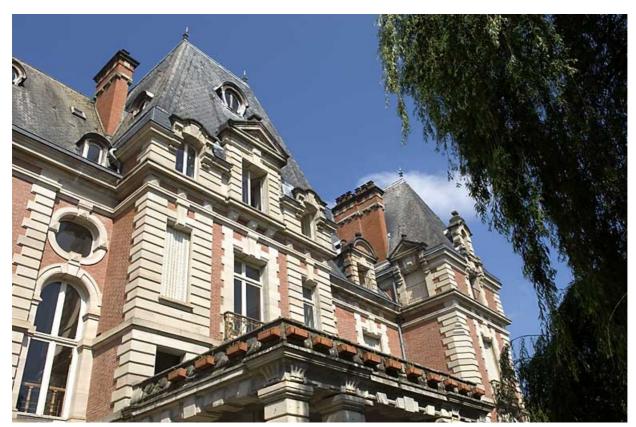
N° de l'illustration : 20077000357NUCA

Logement patronal. Détail de la façade antérieure.

Construit en brique et en pierre de taille calcaire, le logement patronal comprend un rez-de-chaussée surélevé, un étage carré et un étage de comble. Il est couvert de toits à croupes en ardoise. La serre se compose de murs-pignons en moellon de grès enduit et d'une structure métallique soutenue par quatre colonnes en fonte. La charpente métallique définit une voûte en berceau segmentaire flanqué de berceaux brisés rampants. La conciergerie est construite en rez-de-chaussée. Construit en U, le bâtiment abritant les écuries et les remises est bâti en moellon de grès enduit, avec chaînes d'angle harpées en pierre de taille de grès. Les baies semi-circulaires et les portes charretières sont couvertes d'arcs cintrés à voussoirs passants un-sur-deux. La centrale hydroélectrique est couverte de toits à longs pans, ajourés de baies en plein-cintre en pierre de taille de grès. Les autres logements sont construits en moellon de grès enduit, à un ou deux étages carrés, et couverts de toits à longs pans en tuile mécanique.

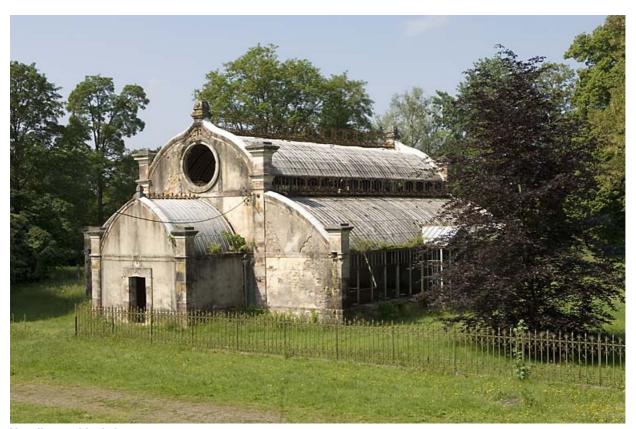
N° de l'illustration : 20077000299NUCA

Vue d'ensemble de la serre.

Inscrite dans l'ensemble des dépendances de la demeure patronale, la serre offre un bel exemple, à pignons en maçonnerie, aujourd'hui conservé.

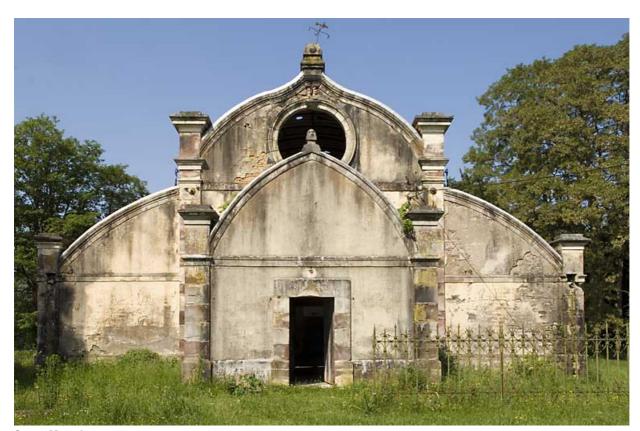
N° de l'illustration : 20077000300NUCA

Serre. Mur-pignon est. 70, Breuches R.D. 6
