FILATURE DE COTON BEZANSON, PUIS SOCIÉTÉ TEXTILE DE BREUCHES, PUIS SOCIÉTÉ COTONNIÈRE DOLLER, PUIS TRÉFILERIE, PUIS USINE DE MENUISERIE DE LA SOCIÉTÉ INDUSTRIELLE DE BOIS, ACTUELLEMENT CENTRALE HYDROÉLECTRIQUE ET CENTRE D'ACCUEIL POUR ENFANTS

Bourgogne-Franche-Comté, Haute-Saône
Breuches

Dossier IA70000256 réalisé en 2007
Auteur(s) : Raphaël Favereaux

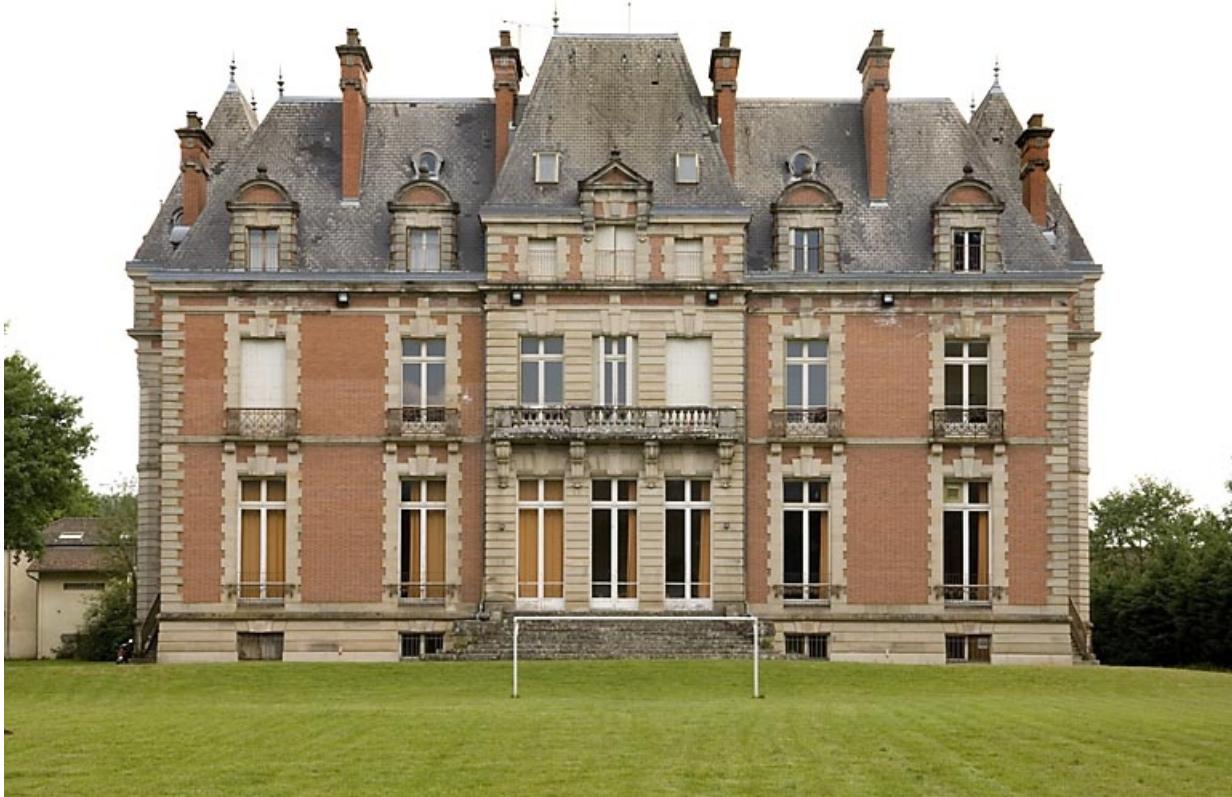
Logement patronal. Façade postérieure.

Construit en brique et en pierre de taille calcaire, le logement patronal comprend un rez-de-chaussée surélevé, un étage carré et un étage de comble. Il est couvert de toits à croupes en ardoise. La serre se compose de murs-pignons en moellon de grès enduit et d'une structure métallique soutenue par quatre colonnes en fonte. La charpente métallique définit une voûte en berceau segmentaire flanqué de berceaux brisés rampants. La conciergerie est construite en rez-de-chaussée. Construit en U, le bâtiment abritant les écuries et les remises est bâti en moellon de grès enduit, avec chaînes d'angle harpées en pierre de taille de grès. Les baies semi-circulaires et les portes charretières sont couvertes d'arcs cintrés à voussoirs passants un-sur-deux. La centrale hydroélectrique est couverte de toits à longs pans, ajourés de baies en plein-cintre en pierre de taille de grès. Les autres logements sont construits en moellon de grès enduit, à un ou deux étages carrés, et couverts de toits à longs pans en tuile mécanique.

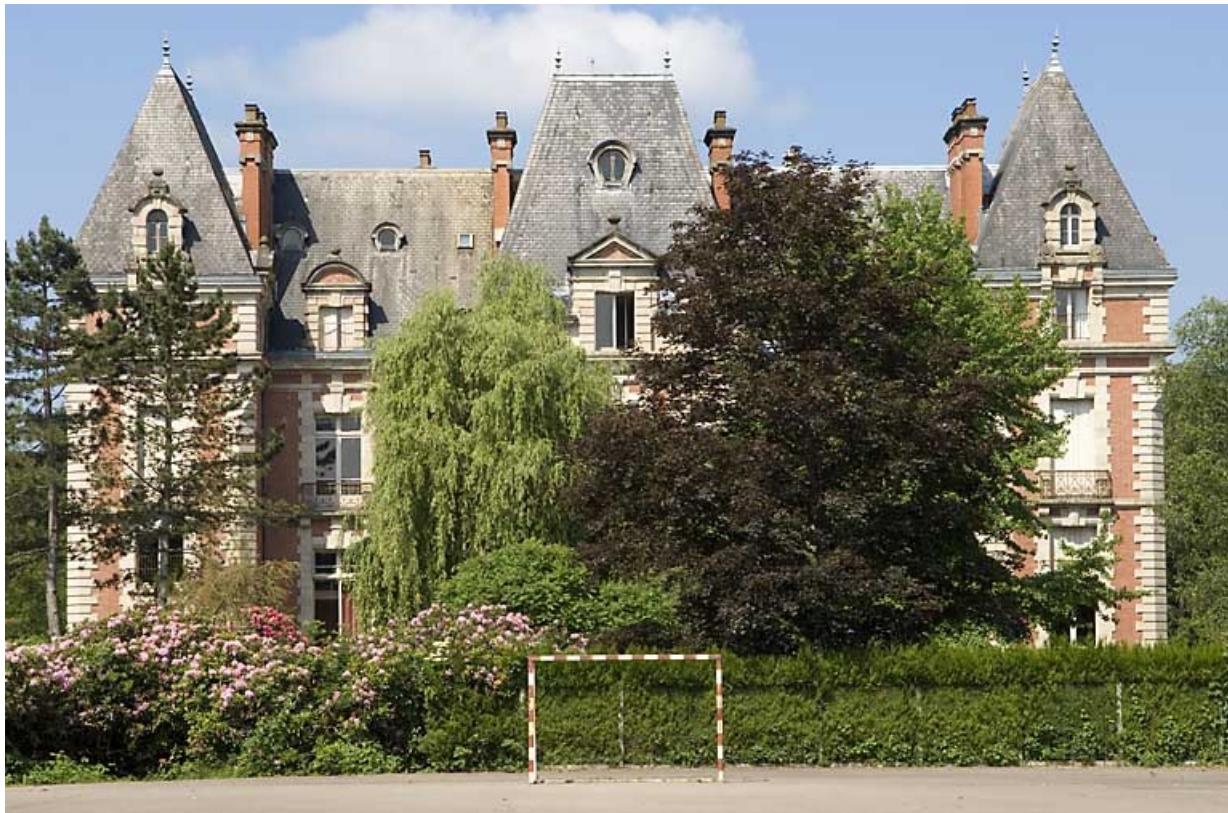
Logement patronal. Façade antérieure.

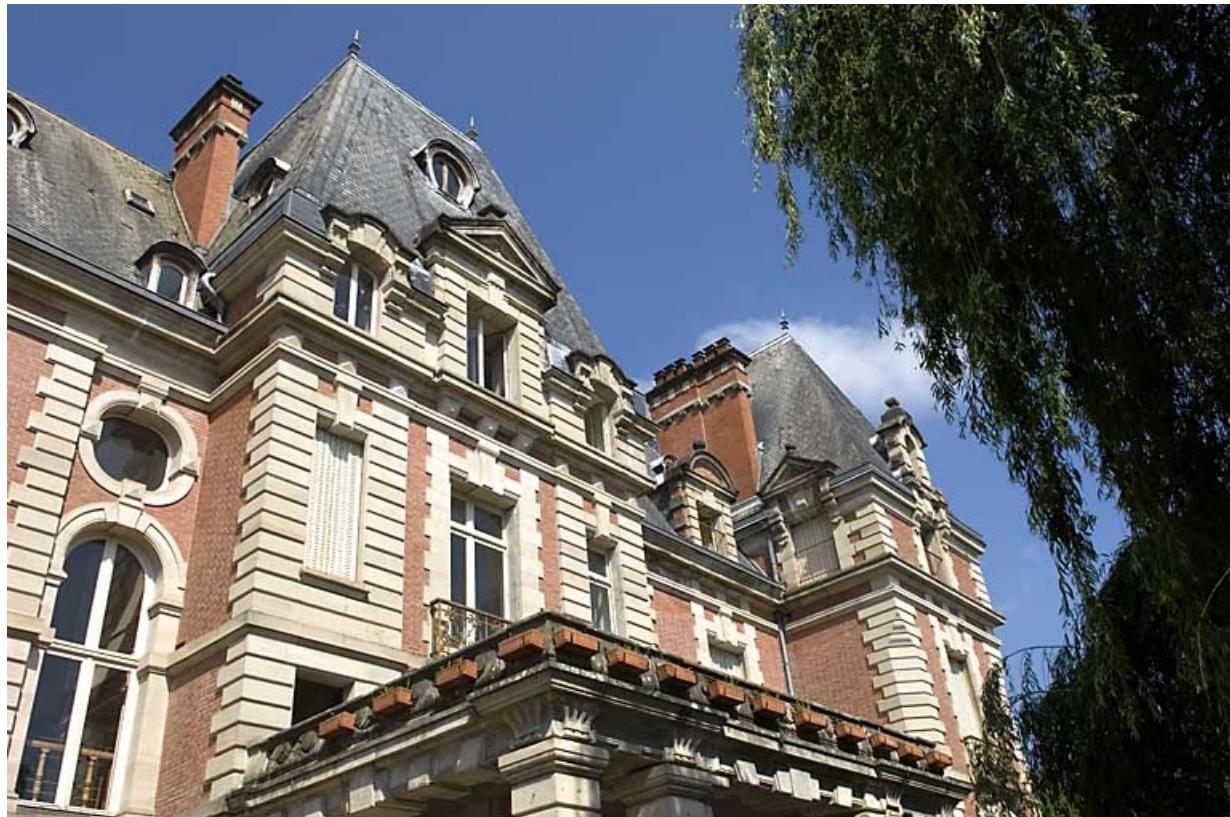
Logement patronal. Détail de la façade antérieure.

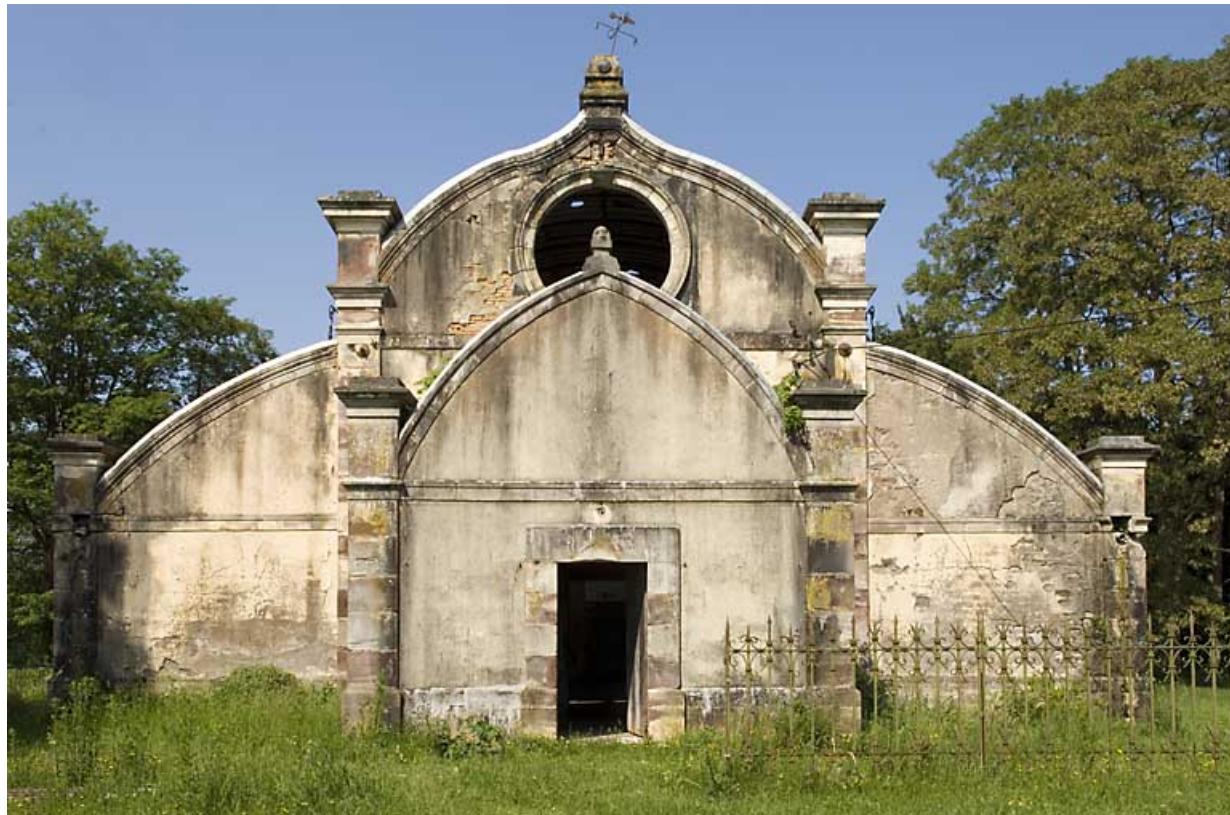
Serre. Mur-pignon est.

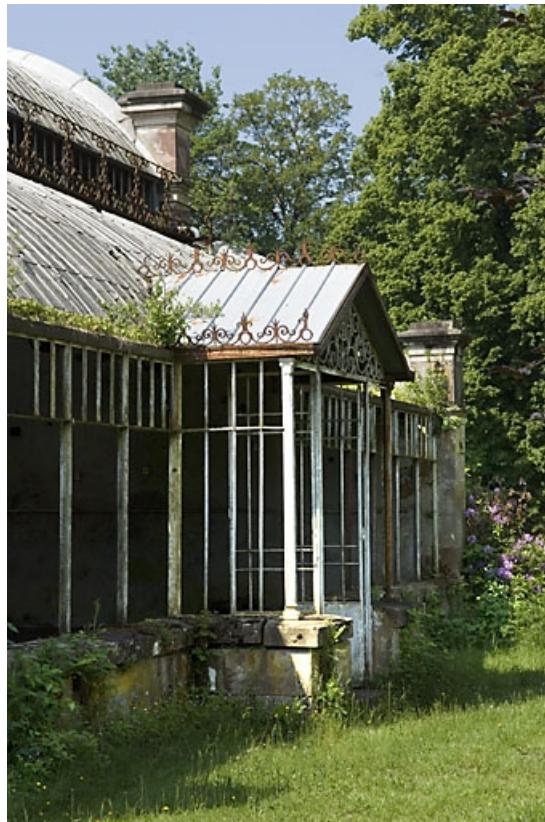
Serre. Détail de la façade nord.

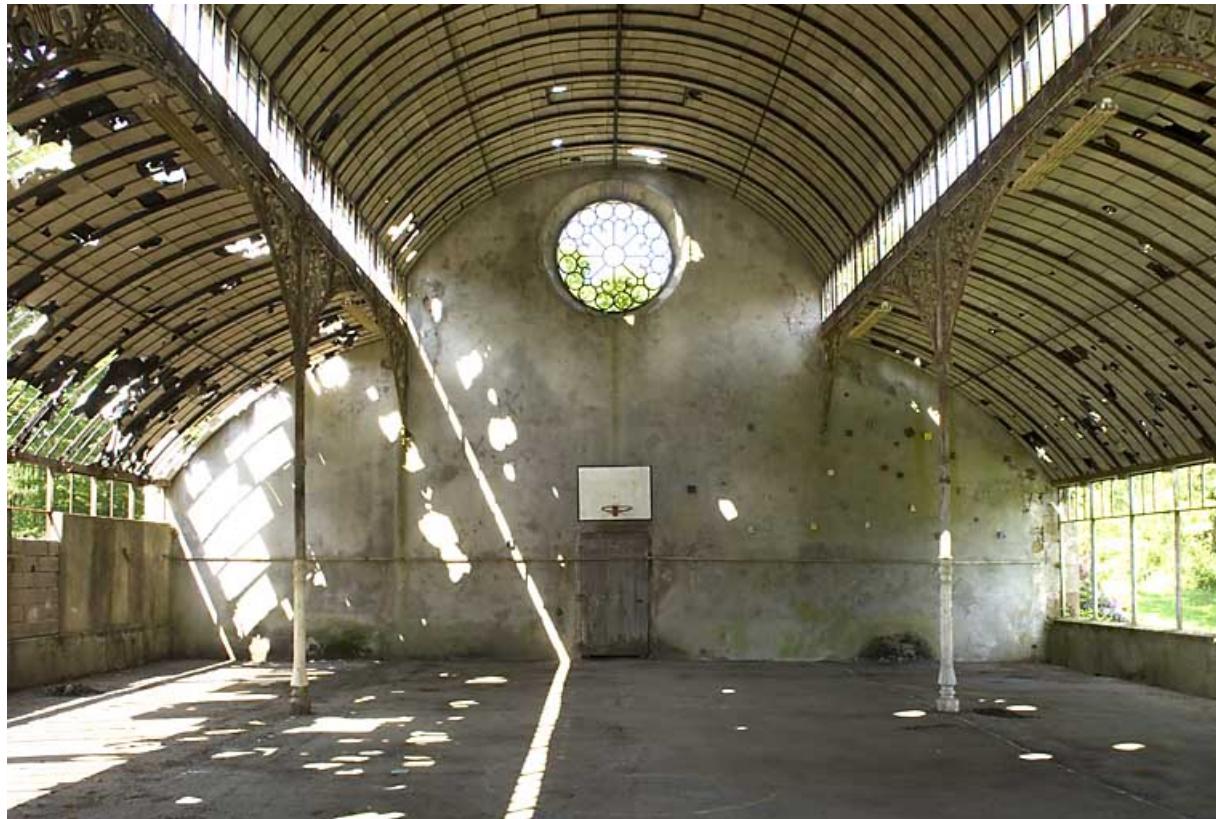
Intérieur de la serre. Vue depuis l'est.
