TISSAGE DE COTON CORDONNIER, PUIS USINE DE TRAITEMENT DE SURFACE DES MÉTAUX CORDONNIER, PUIS USINE D'AGGLOMÉRÉS, ACTUELLEMENT LOGEMENT

Bourgogne-Franche-Comté, Haute-Saône
Les Aynans
les Ecluses - 5 à 9 rue sur les écluses

Dossier IA70000288 réalisé en 2007

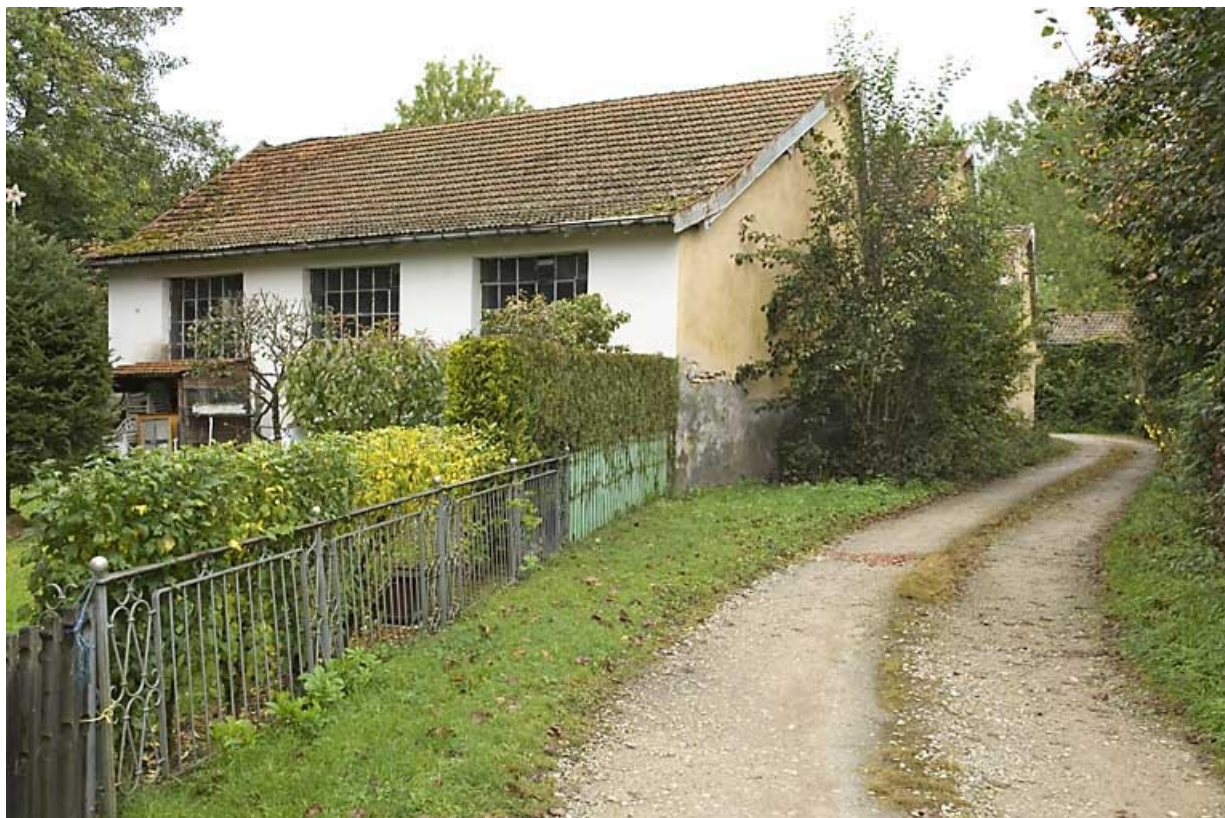
N° de l'illustration : 20077000492NUCA

Atelier de fabrication. Vue depuis le sud.

Les ateliers de fabrication sont construits en rez-de-chaussée, en moellon de grès enduit, et couverts de sheds à structure porteuse en béton armé. Le bâtiment situé parallèlement au bief de dérivation (ancien moulin ?) comporte un atelier en rez-de-chaussée, à colonnes de fonte, et un logement à l'étage. Il est couvert d'un toit à longs pans, demi-croupes et tuile mécanique. Le logement patronal comprend un rez-de-chaussée surélevé, un étage carré et un étage en surcroît, couvert d'un toit à longs pans.

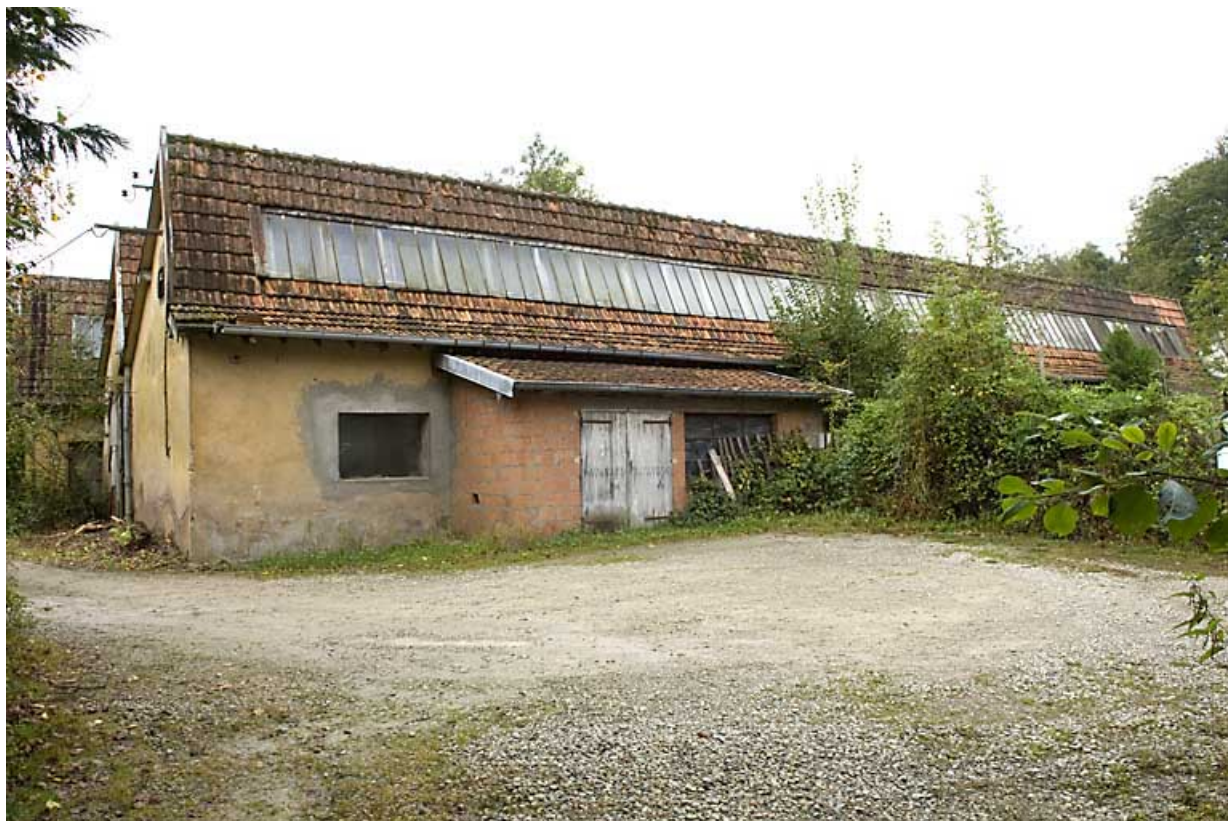
N° de l'illustration : 20077000491NUCA

Atelier de fabrication. Vue depuis le nord-est.

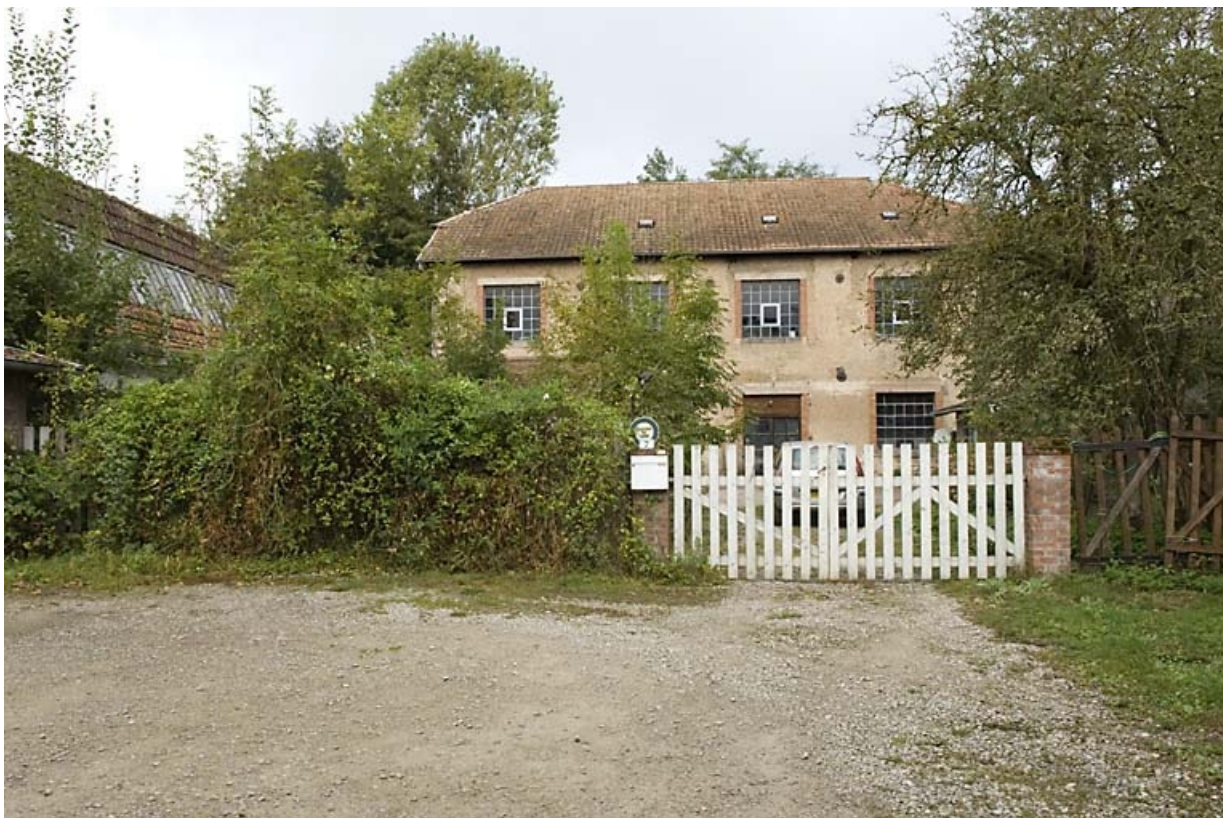
N° de l'illustration : 20077000494NUCA

Atelier de fabrication originel.

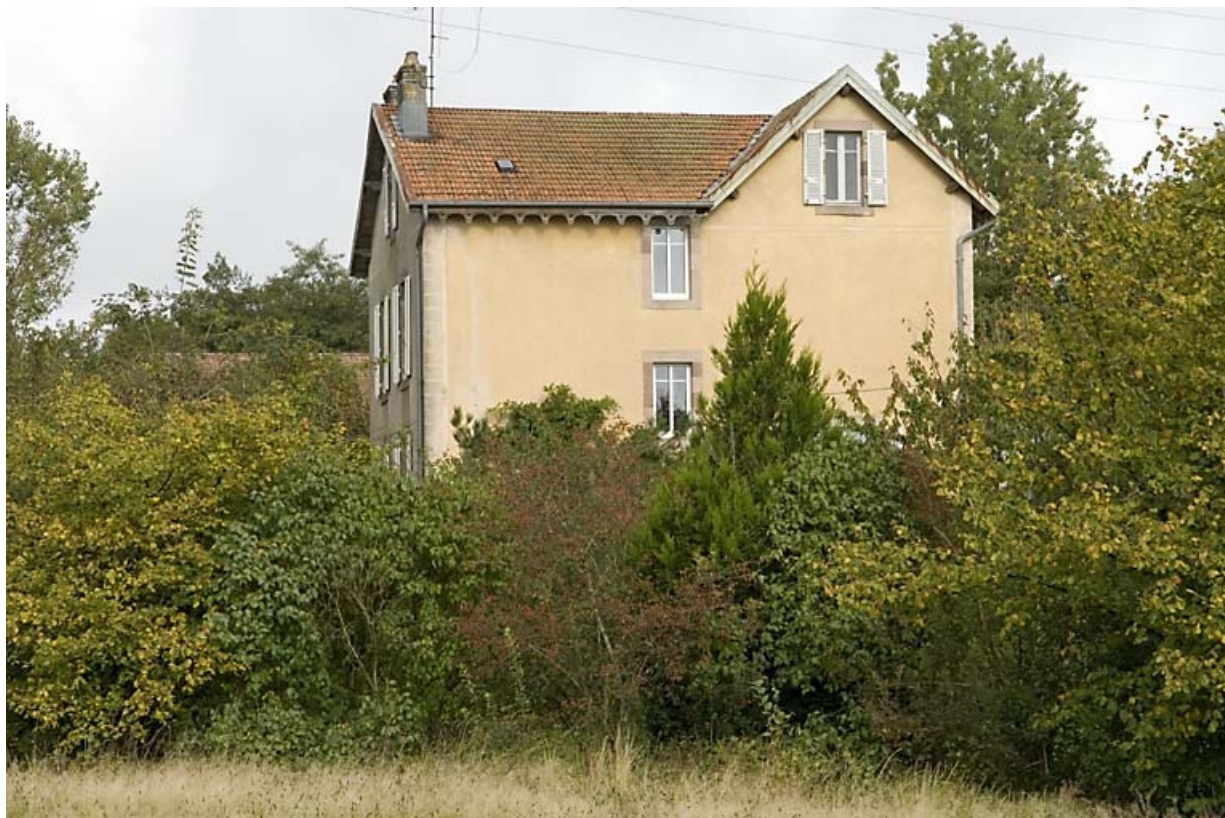
N° de l'illustration : 20077000495NUCA

Logement patronal.
