TISSAGE DE COTON CORDONNIER, PUIS USINE DE TRAITEMENT DE SURFACE DES MÉTAUX CORDONNIER, PUIS USINE D'AGGLOMÉRÉS, ACTUELLEMENT LOGEMENT

Les Aynans

Dossier IA70000288 réalisé en 2007

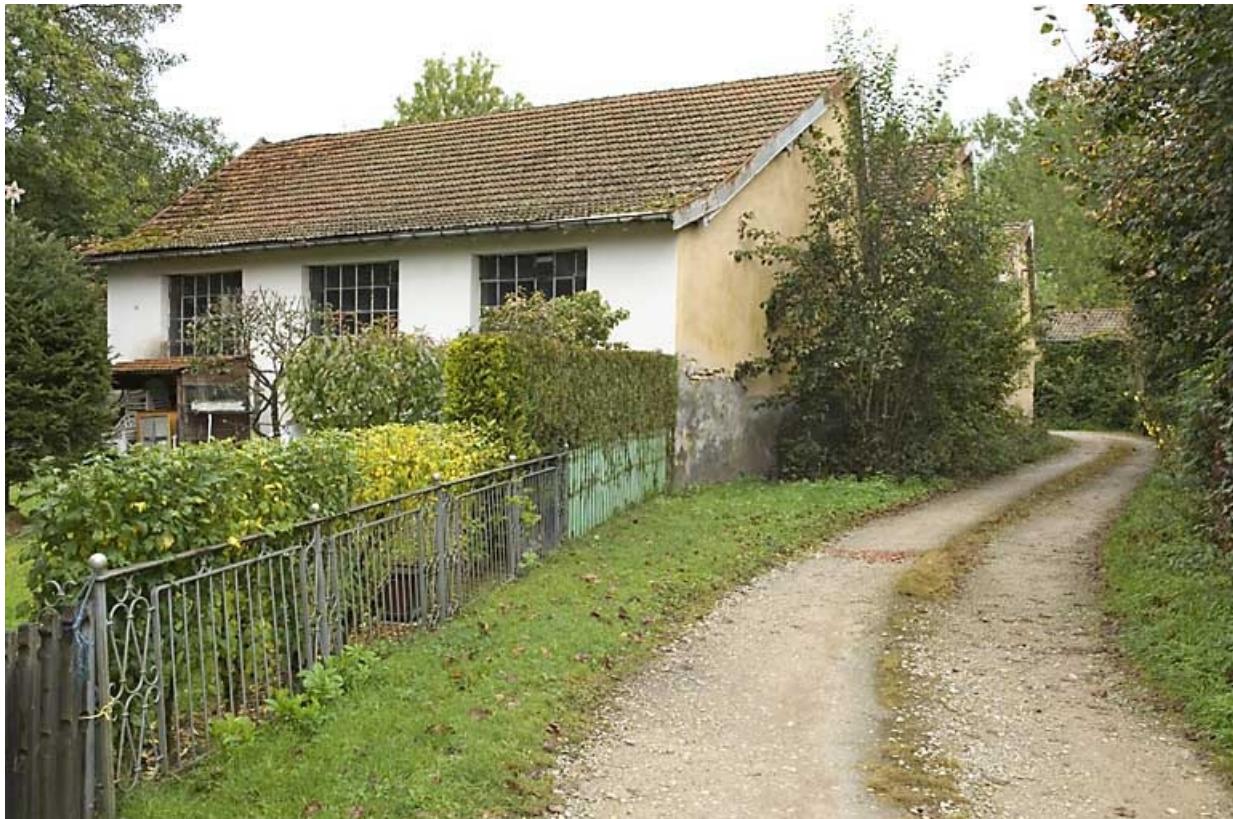
N° de l'illustration : 20077000492NUCA

Atelier de fabrication. Vue depuis le sud.

Les ateliers de fabrication sont construits en rez-de-chaussée, en moellon de grès enduit, et couverts de sheds à structure porteuse en béton armé. Le bâtiment situé parallèlement au bief de dérivation (ancien moulin ?) comporte un atelier en rez-de-chaussée, à colonnes de fonte, et un logement à l'étage. Il est couvert d'un toit à longs pans, demi-croupes et tuile mécanique. Le logement patronal comprend un rez-de-chaussée surélevé, un étage carré et un étage en surcroît, couvert d'un toit à longs pans.

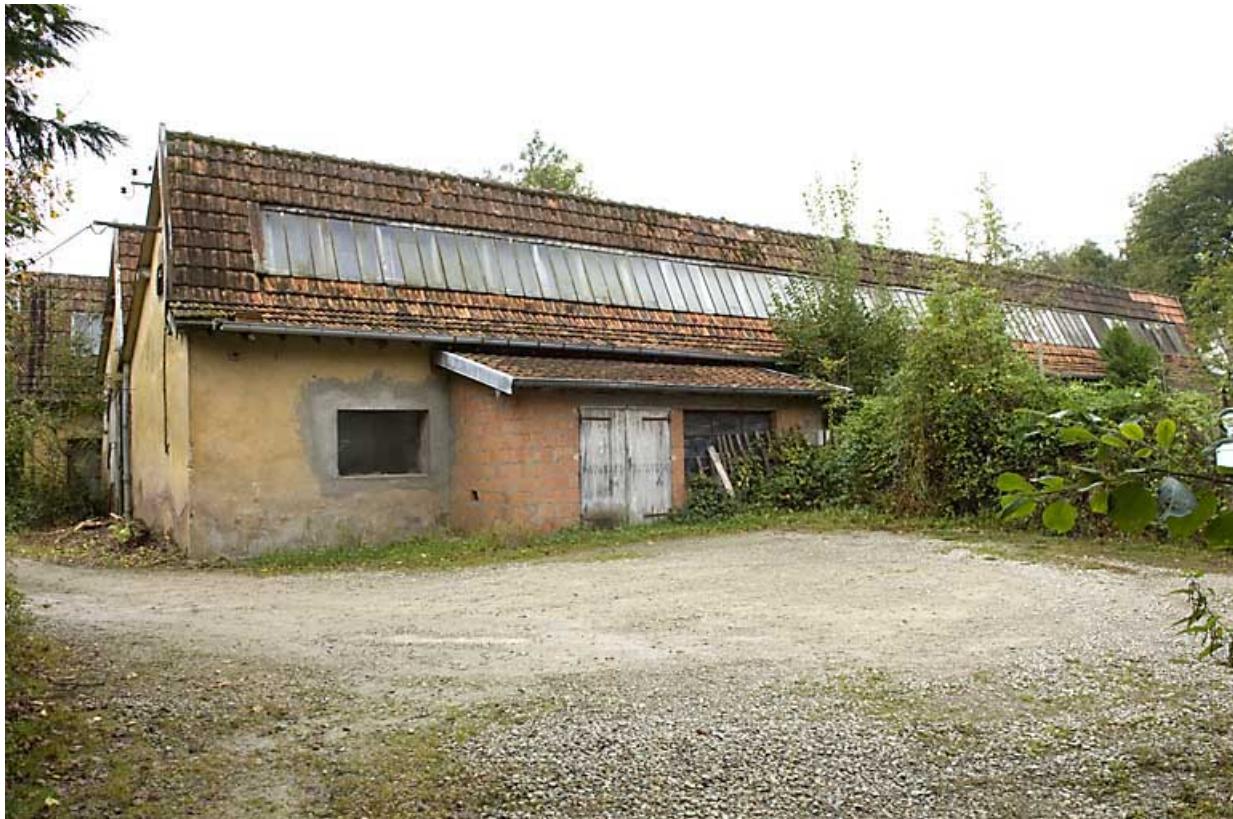
N° de l'illustration : 20077000491NUCA

Atelier de fabrication. Vue depuis le nord-est.

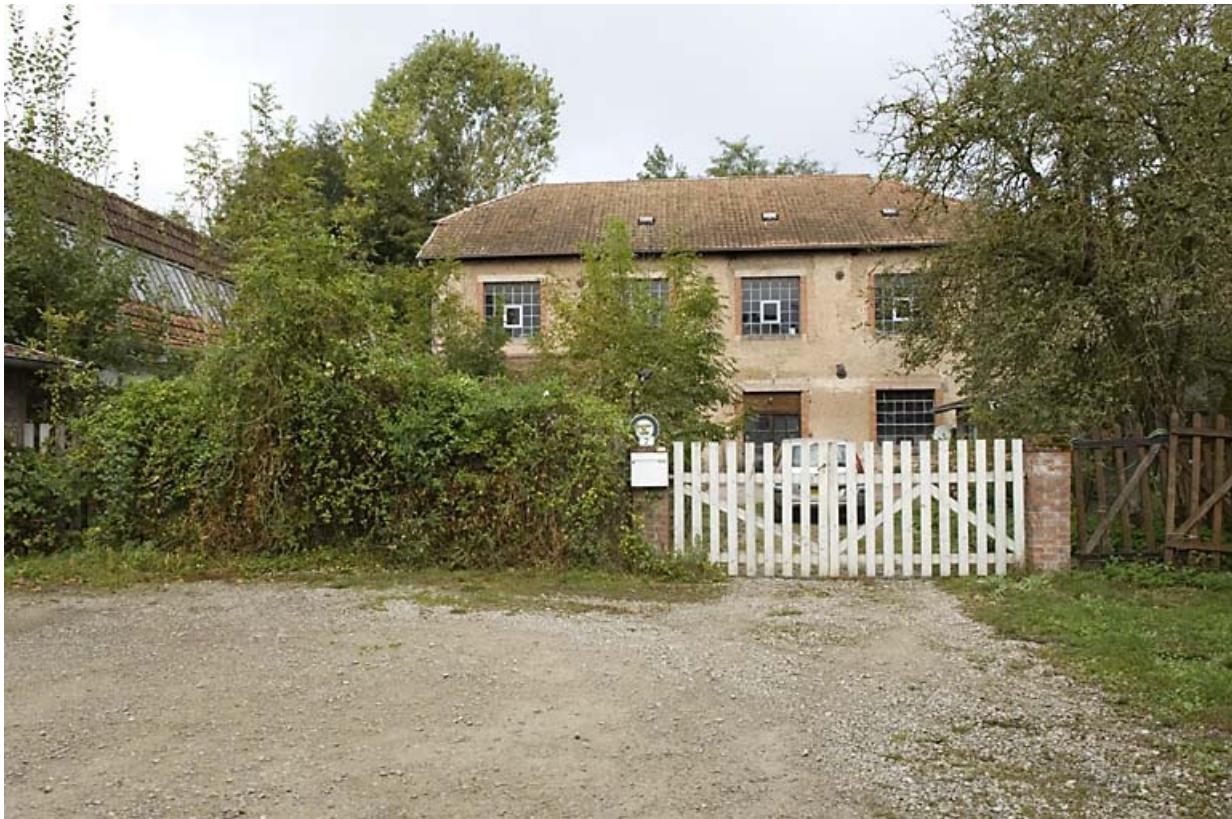
N° de l'illustration : 20077000494NUCA

Atelier de fabrication originel.
