## TUILERIE ET BRIQUETERIE, ACTUELLEMENT LOGEMENT ET FERME

Bourgogne-Franche-Comté, Haute-Saône  
Champtonnay  
la Vendue - 7 route de Besançon

Dossier IA70000335 réalisé en 2008

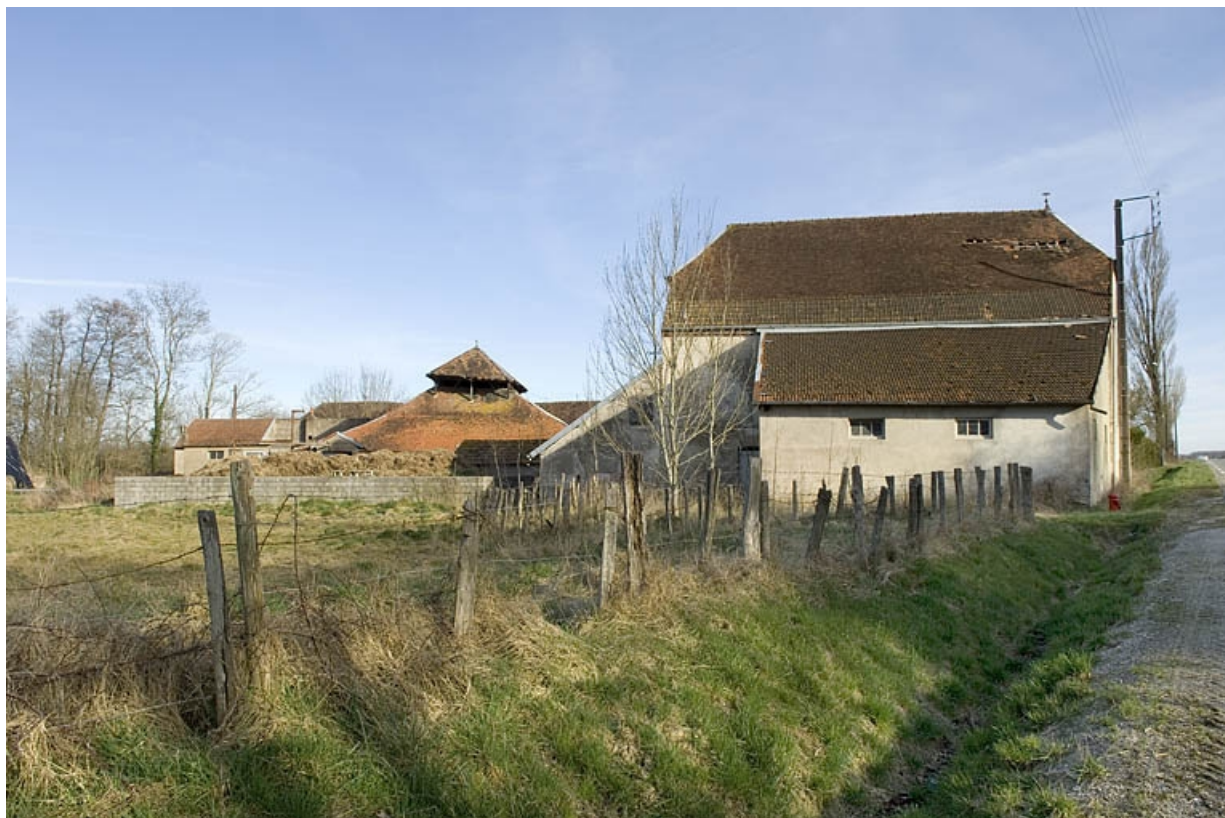
N° de l'illustration : 20097000131NUC2A

**Bâtiment du four et ferme depuis le nord-ouest.**

Le bâtiment du four possède une charpente en sapin, avec toit à croupes et tuile plate, coiffée d'un large lanterneau débordant à l'aplomb du four. Ce dernier, construit extérieurement en moellon de calcaire, a son entrée aujourd'hui obturée par une citerne. Le séchoir possède une charpente en chêne et sapin, avec toit à longs pans et croupes, dont la couverture de tuile plate et mécanique aurait été reprise en 1961. Ces bâtiments, caractéristiques par leur hautes toitures dont les versants descendent presque au niveau du sol, communiquent par un passage couvert. Le logement, construit en moellon de calcaire enduit, comprend un étage carré, et est couvert d'un toit à longs pans en tuile plate. Le bâtiment en retour d'angle, abritant une étable et un fenil, est couvert d'un toit à demi-croupes, tuile plate et mécanique.

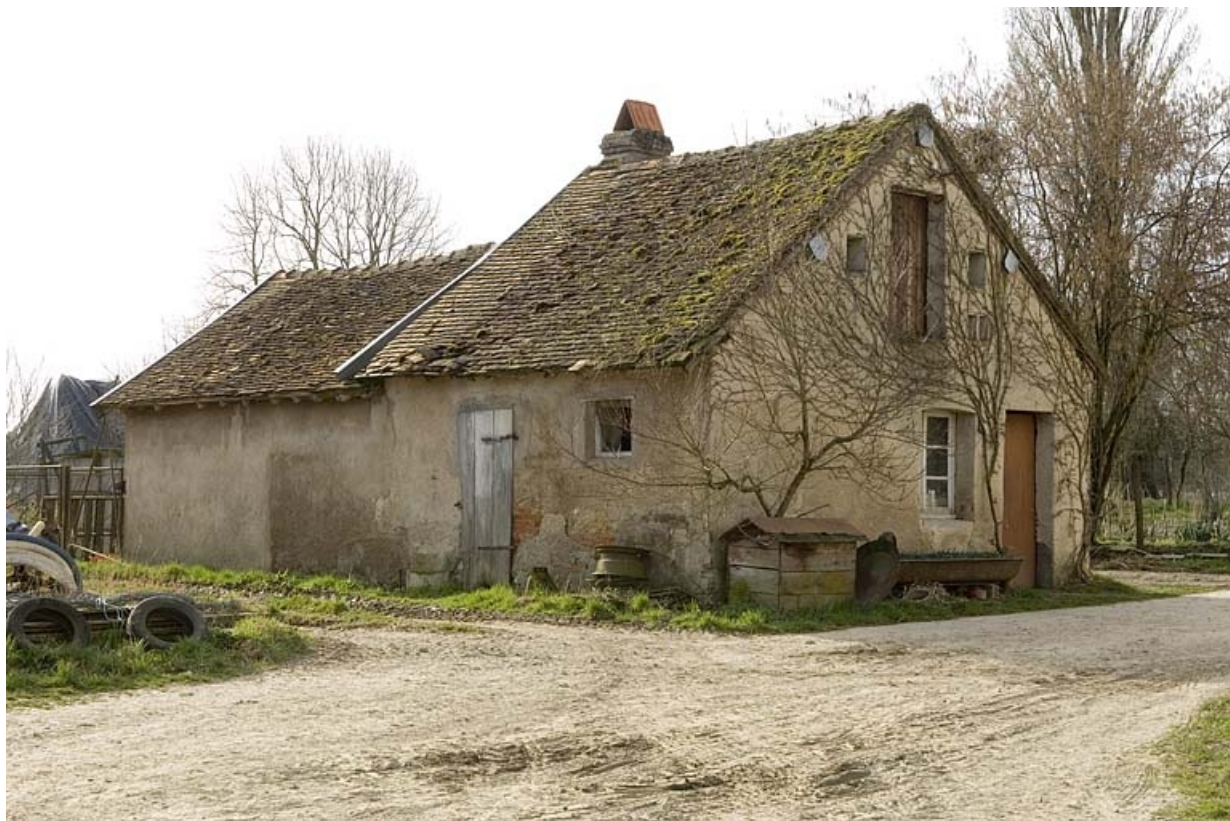
N° de l'illustration : 20097000134NUC2A

**Four à pain et poulailler.**

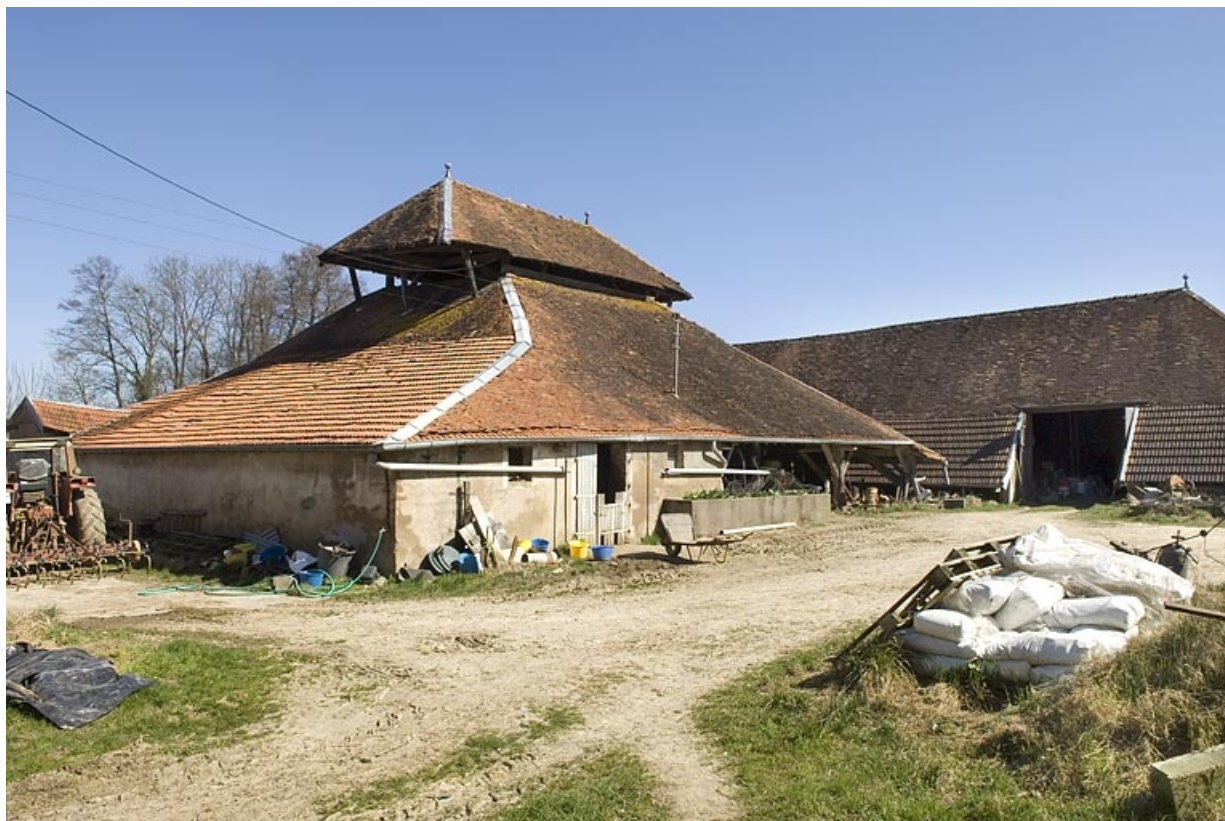
N° de l'illustration : 20097000141NUC2A

**Bâtiment du four et séchoir vus de trois quarts.**

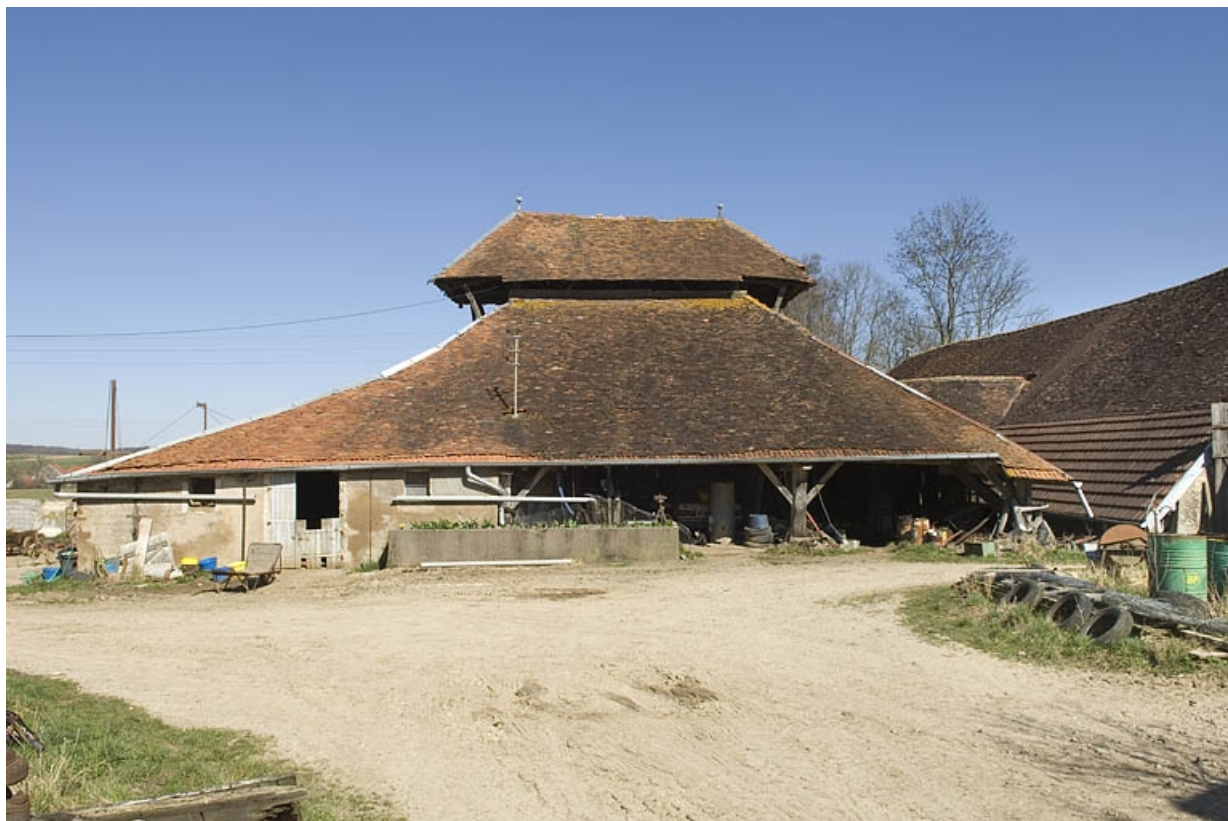
N° de l'illustration : 20097000140NUC2A

**Bâtiment du four vu de face.**

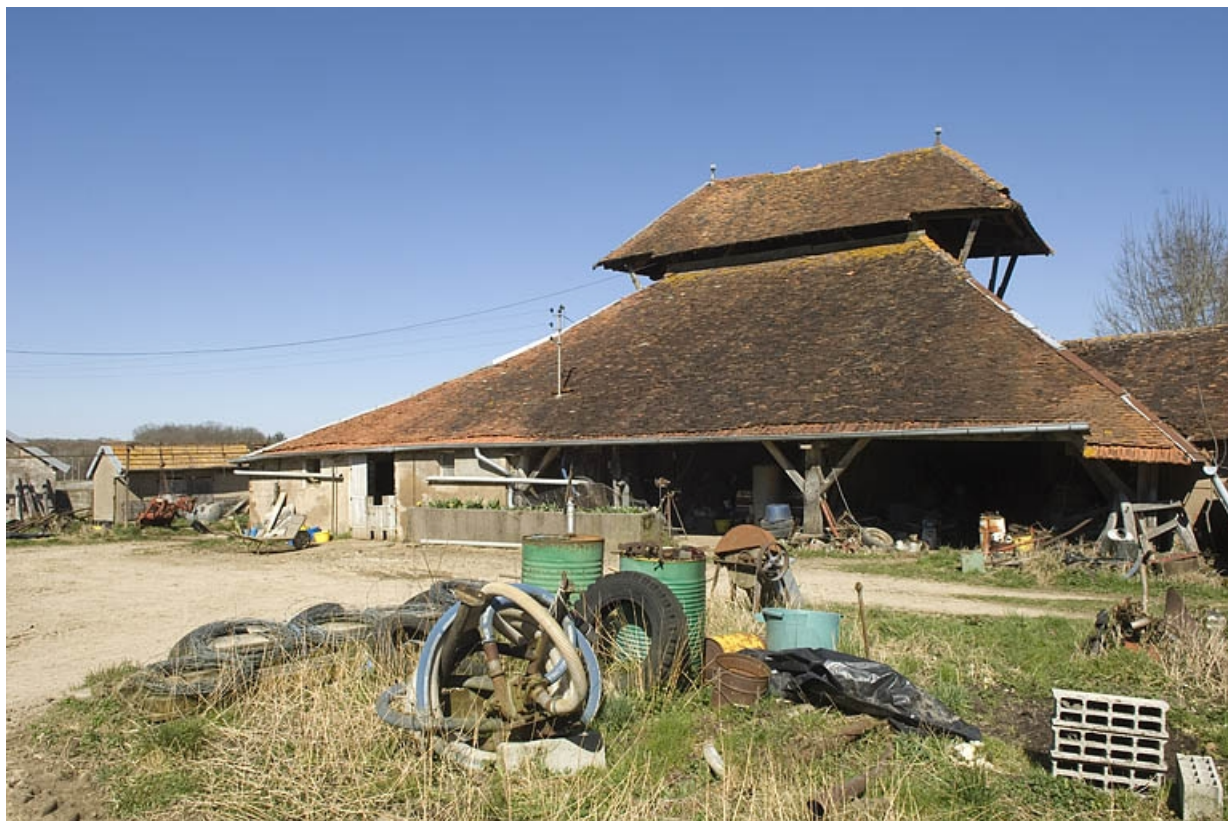
N° de l'illustration : 20097000142NUC2A

**Bâtiment du four vu de trois quarts droite.**

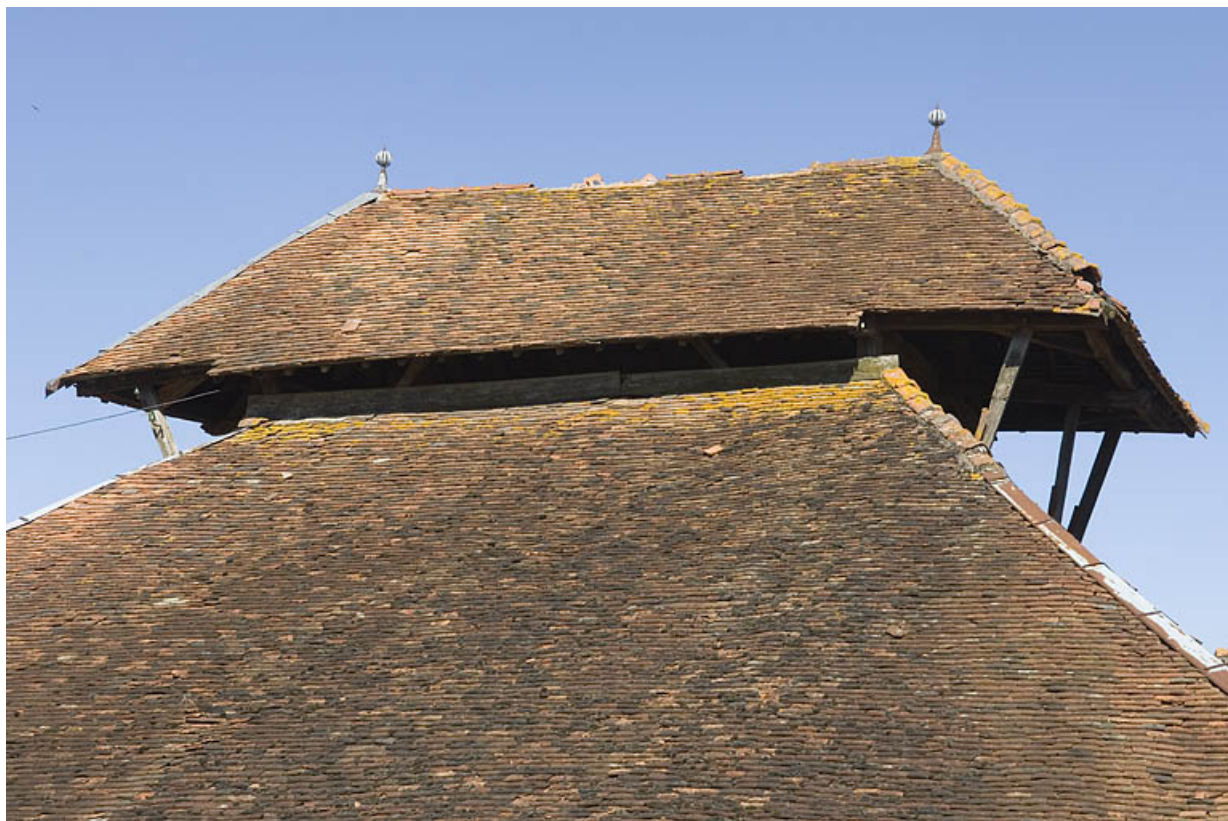
N° de l'illustration : 20097000143NUC2A

**Lanternon du bâtiment du four.**

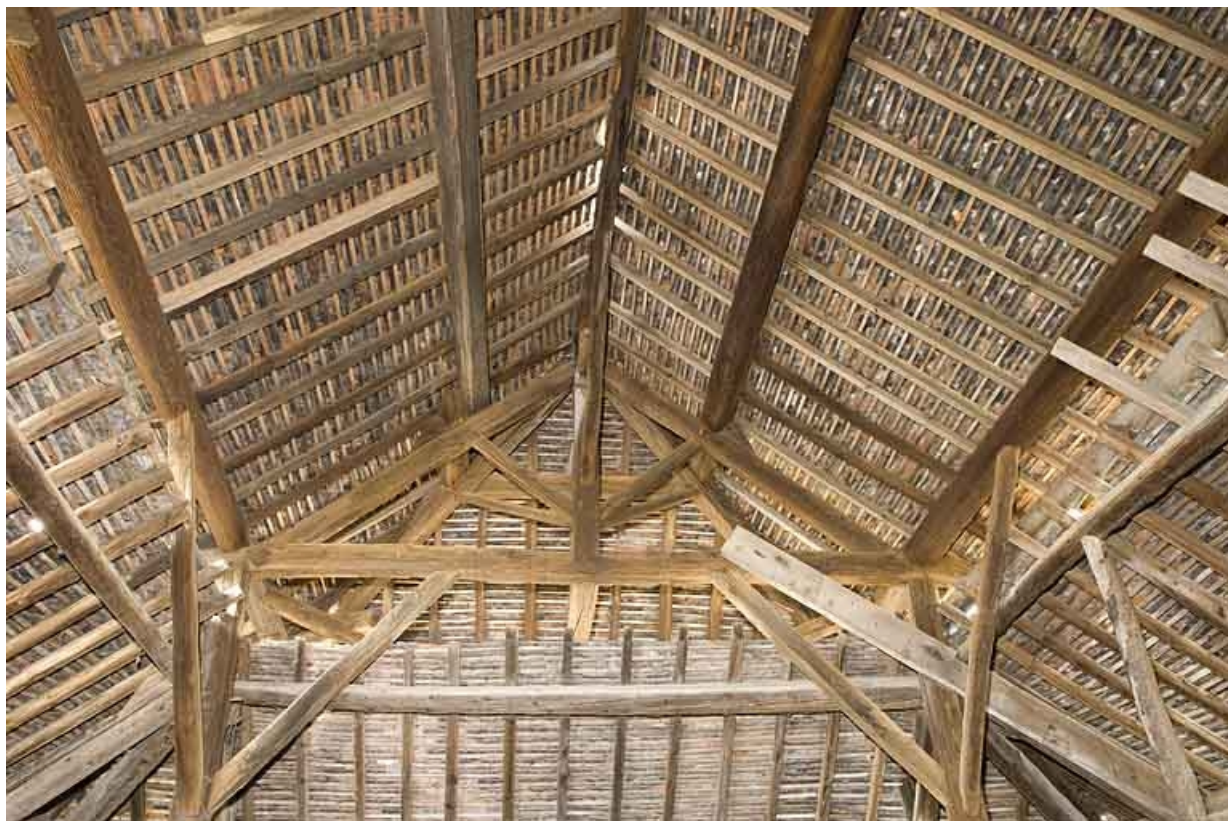
N° de l'illustration : 20097000145NUC2A

**Bâtiment du four. Charpente de la croupe est. Vue de face.**

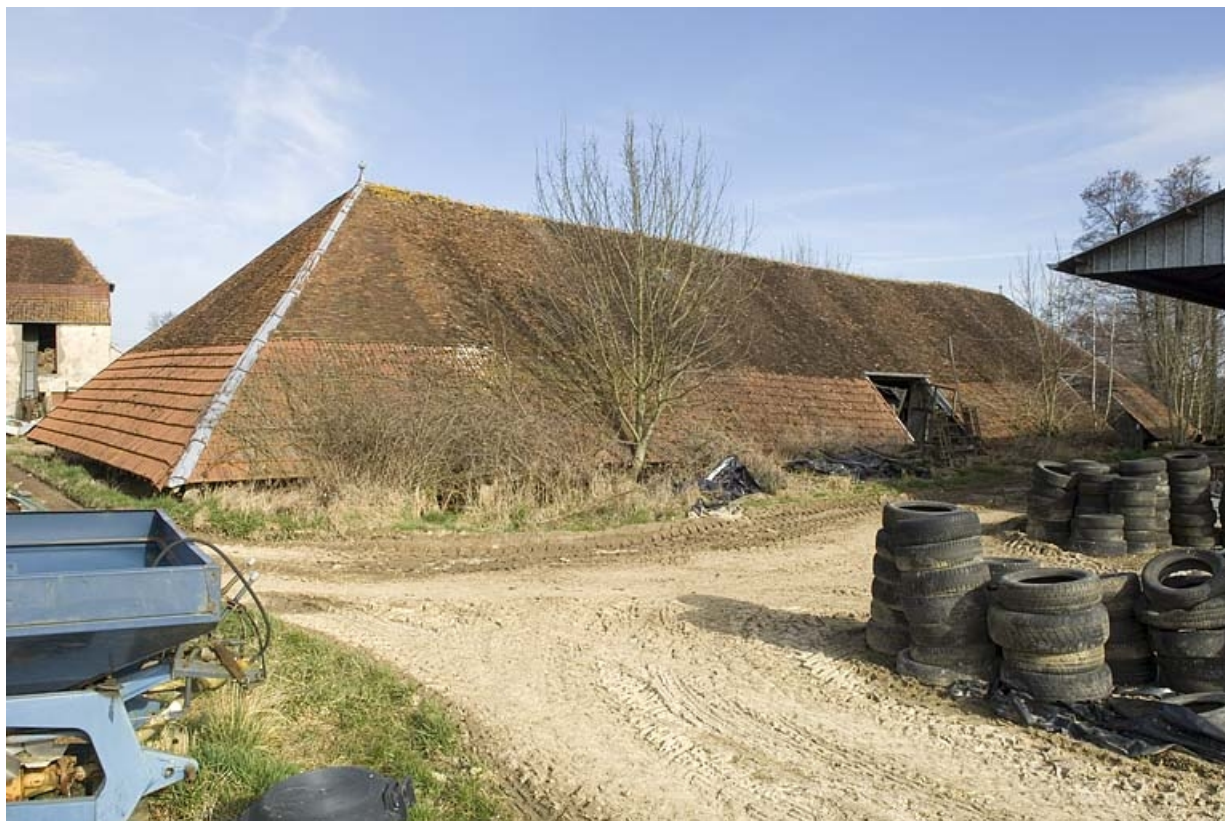
N° de l'illustration : 20097000138NUC2A

**Séchoir depuis le sud.**

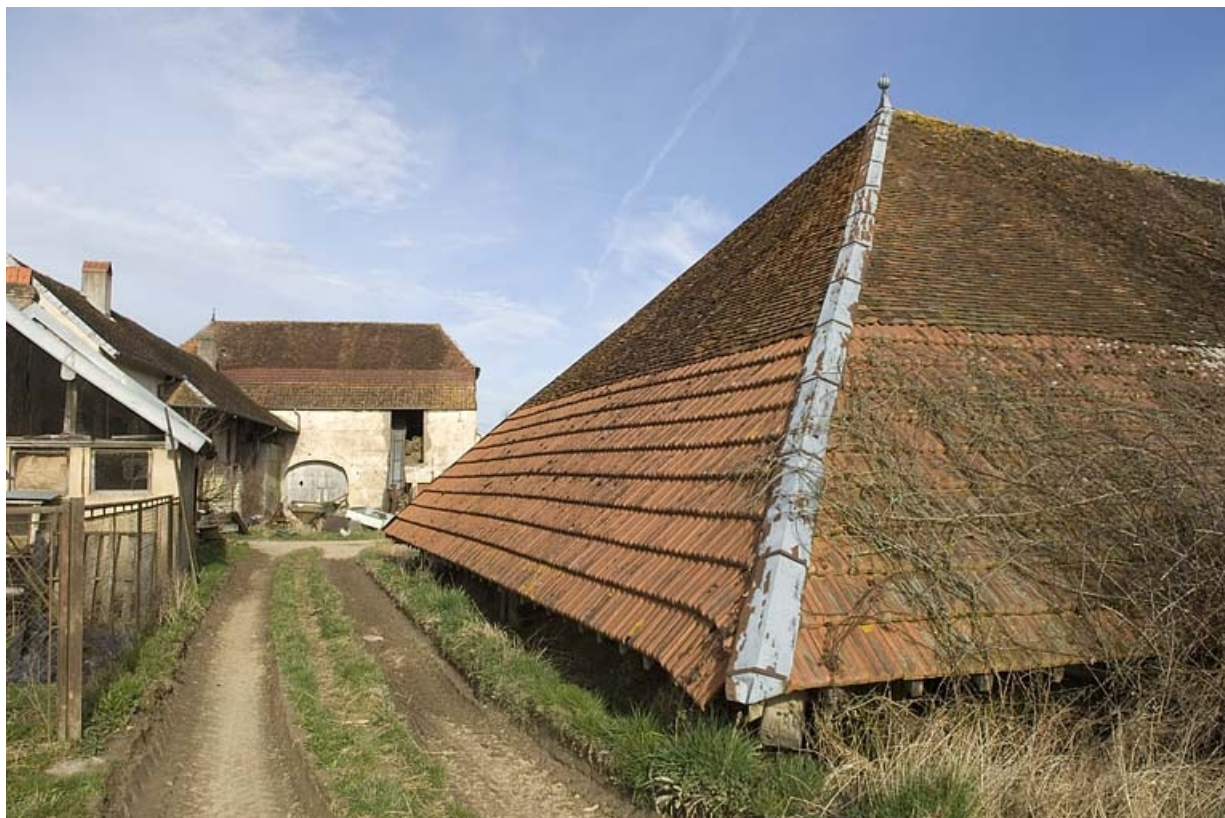
N° de l'illustration : 20097000137NUC2A

**Croupe du séchoir.**
