## TUILERIE ET BRIQUETERIE, ACTUELLEMENT LOGEMENT ET FERME

Bourgogne-Franche-Comté, Haute-Saône  
Champtonnay  
la Vendue - 7 route de Besançon

Dossier IA70000335 réalisé en 2008

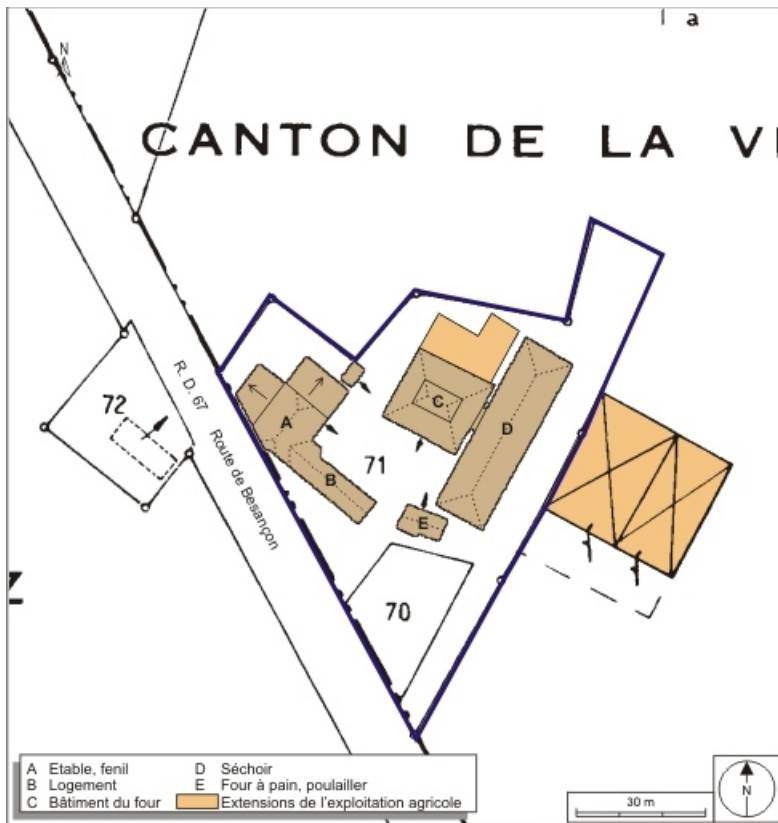
N° de l'illustration : 20087000999NUDA

**Plan-masse et de situation. Extrait du plan cadastral numérisé, 2008, section ZD, 1:2000 agrandi à 1:1000. Source : Direction générale des Finances Publiques - Cadastre ; mise à jour : 2008.**

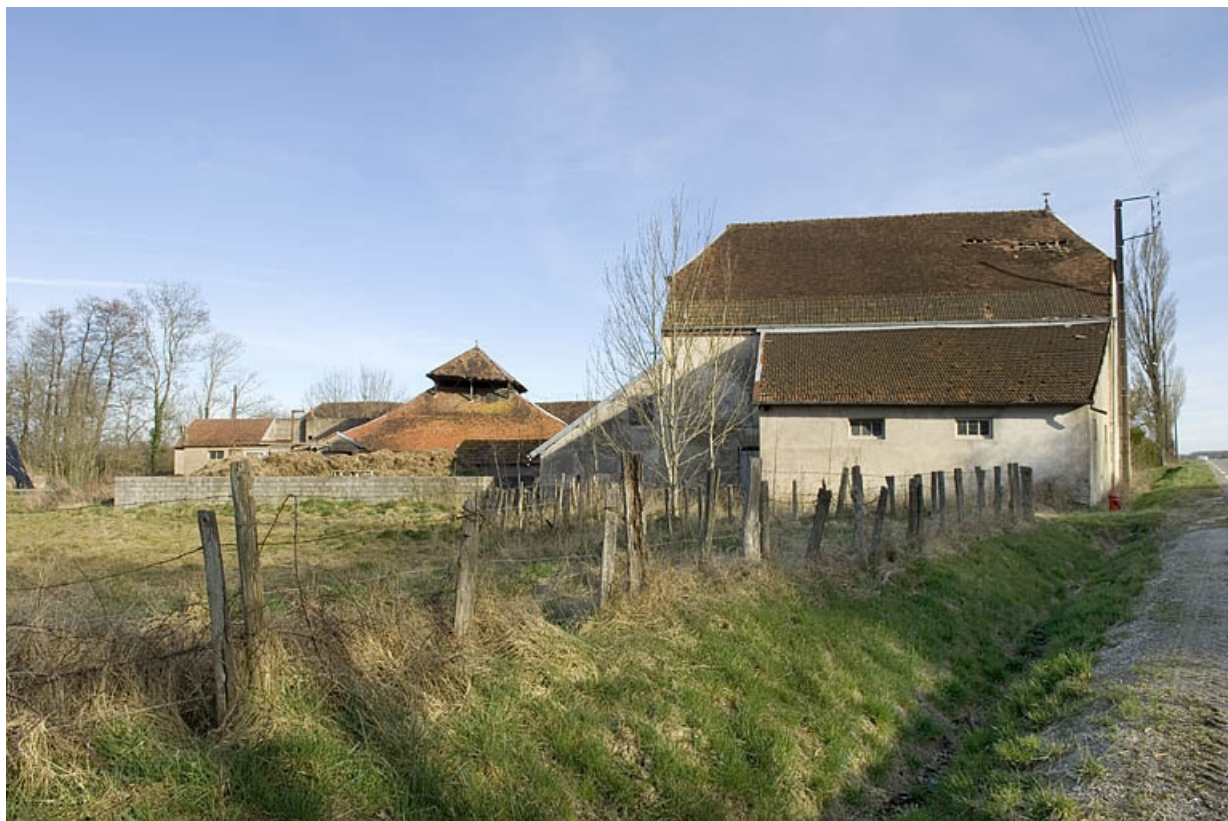
N° de l'illustration : 20097000131NUC2A

**Bâtiment du four et ferme depuis le nord-ouest.**

Le bâtiment du four possède une charpente en sapin, avec toit à croupes et tuile plate, coiffée d'un large lanterneau débordant à l'aplomb du four. Ce dernier, construit extérieurement en moellon de calcaire, a son entrée aujourd'hui obturée par une citerne. Le séchoir possède une charpente en chêne et sapin, avec toit à longs pans et croupes, dont la couverture de tuile plate et mécanique aurait été reprise en 1961. Ces bâtiments, caractéristiques par leur hautes toitures dont les versants descendent presque au niveau du sol, communiquent par un passage couvert. Le logement, construit en moellon de calcaire enduit, comprend un étage carré, et est couvert d'un toit à longs pans en tuile plate. Le bâtiment en retour d'angle, abritant une étable et un fenil, est couvert d'un toit à demi-croupes, tuile plate et mécanique.

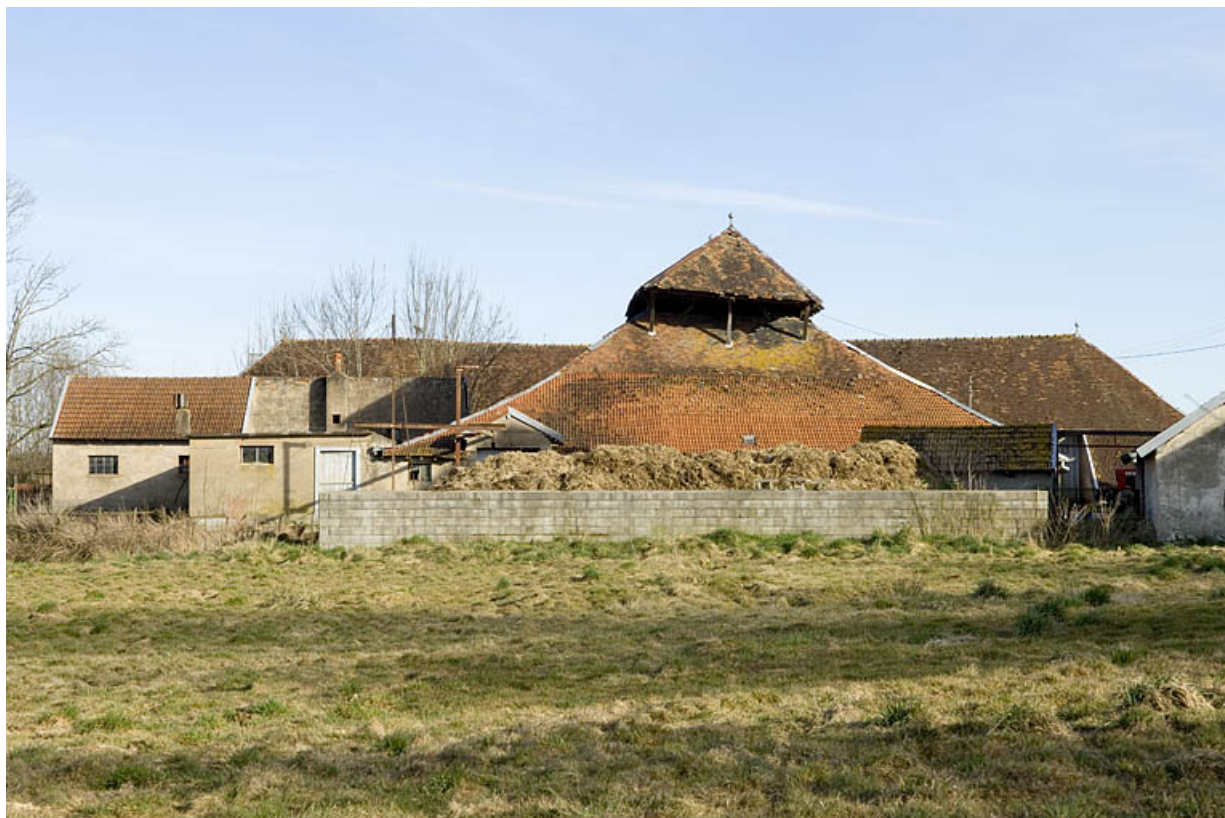
N° de l'illustration : 20097000130NUC2A

**Bâtiment du four et séchoir depuis l'ouest.**

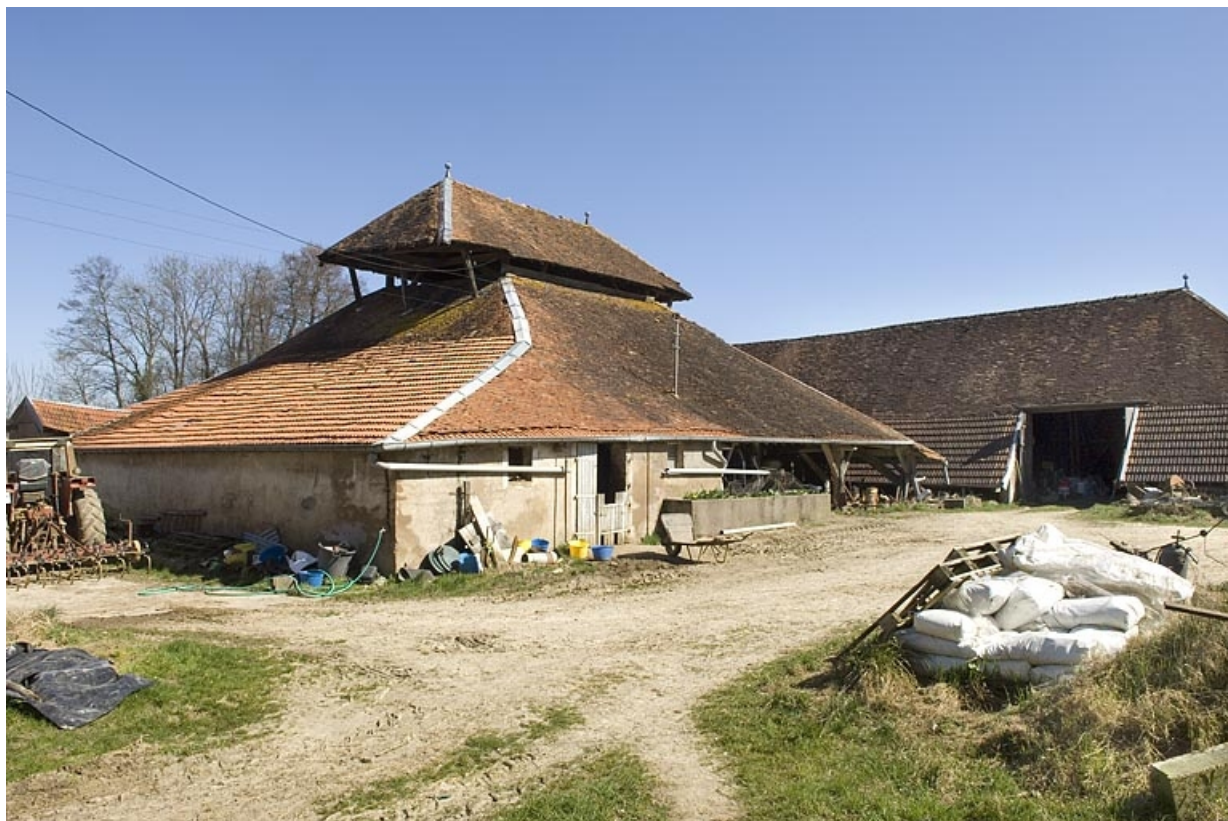
N° de l'illustration : 20097000141NUC2A

**Bâtiment du four et séchoir vus de trois quarts.**

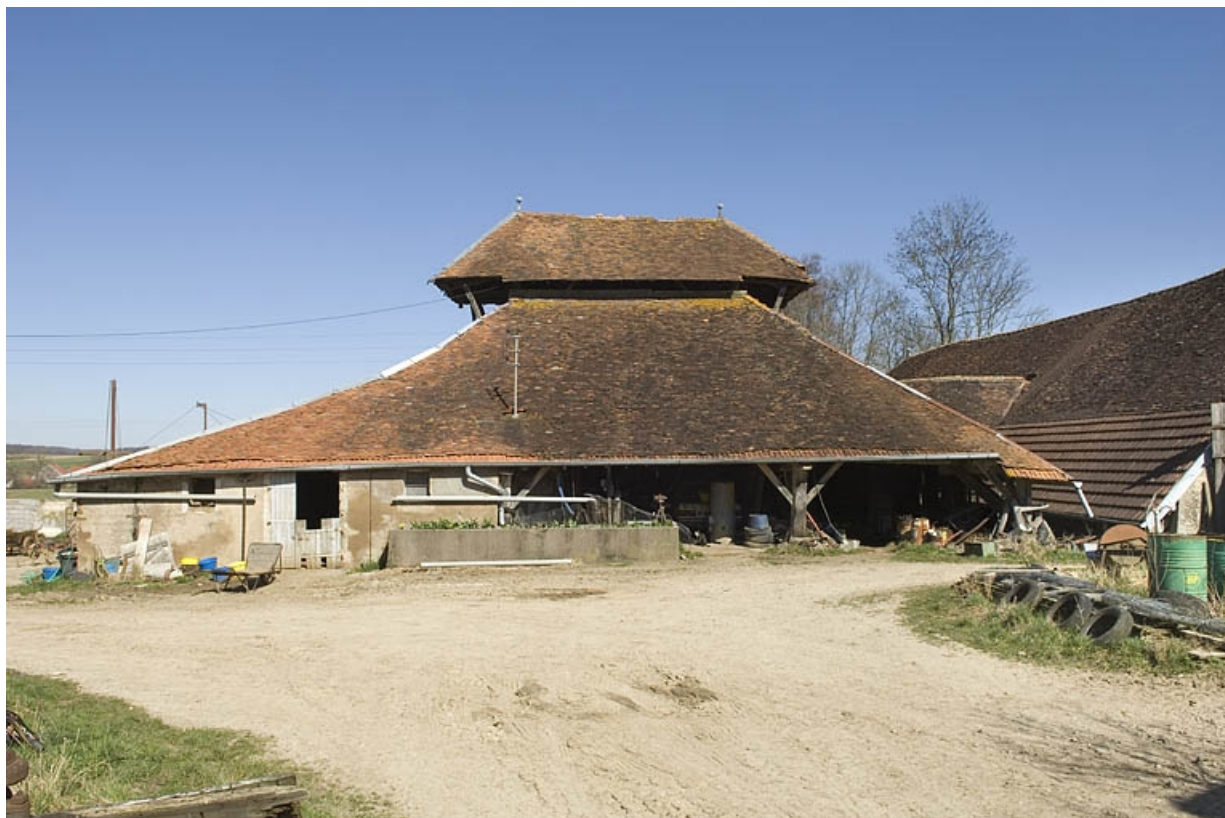
N° de l'illustration : 20097000140NUC2A

**Bâtiment du four vu de face.**

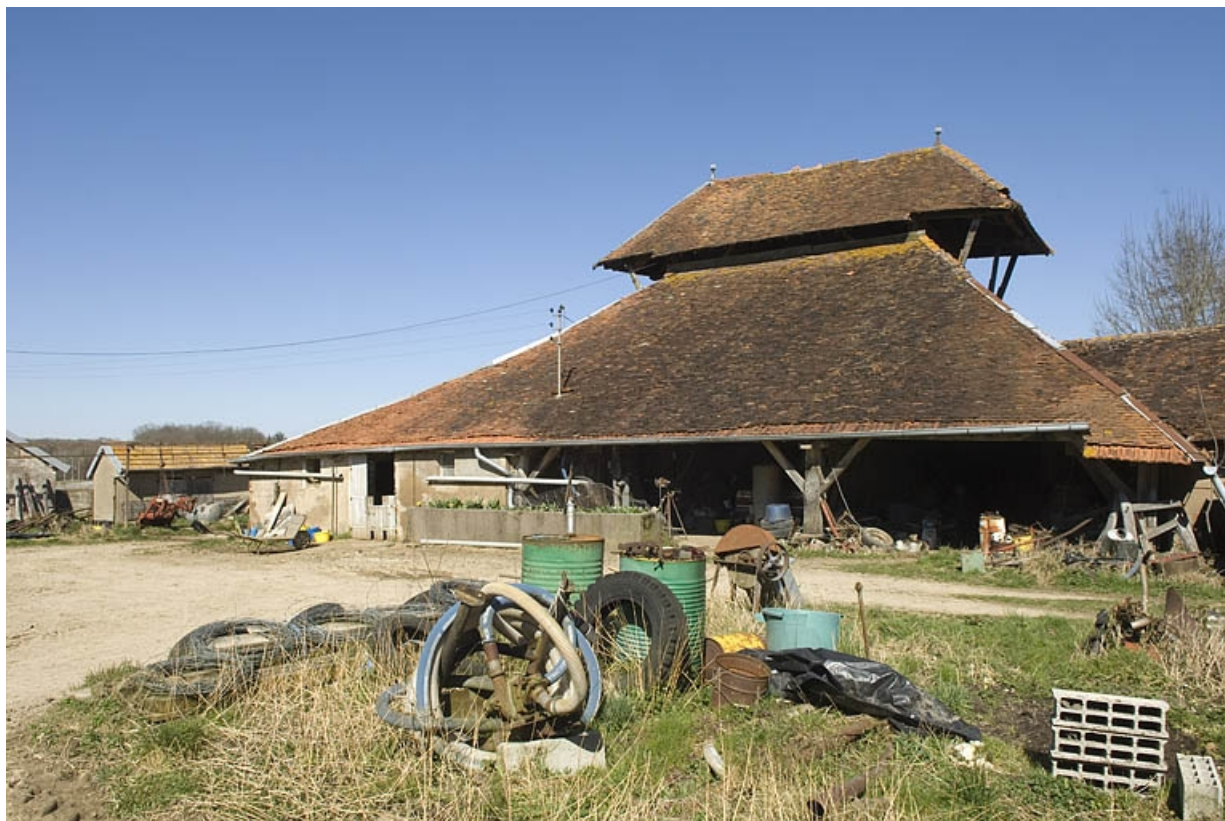
N° de l'illustration : 20097000142NUC2A

**Bâtiment du four vu de trois quarts droite.**

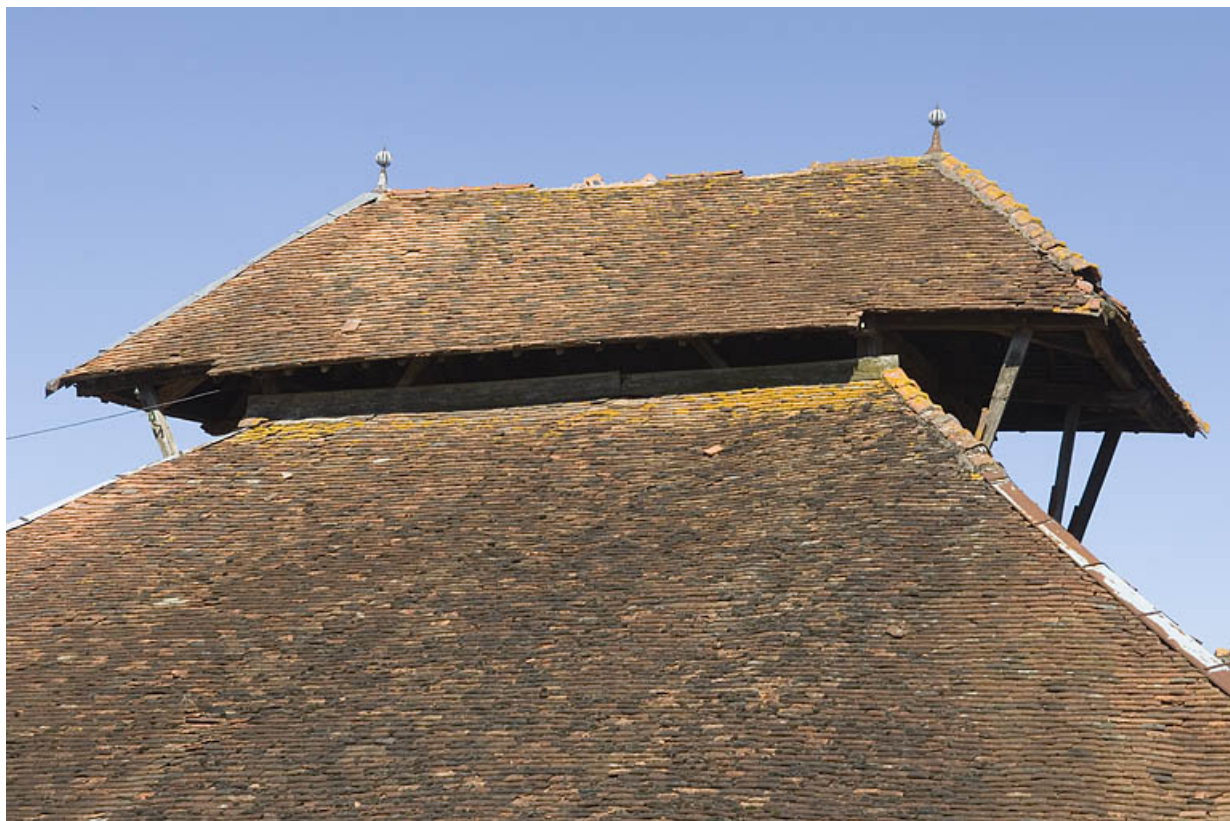
N° de l'illustration : 20097000143NUC2A

**Lanternon du bâtiment du four.**

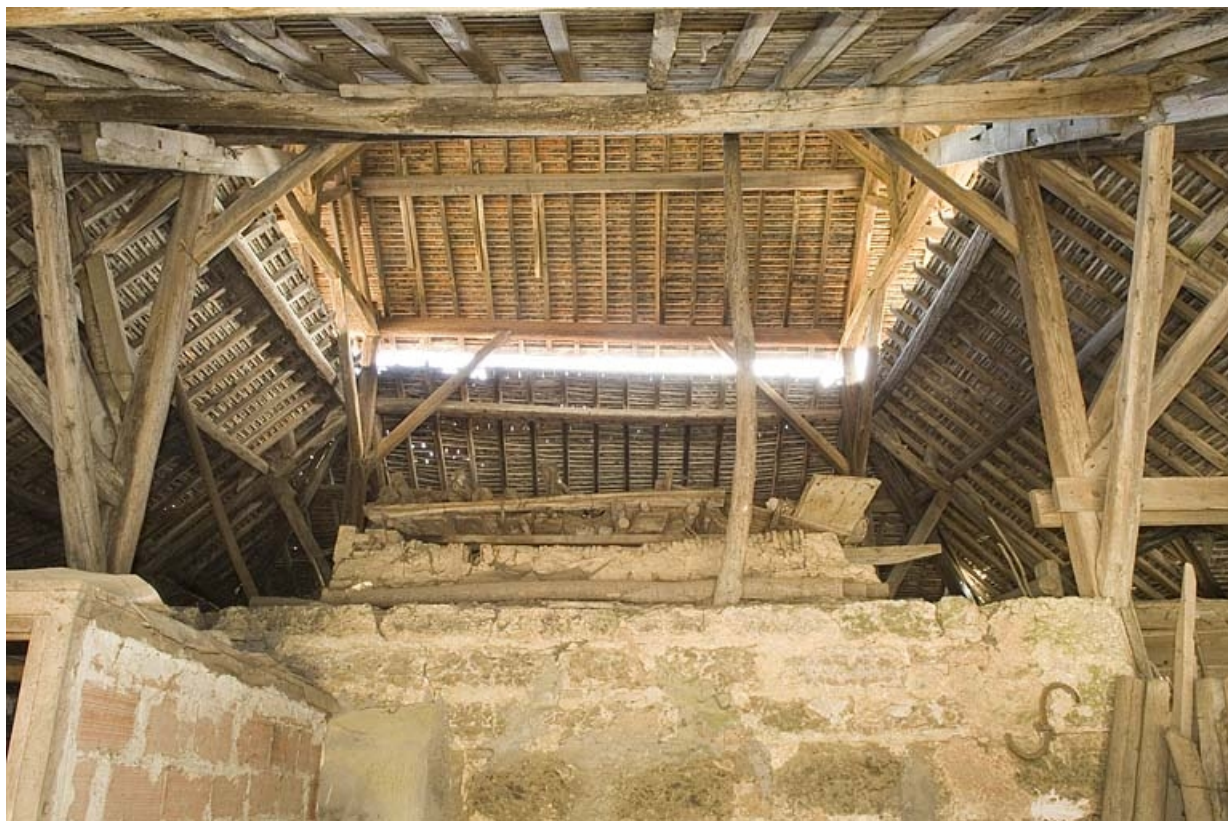
N° de l'illustration : 20097000139NUC2A

**Vue intérieure du bâtiment du four. Massif maçonné.**

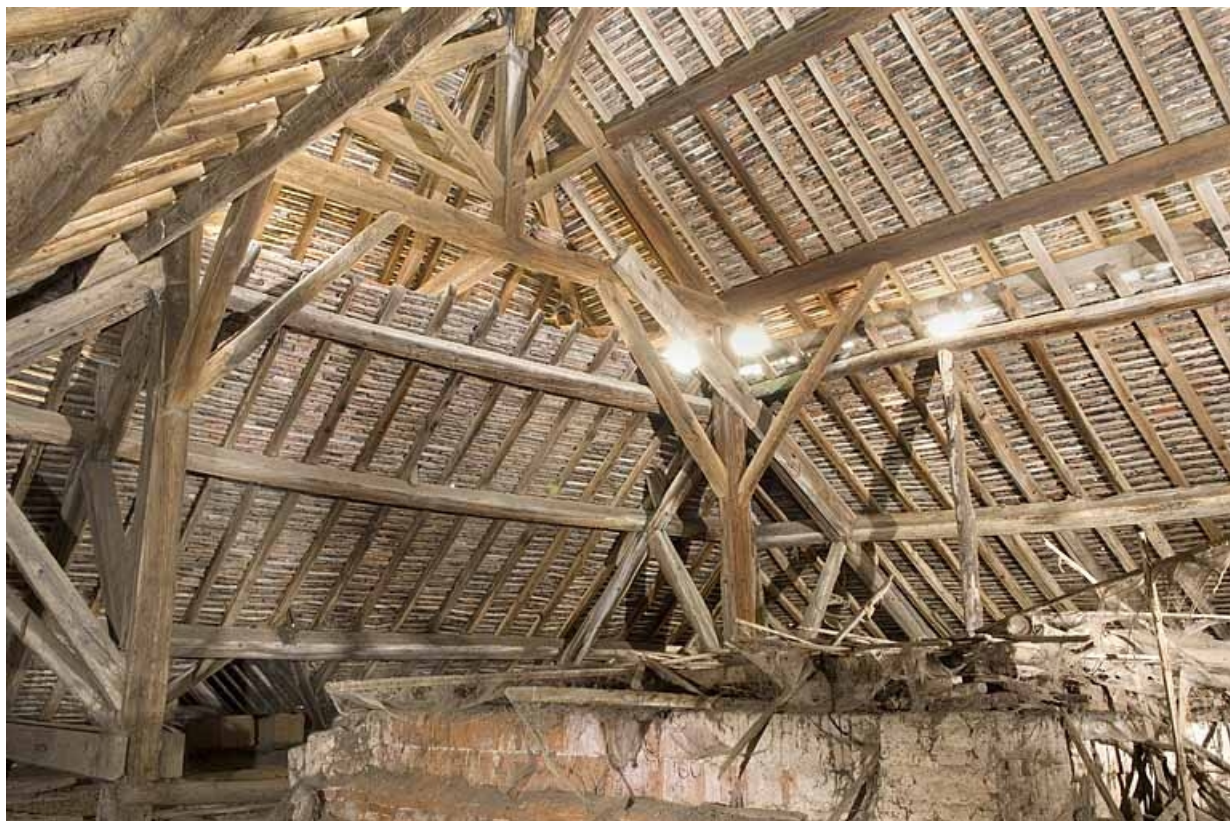
N° de l'illustration : 20097000144NUC2A

**Bâtiment du four. Charpente de la croupe est. Vue de trois quarts.**

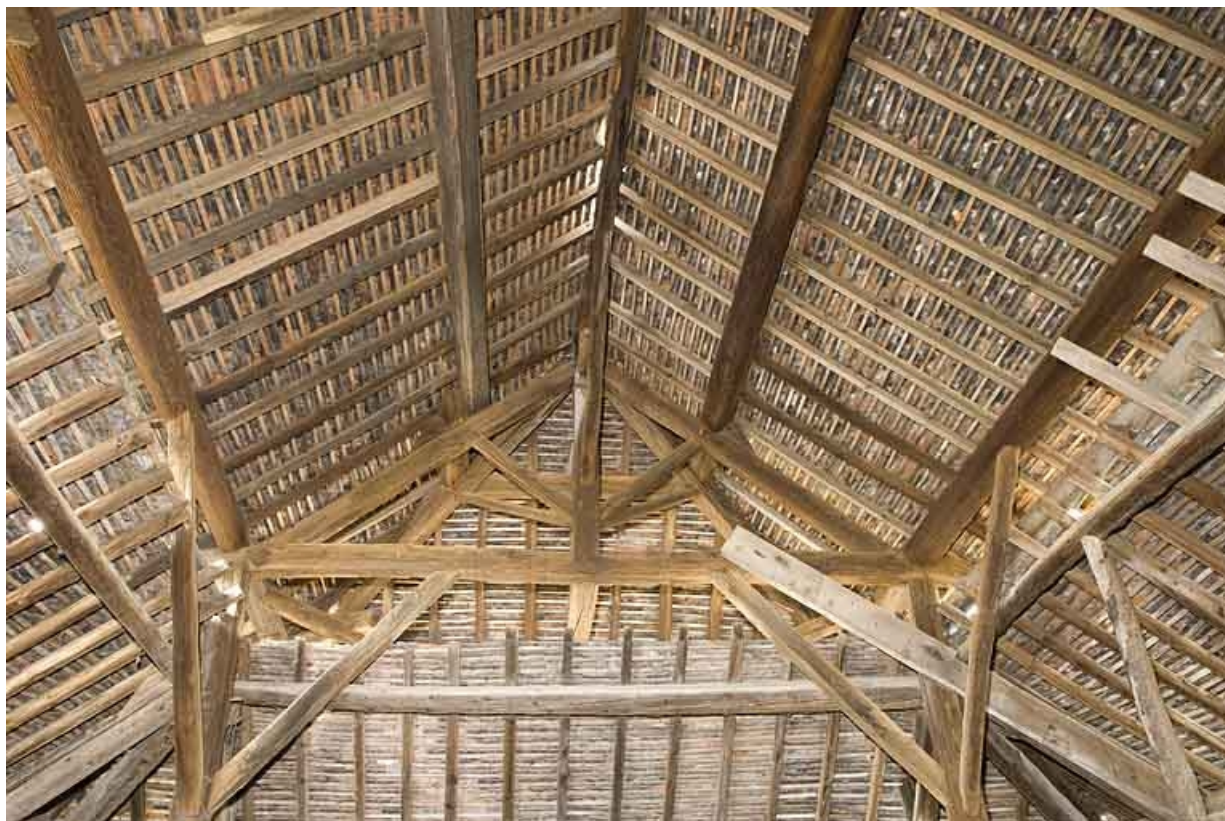
N° de l'illustration : 20097000145NUC2A

**Bâtiment du four. Charpente de la croupe est. Vue de face.**

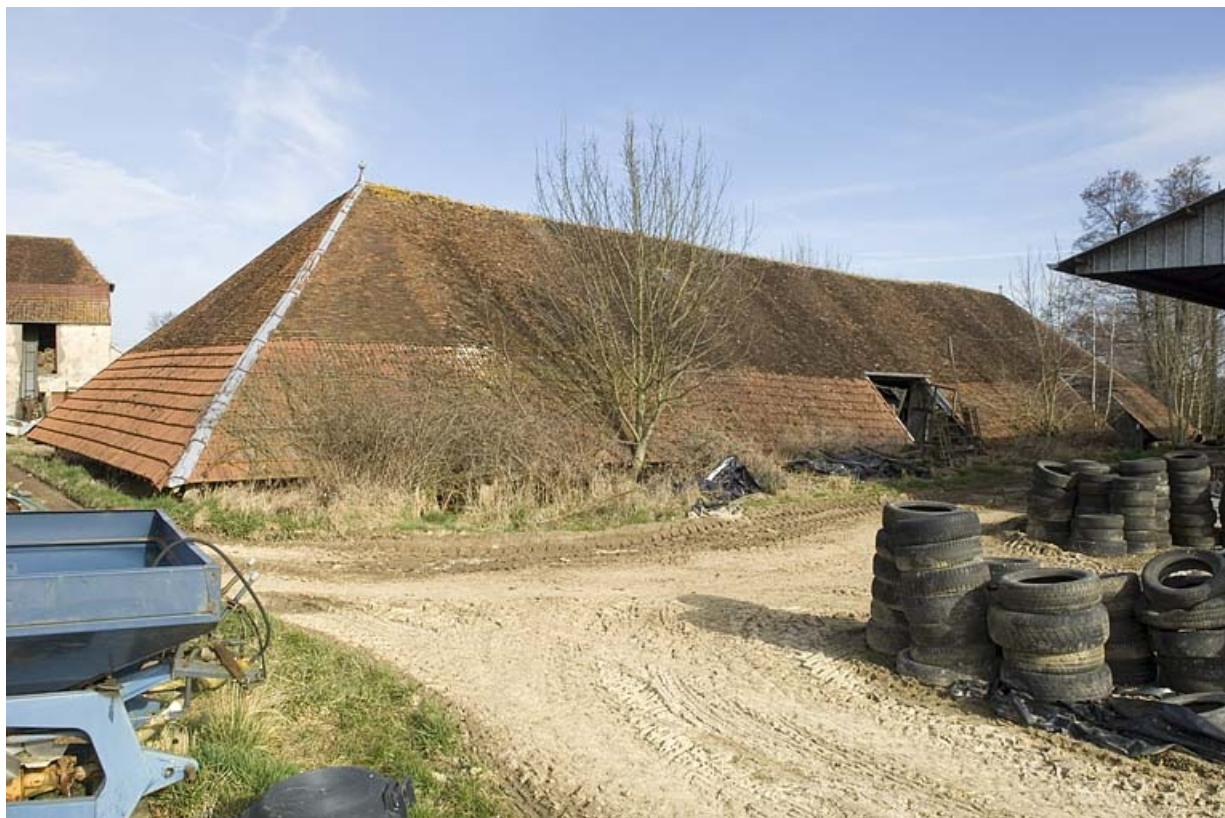
N° de l'illustration : 20097000138NUC2A

**Séchoir depuis le sud.**

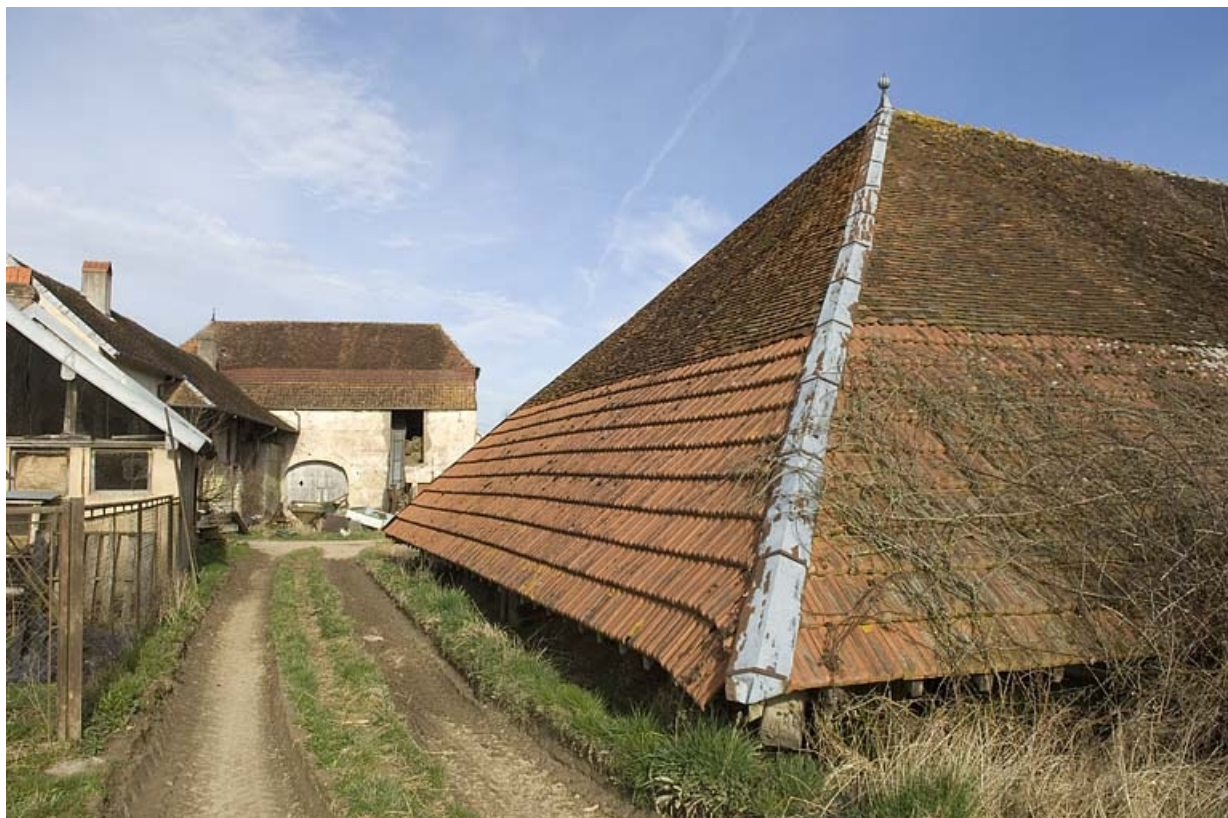
N° de l'illustration : 20097000137NUC2A

**Croupe du séchoir.**

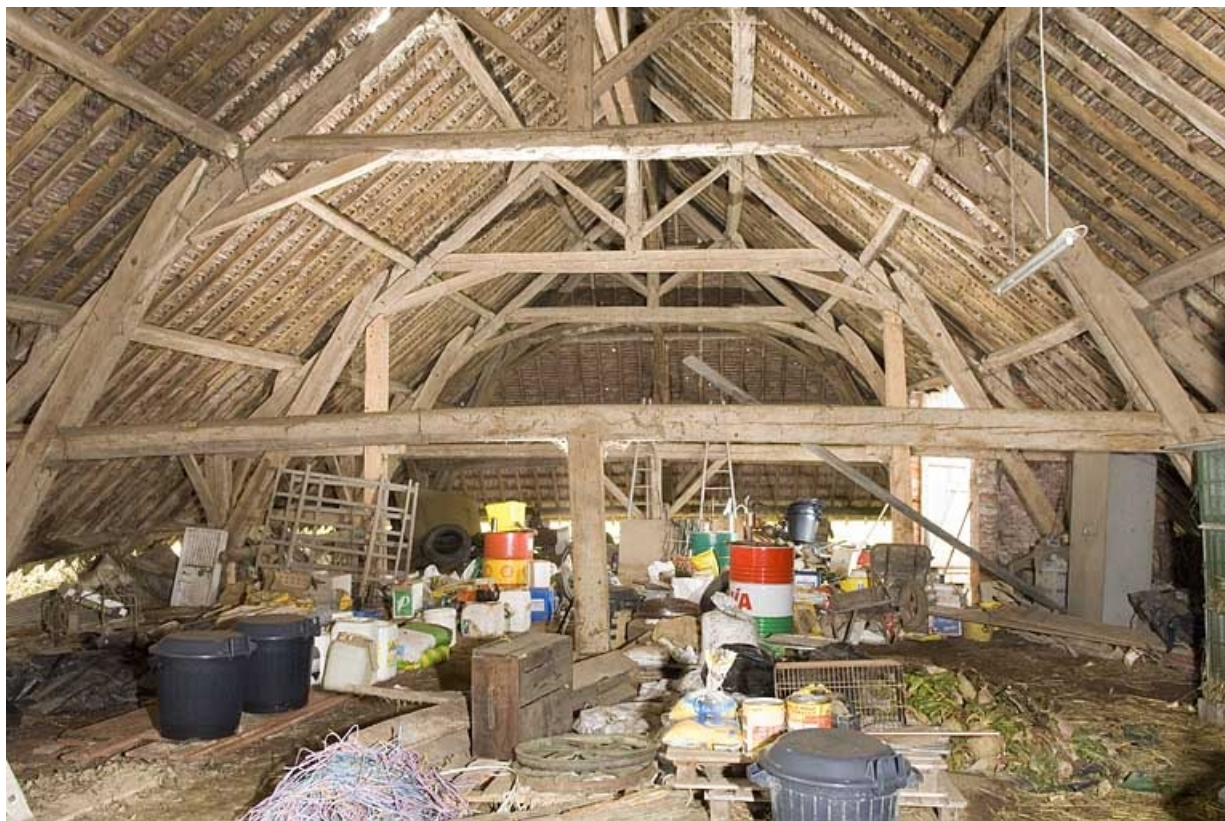
N° de l'illustration : 20097000146NUC2A

**Séchoir. Partie sud de la charpente.**
