## TUILERIE ET BRIQUETERIE, ACTUELLEMENT LOGEMENT ET FERME

Bourgogne-Franche-Comté, Haute-Saône  
Champtonnay  
la Vendue - 7 route de Besançon

Dossier IA70000335 réalisé en 2008

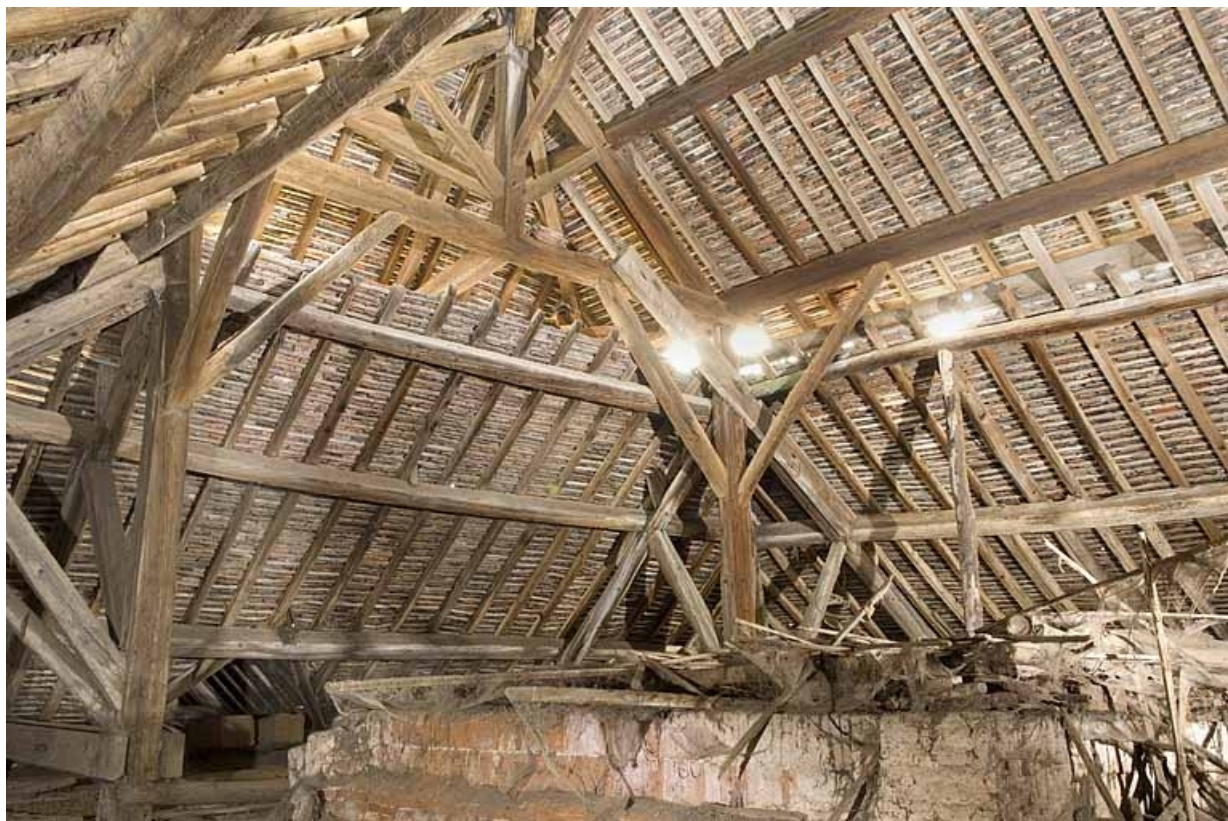
N° de l'illustration : 20097000144NUC2A

**Bâtiment du four. Charpente de la croupe est. Vue de trois quarts.**

Le bâtiment du four possède une charpente en sapin, avec toit à croupes et tuile plate, coiffée d'un large lanterneau débordant à l'aplomb du four. Ce dernier, construit extérieurement en moellon de calcaire, a son entrée aujourd'hui obturée par une citerne. Le séchoir possède une charpente en chêne et sapin, avec toit à longs pans et croupes, dont la couverture de tuile plate et mécanique aurait été reprise en 1961. Ces bâtiments, caractéristiques par leur hautes toitures dont les versants descendent presque au niveau du sol, communiquent par un passage couvert. Le logement, construit en moellon de calcaire enduit, comprend un étage carré, et est couvert d'un toit à longs pans en tuile plate. Le bâtiment en retour d'angle, abritant une étable et un fenil, est couvert d'un toit à demi-croupes, tuile plate et mécanique.
