MOULIN À HUILE, PUIS MOULIN À FARINE (BATTOIR), PUIS FERME, ACTUELLEMENT MOULIN À HUILE

Bourgogne-Franche-Comté, Haute-Saône
Fondremand
le Moulin

Dossier IA70000362 réalisé en 2008

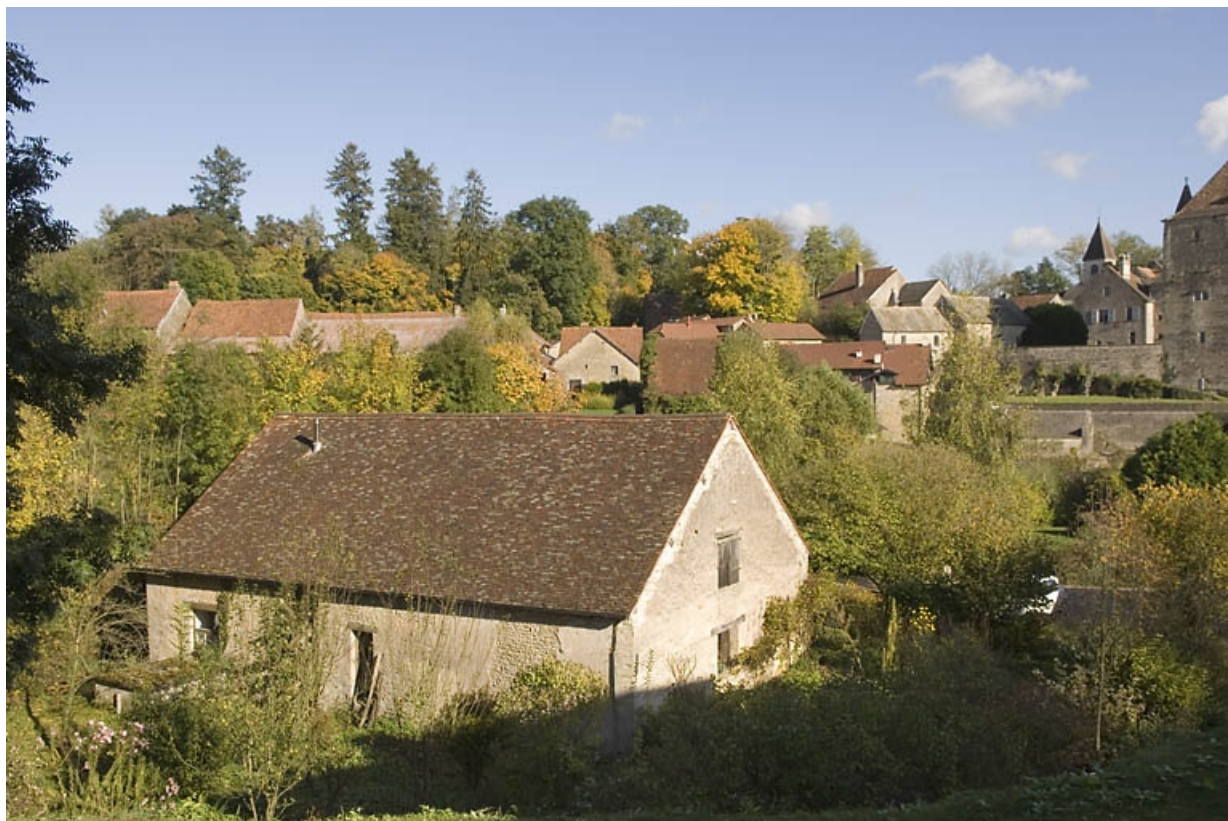
N° de l'illustration : 20087000985NUC2A

Vue plongeante depuis l'ouest.
70, Fondremand, lieudit : le Moulin

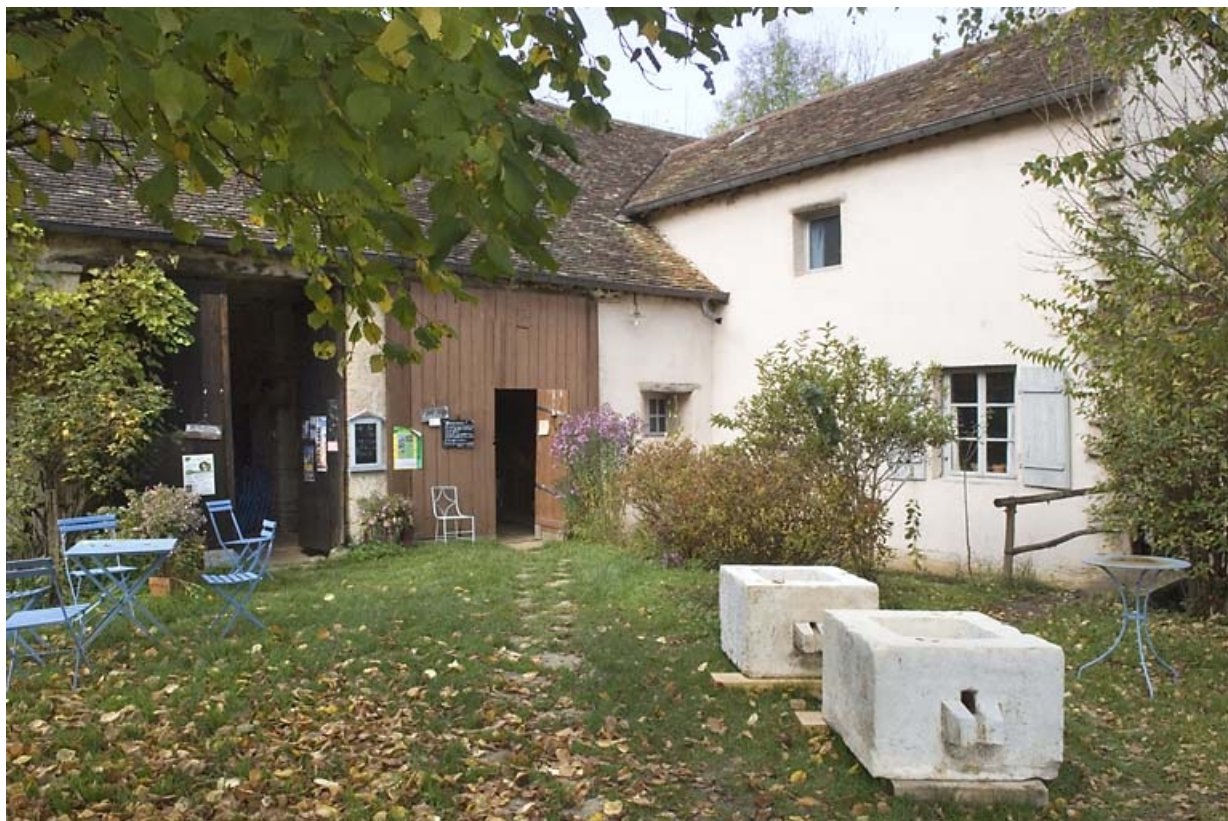
N° de l'illustration : 20087000968NUC2A

Façade est du moulin et logement.

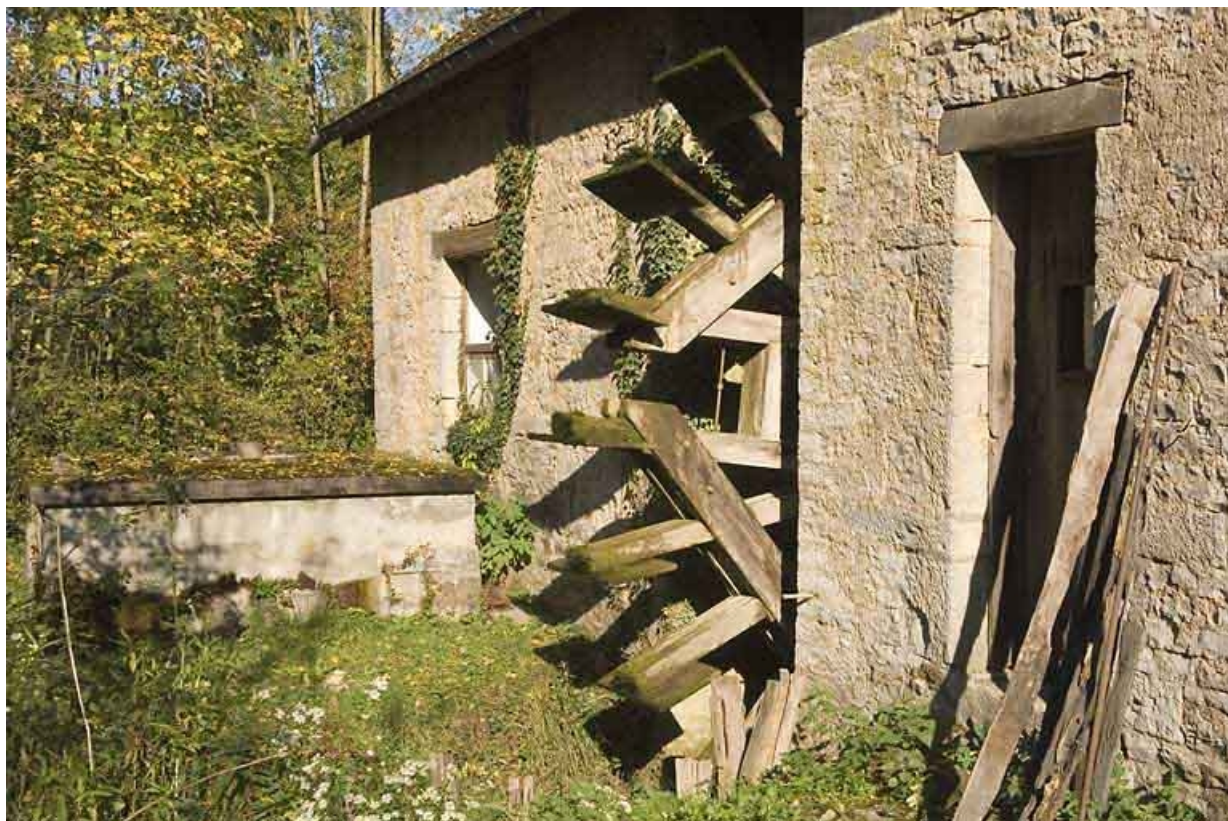
N° de l'illustration : 20087000984NUC2A

Façade postérieure. Détail de la roue.

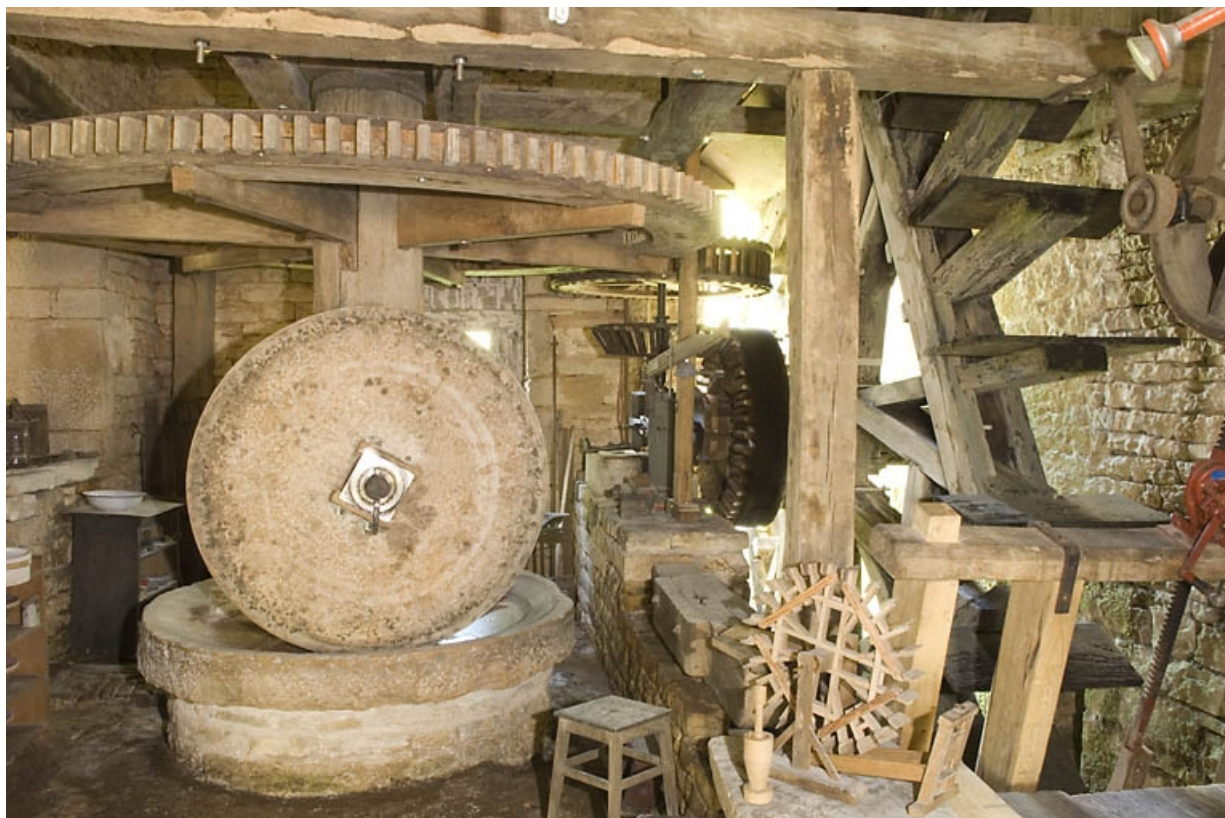
N° de l'illustration : 20087000972NUC2A

Intérieur de l'atelier de fabrication.

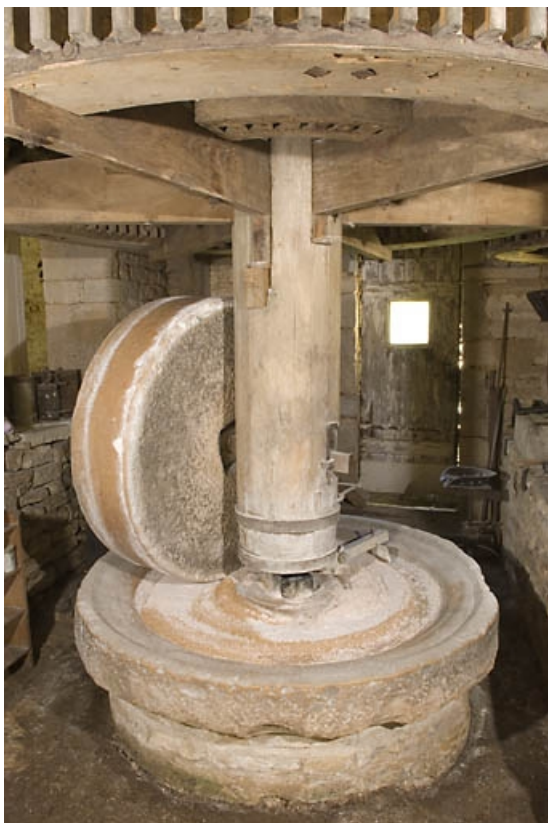
N° de l'illustration : 20087000978NUC2A

Paire de meules (ou ribe). Vue d'ensemble.

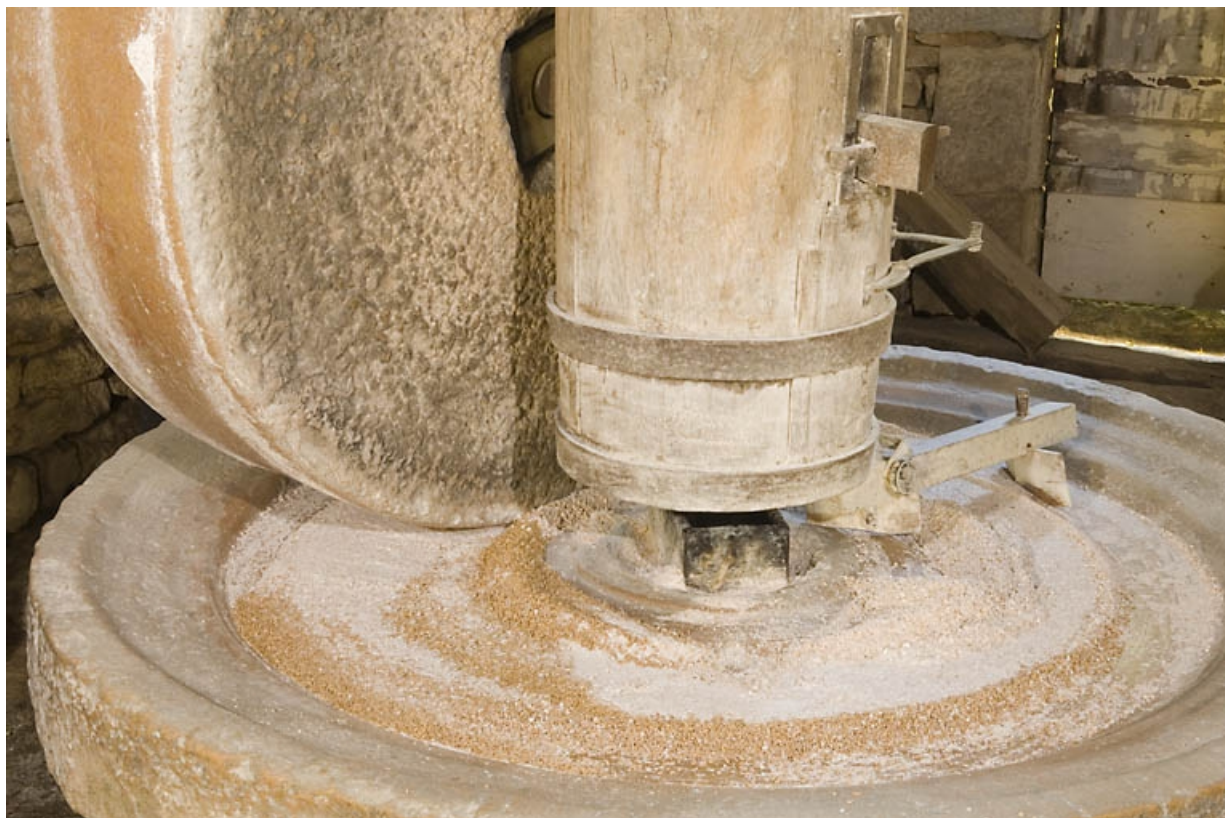
N° de l'illustration : 20087000979NUC2A

Meules. Détail (1).

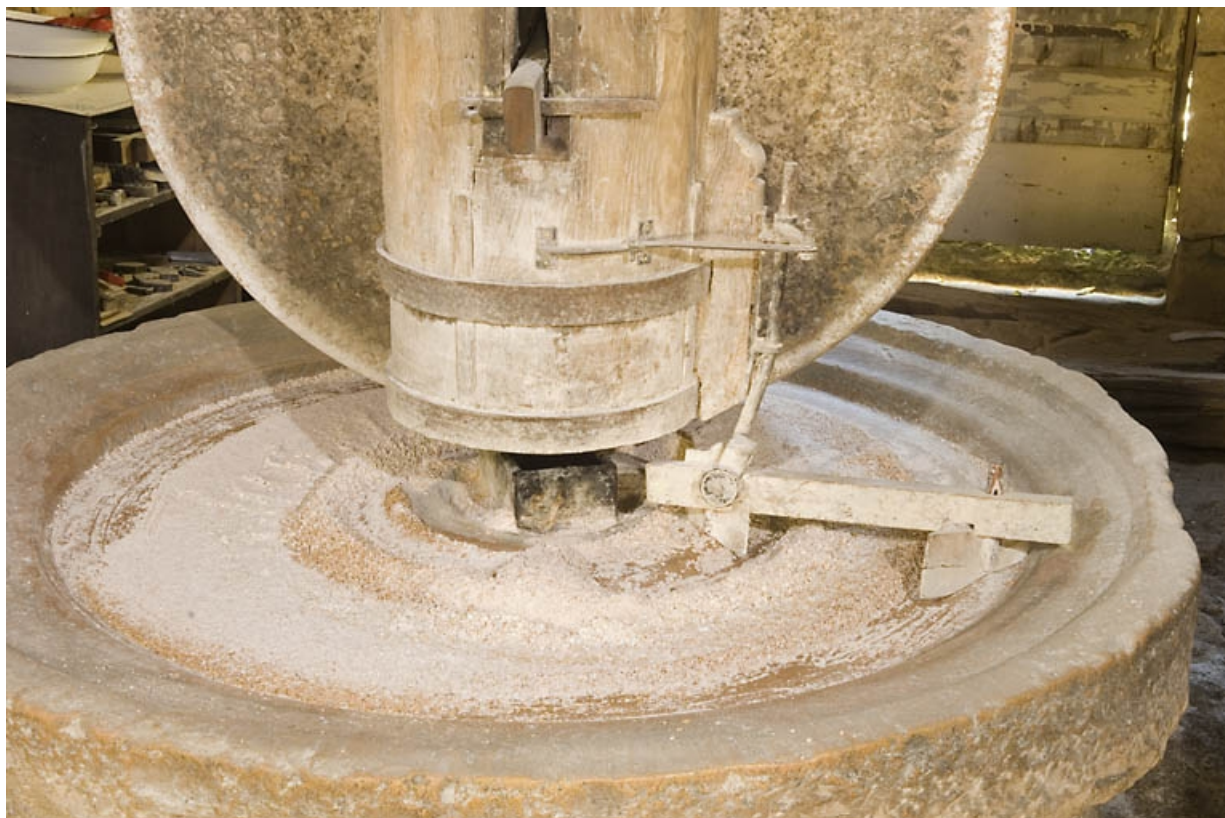
N° de l'illustration : 20087000980NUC2A

Meules. Détail (2).

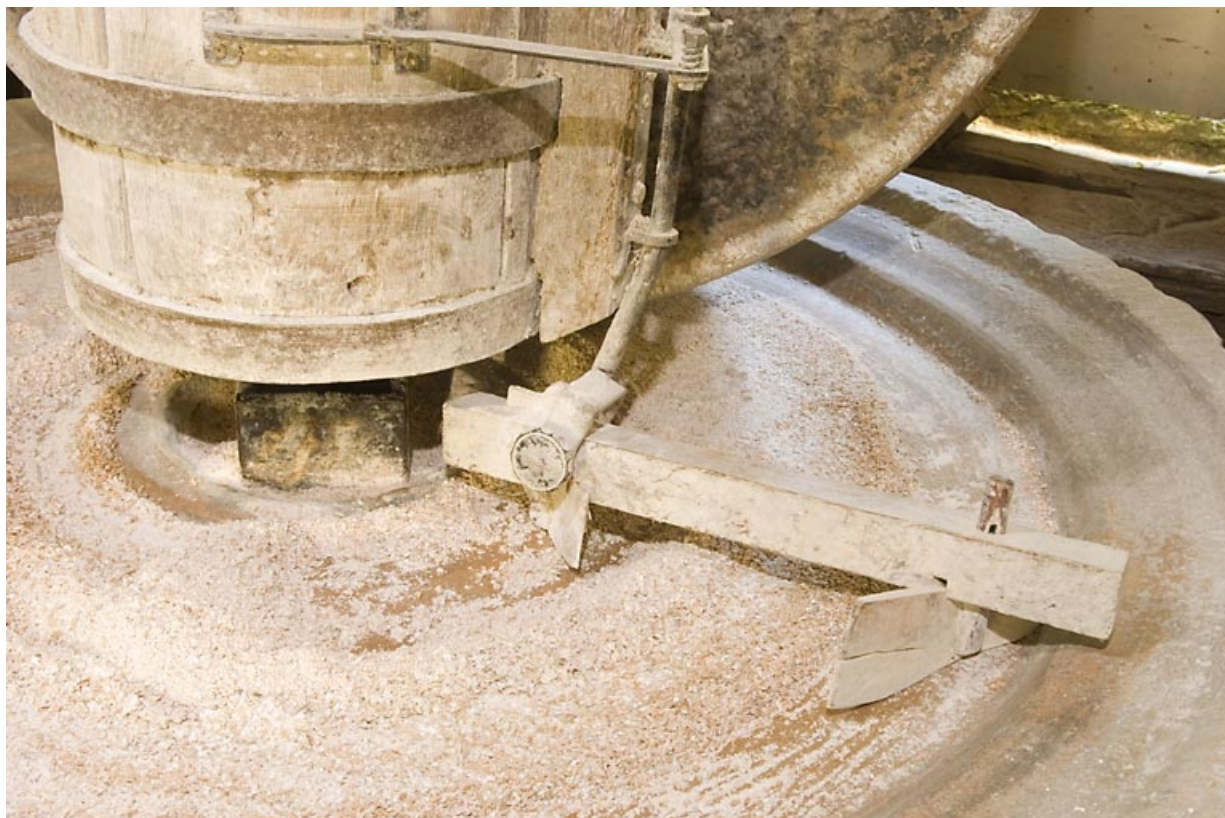
N° de l'illustration : 20087000981NUC2A

Meules. Détail (3).

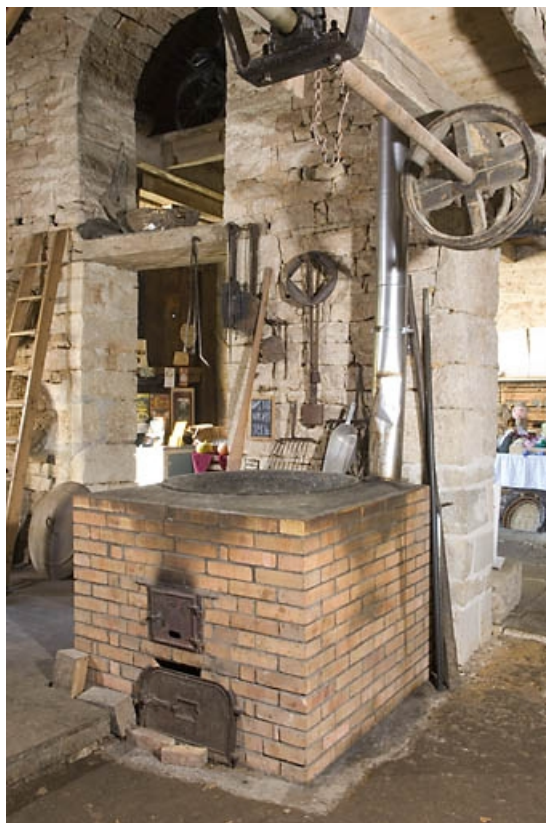
N° de l'illustration : 20087000986NUC2A

Chaudière (cuisson des matières oléagineuses).
