MOULIN À HUILE, PUIS MOULIN À FARINE (BATTOIR), PUIS FERME, ACTUELLEMENT MOULIN À HUILE

Bourgogne-Franche-Comté, Haute-Saône
Fondremand
le Moulin

Dossier IA70000362 réalisé en 2008

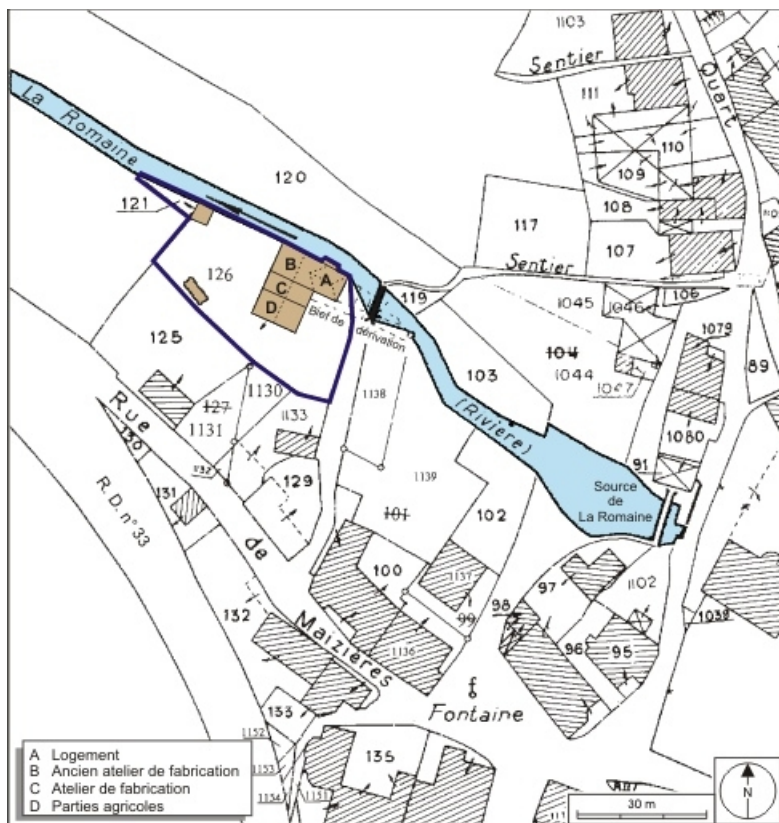
N° de l'illustration : 20087000484NUDA

Plan-masse et de situation. Extrait du plan cadastral numérisé, 2008, section C, 1:1250 agrandi à 1:1000. Source : Direction générale des Finances Publiques - Cadastre ; mise à jour : 2008.

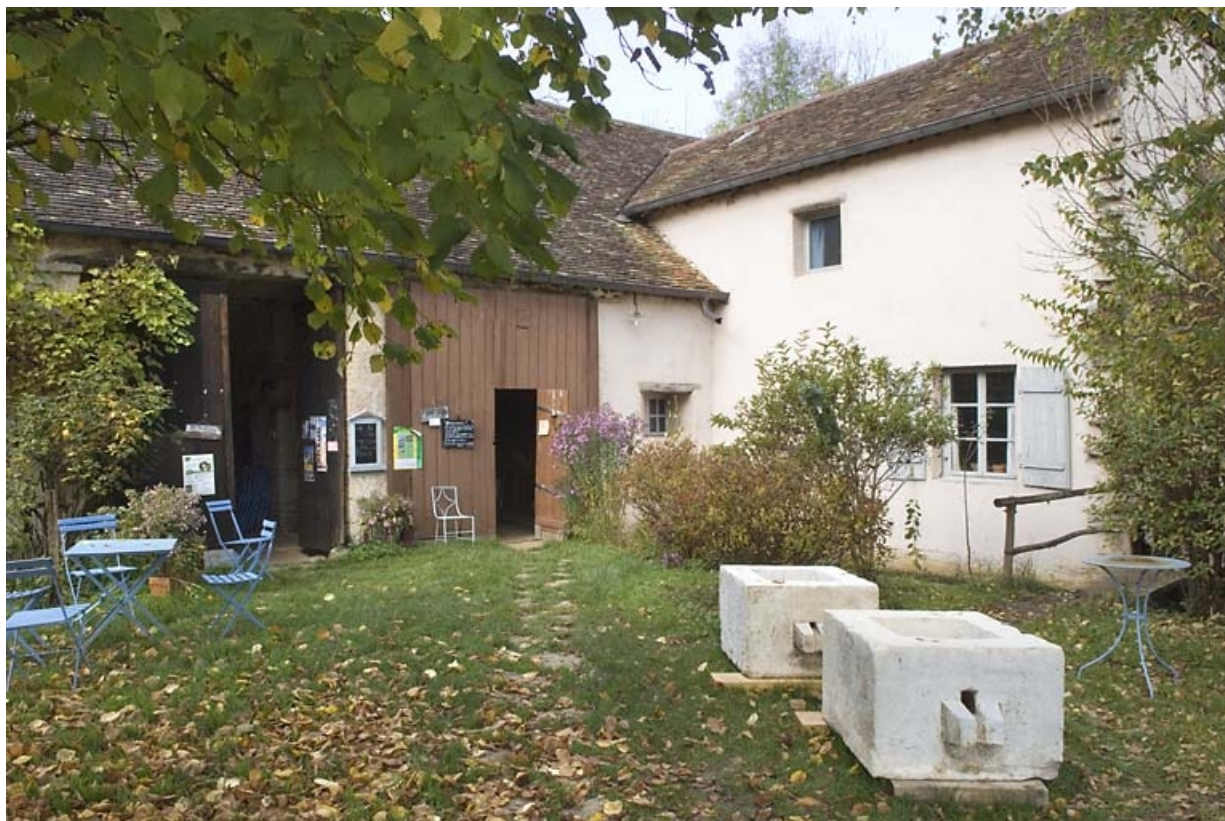
N° de l'illustration : 20087000968NUC2A

Façade est du moulin et logement.
