# MOULIN À HUILE, PUIS MOULIN À FARINE (BATTOIR), PUIS FERME, ACTUELLEMENT MOULIN À HUILE

Bourgogne-Franche-Comté, Haute-Saône Fondremand le Moulin

Dossier IA70000362 réalisé en 2008 Auteur(s) : Raphaël Favereaux

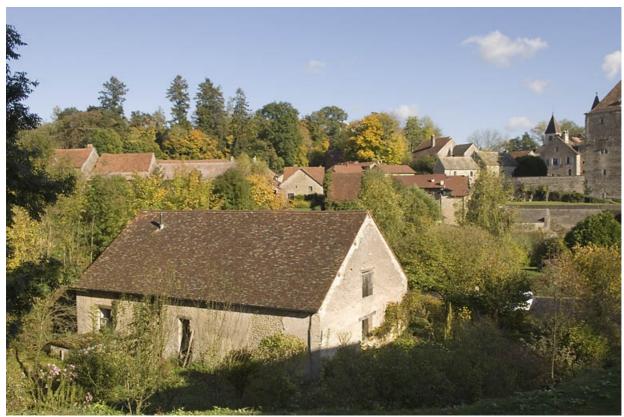
N° de l'illustration : 20087000985NUC2A

**Vue plongeante depuis l'ouest.** 70, Fondremand, lieudit : le Moulin

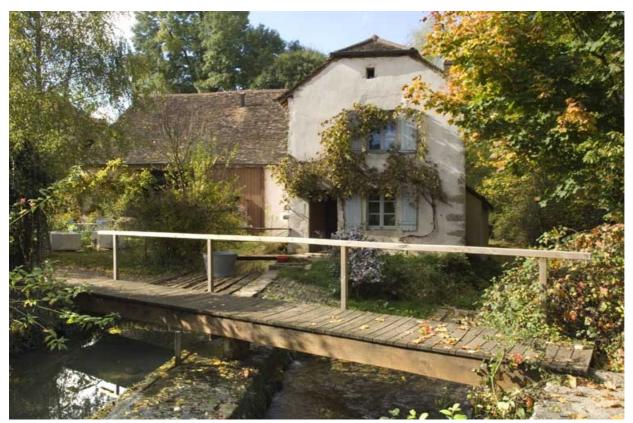
N° de l'illustration : 20087000970NUC2A

**Vue d'ensemble depuis l'est.** 70, Fondremand, lieudit : le Moulin

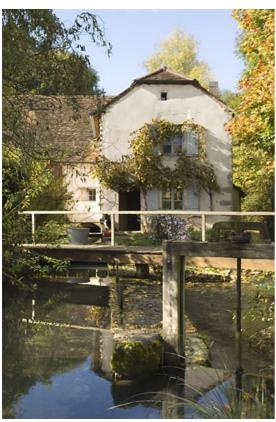
N° de l'illustration : 20087000969NUC2A

Vue d'ensemble depuis l'est, avec le bief d'amenée.

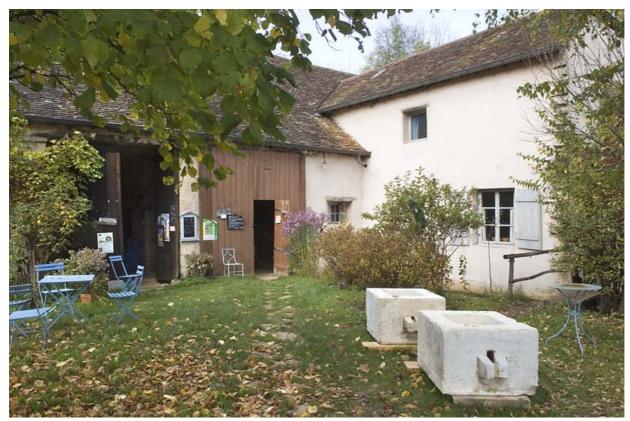
N° de l'illustration : 20087000968NUC2A

Façade est du moulin et logement. 70, Fondremand, lieudit : le Moulin

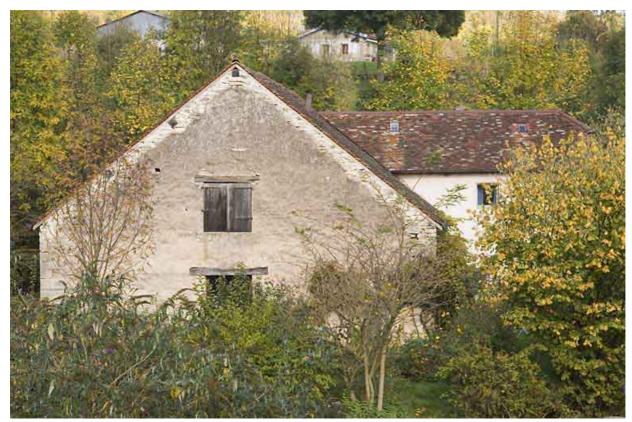
N° de l'illustration : 20087000971NUC2A

Pignon sud du moulin.

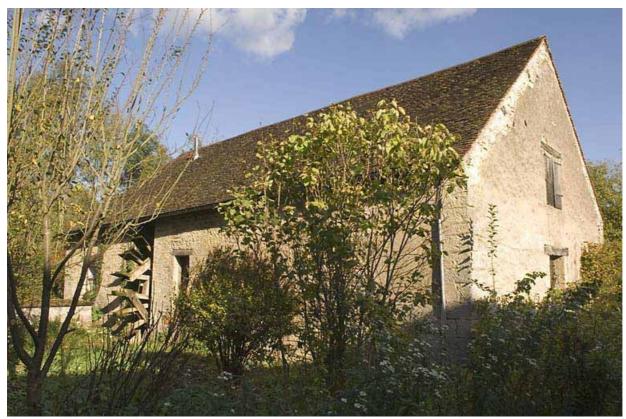
N° de l'illustration : 20087000982NUC2A

Le moulin vu de trois quarts arrière. 70, Fondremand, lieudit : le Moulin

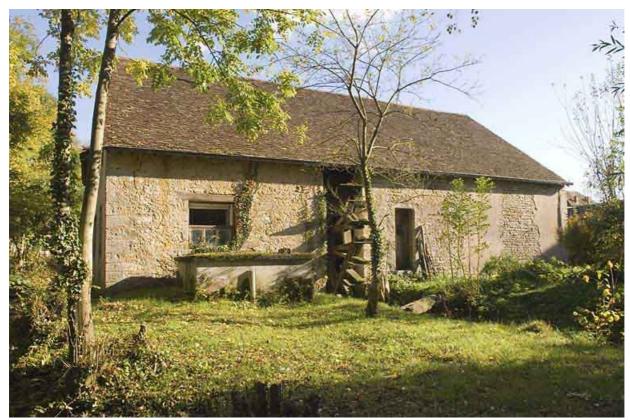
N° de l'illustration : 20087000983NUC2A

Façade postérieure du moulin. 70, Fondremand, lieudit : le Moulin

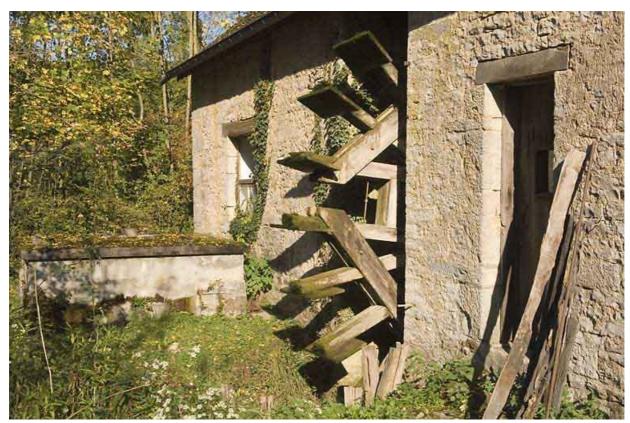
N° de l'illustration : 20087000984NUC2A

Façade postérieure. Détail de la roue. 70, Fondremand, lieudit : le Moulin

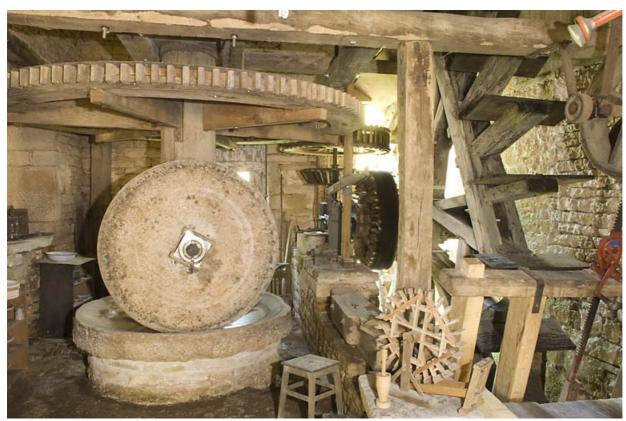
N° de l'illustration : 20087000972NUC2A

Intérieur de l'atelier de fabrication. 70, Fondremand, lieudit : le Moulin

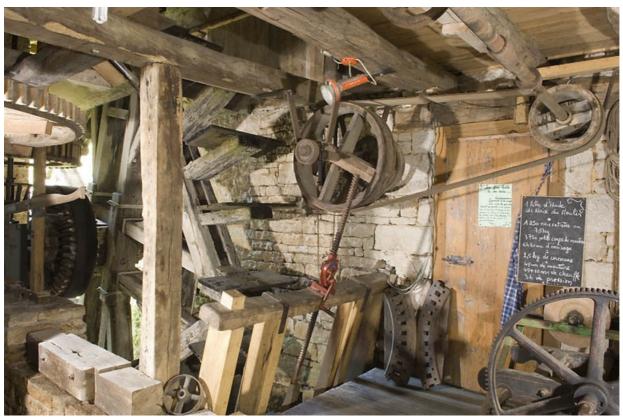
N° de l'illustration : 20087000973NUC2A

Atelier de fabrication. Roue hydraulique et transmissions.

Energie utilisée: énergie hydraulique, produite sur place, roue hydraulique verticale

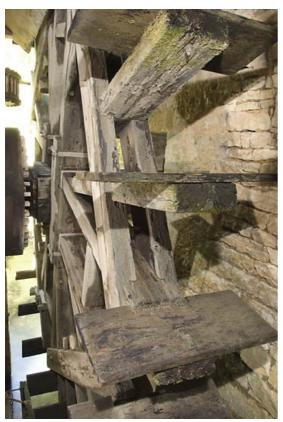
N° de l'illustration : 20087000974NUC2A

**Détail de la roue hydraulique.** 70, Fondremand, lieudit : le Moulin

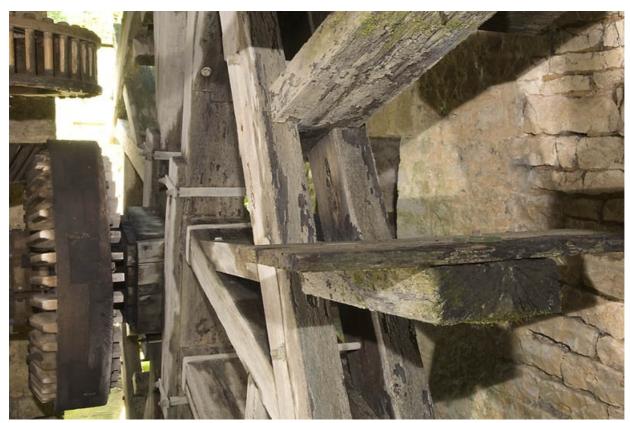
N° de l'illustration : 20087000975NUC2A

**Détail des palettes de la roue.** 70, Fondremand, lieudit : le Moulin

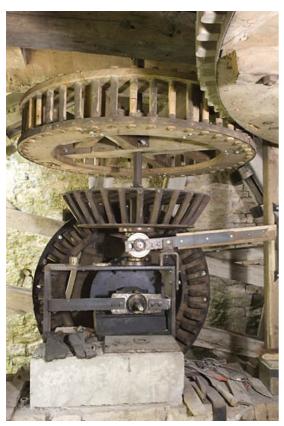
N° de l'illustration : 20087000977NUC2A

Détail des éléments de transmission (roues dentées et lanternes).

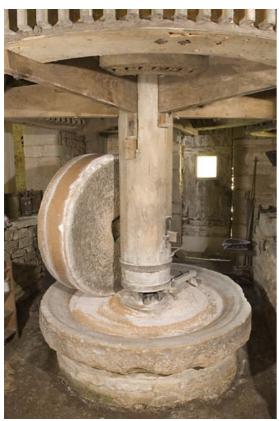
N° de l'illustration : 20087000978NUC2A

Paire de meules (ou ribe). Vue d'ensemble. 70, Fondremand, lieudit : le Moulin

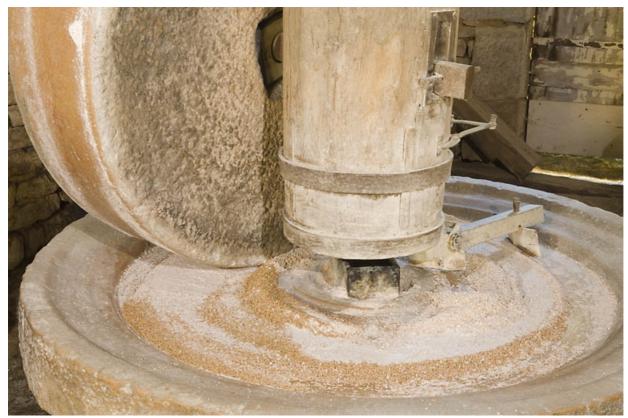
N° de l'illustration : 20087000979NUC2A

Meules. Détail (1).

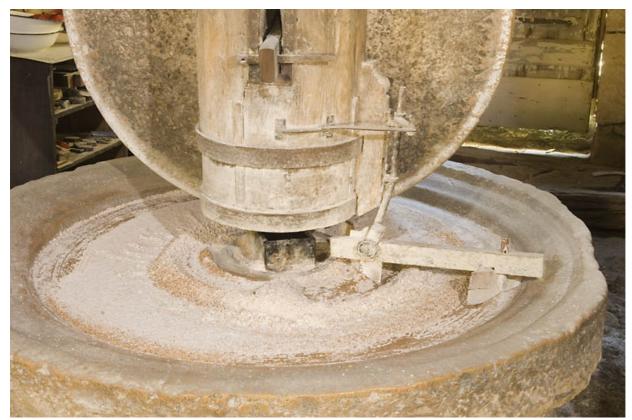
N° de l'illustration : 20087000980NUC2A

Meules. Détail (2).

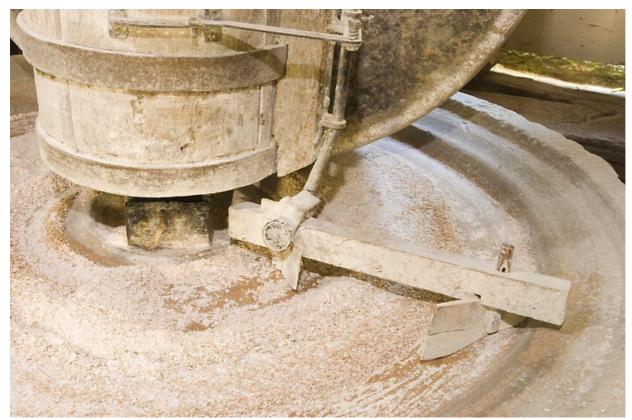
N° de l'illustration : 20087000981NUC2A

Meules. Détail (3).

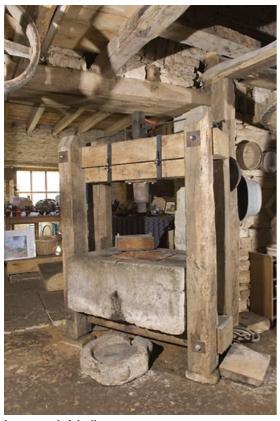
N° de l'illustration : 20087000976NUC2A

Le pressoir à huile.

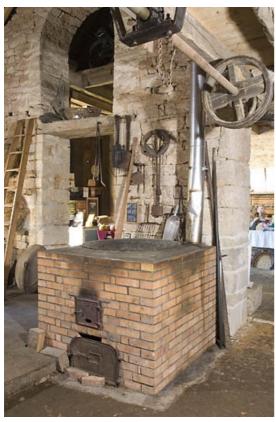
N° de l'illustration : 20087000986NUC2A

Chaudière (cuisson des matières oléagineuses).

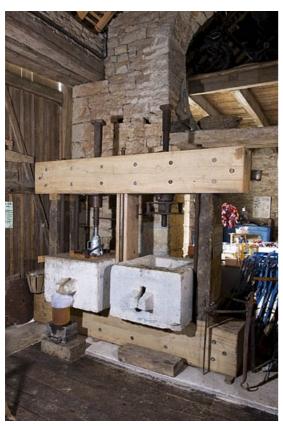
N° de l'illustration : 20107000008NUC4A

Couple de pressoirs installé début 2010. 70, Fondremand, lieudit : le Moulin

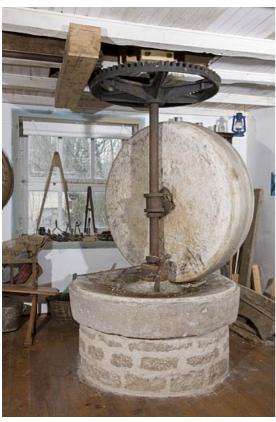
N° de l'illustration : 20107000009NUC4A

Meules de broyage installées dans le logis.
