CASERNE, PUIS CENTRE D'APPRENTISSAGE LUXEMBOURG, PUIS COLLÈGE D'ENSEIGNEMENT TECHNIQUE LUXEMBOURG, ACTUELLEMENT LYCÉE PROFESSIONNEL LUXEMBOURG.

Bourgogne-Franche-Comté, Haute-Saône
Vesoul
16 place du 11 ème chasseur, 11 quai Yves
Barbier

Dossier IA70000462 réalisé en 2012

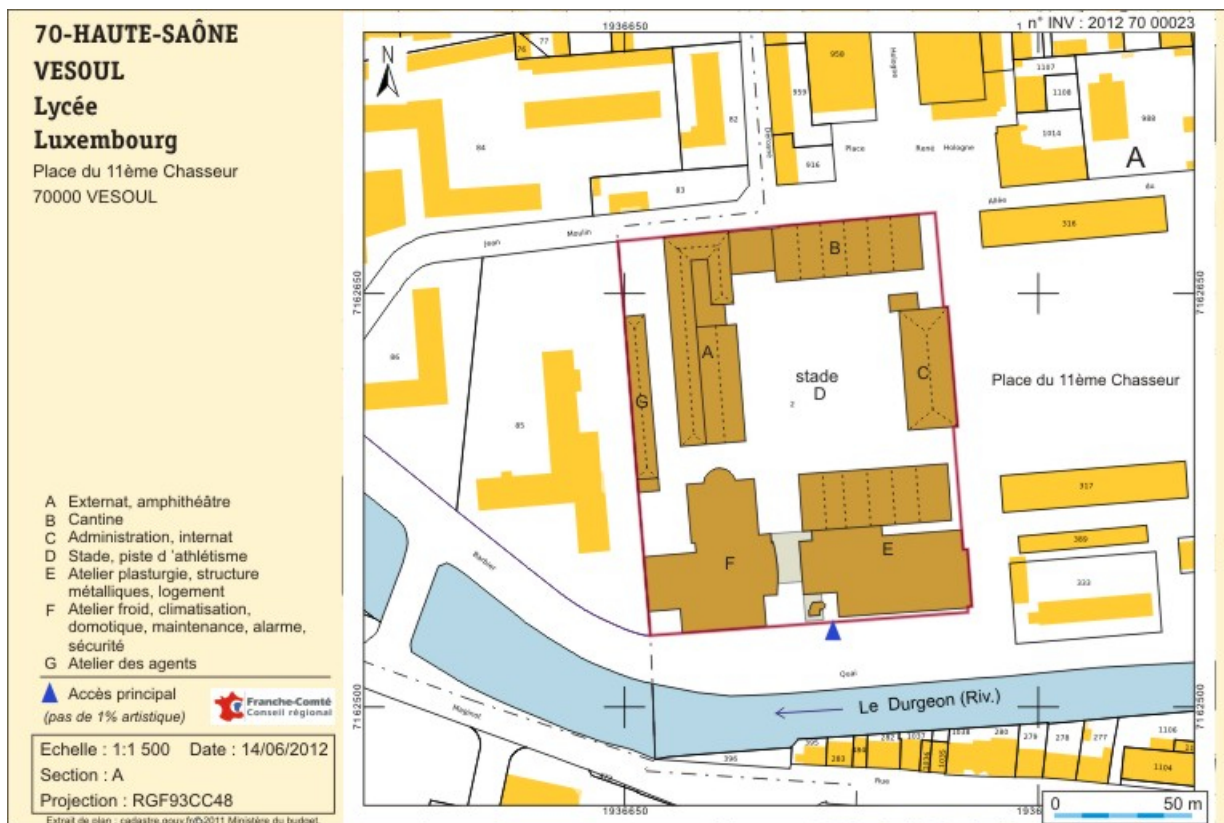
N° de l'illustration : 20127000023NUDA

Plan-masse et de situation. Extrait du plan cadastral numérisé, section A, échelle 1:1500.

Le terrain plat qu'occupe le lycée jouxte à l'est la place du 11ème chasseur, au nord la place René Hologne et longe au sud le quai Barbier sur lequel donne son entrée principale. Quatre de ses cinq bâtiments sont disposés sur le pourtour de la parcelle, de forme rectangulaire, autour d'une cour bitumée qu'occupe un stade et son anneau d'athlétisme, ainsi que des arbres et des bancs. En dépit des constructions modernes qui sont venues la compléter, la forme de la caserne initiale-dont elle a d'ailleurs gardé le nom- se donne encore clairement à voir, aussi bien dans la trame urbaine qu'à l'intérieur. Au sud, de part et d'autre de l'entrée qui les unit, se trouvent deux ateliers, couverts en terrasse, reliés entre eux par une galerie à l'étage, vitrée et parée d'essentage de matériau synthétique, qui couvre un passage traversant avec ses pilotis, à usage de préau, donnant accès à la cour. Les ateliers de plasturgie sous sheds, (couvert en tôle nervurée, sans vitrage, avec une noue, ascenseur) au sud-est de la cour, viennent s'appuyer perpendiculairement à la façade de l'atelier qui flanque à l'est la même entrée, et accueille

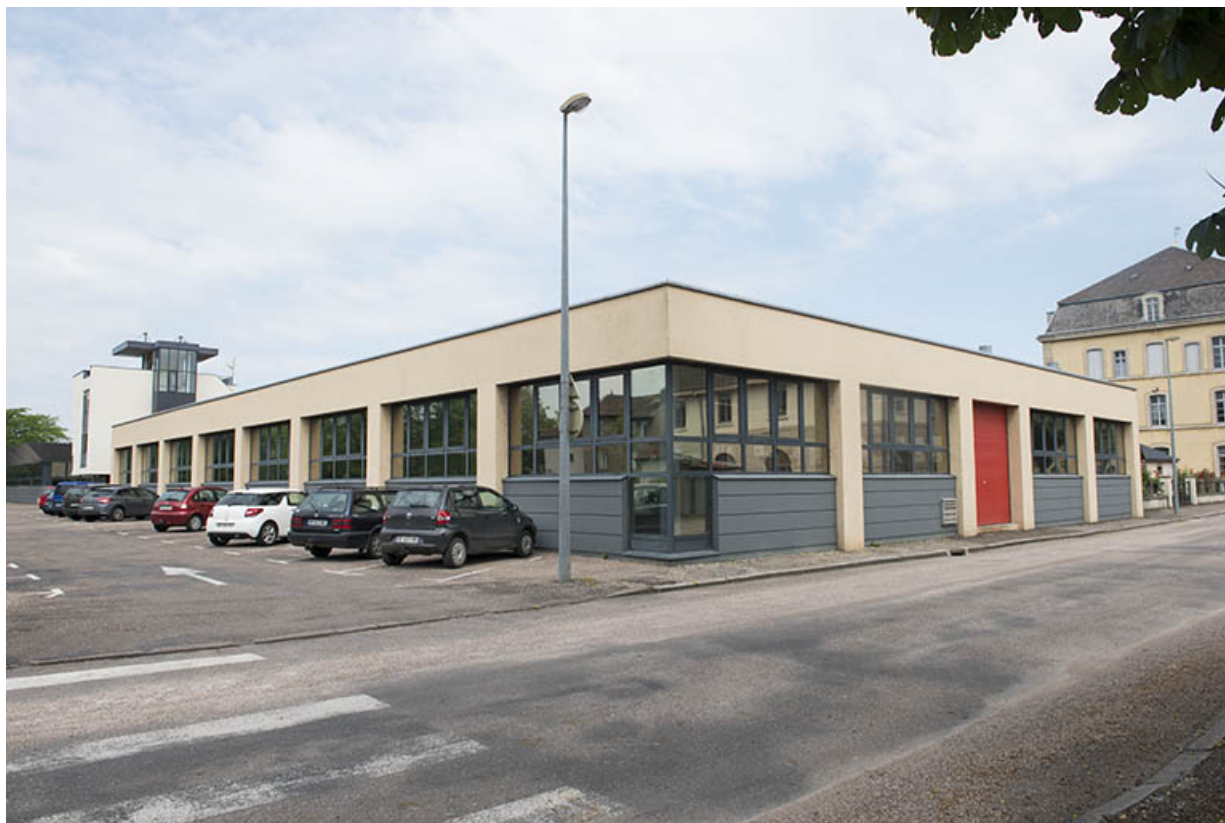
N° de l'illustration : 20137000585NUC4A

Angle sud-est sur rue des ateliers de structure métallique.

l'enseignement de structures métalliques. (en rez-de-chaussée, largement vitré, béton enduit, toiture en terrasse couverte en bitume finition ardoisée) En saillie perpendiculaire à cet alignement sur rue, un volume (béton enduit blanc, deux étages carrés et un étage de terrasse en partie couverte par un toit plat suspendu par des câbles, pans coupés, fenêtres de tailles variables disposées de manière régulière, surplomb reposant sur un pilotis) abrite le logement d'un agent. La partie ouest est en rez-de-chaussée sur la rue, a un étage carré sur la cour, est en béton gris sombre rythmé de lignes horizontales et de fenêtres continues. Un large bandeau débordant, en chanfrein (essentage de matériau synthétique gris sombre) surligne les parties sommitales de l'atelier, au rez-de-chaussée sur rue et à l'étage sur cour. Le centre de sa façade nord, présente une partie convexe sur la cour. L'étage est desservi par un escalier droit, extérieur, en charpente métallique sur le coté ouest.

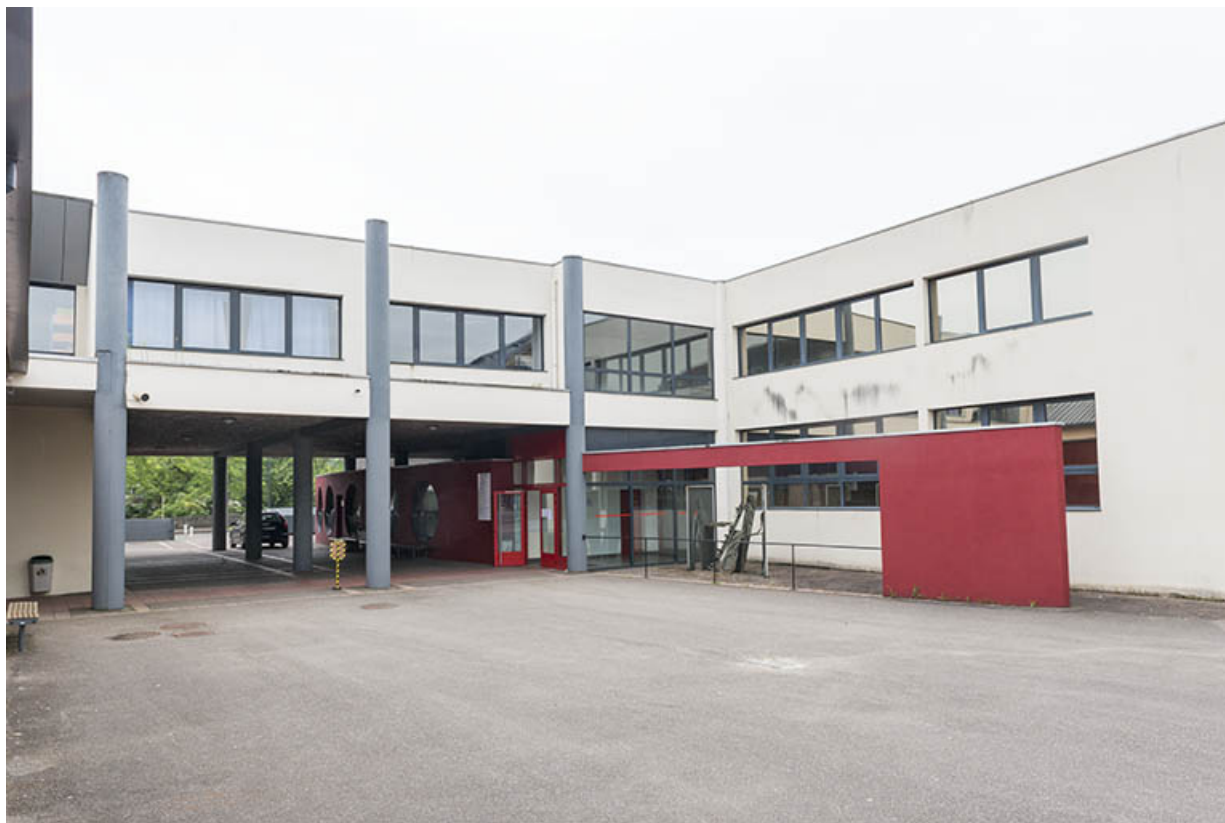
N° de l'illustration : 20137000566NUC4A

Détail de la façade postérieure de l'entrée, ateliers.

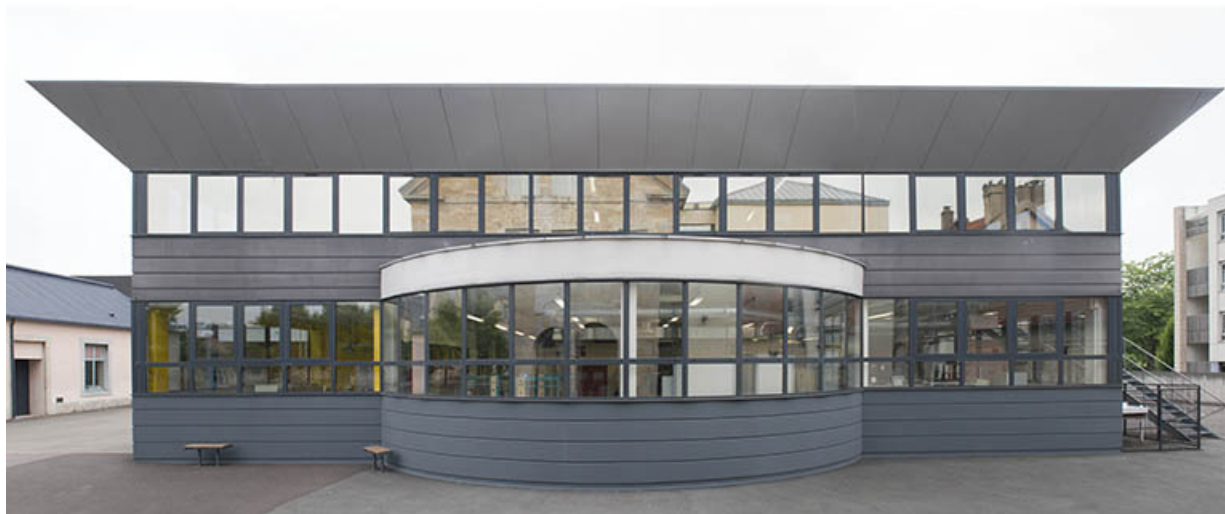
N° de l'illustration : 20137000587NUC4A

Façade sur cour de l'atelier froid et climatisation domotique.

Electrotechnique et domotique sont au 1er étage, froid et climatisation au rez-de-chaussée de la partie sur cour ; maintenance, alarmes et sécurité occupent respectivement le rez-de-chaussée et l'étage. Un bâtiment de l'ancienne caserne, d'un étage carré, orienté nord-sud sur la limite ouest de la parcelle, construit en pierre de taille et moellons de calcaire, toit à longs pans couvert en tuiles mécaniques, pignon couvert, avec ses chaines d'angles en pierre de taille, ses cinq baies en plein cintre en rez-de-chaussée, abrite les ateliers des agents d'entretien. De part et d'autre, deux bâtiments en brique, enduits, sont en rez-de-chaussée, avec un toit à longs pans, à croupe couvert en tuiles mécaniques, à usage de remises. Parallèlement, à l'est, un ensemble continu de bâtiments en L, combinant et reliant en un tout les traces de l'ancien usage militaire et les constructions nouvelles, abrite l'externat et, perpendiculairement, la cantine. Celui-là (élévation ordonnancée, moellons de calcaire et pierres de taille, pignon couvert) compte un étage carré et un comble à surcroît. Le rez-de-chaussée est percé de 9 baies en plein cintre côté cour, 4 baies en plein cintre sur les pignons. Les longs pans du toit sont surélevés pour loger, sur la plus grande part de sa longueur, une rangée de lucarnes d'attique. Lui est accolé à l'ouest un long édifice parallélépipédique en béton enduit, moins haut, (1 étage carré) couvert d'un toit à longs pans à croupe en tôle nervurée. Dans la partie nord et récente, (en béton, 1 et 2 étages carrés, couverte en terrasse et tôle nervurée, noue, ascenseur) qui abrite l'amphithéâtre de cent places, (en gradins, avec son escalier droit de secours hors-œuvre en charpente métallique) la salle de gymnastique, le préau, le centre de documentation et d'information occupe trois niveaux. L'entrée, en retrait sur l'alignement de la façade est vitrée sur la hauteur des deux étages, distribués par un escalier en béton, suspendu. Longeant la limite septentrionale de la parcelle, la cantine, située dans l'ancienne écurie dont on peut voir les crèches, en rez-de-chaussée, est couverte en sheds de tôle nervurée (sans verrière). L'ancien bâtiment de caserne abritant l'administration (en rez-de-chaussée), un logement et l'internat, occupe le bord oriental de la parcelle et son imposante façade postérieure donne sur la place du 11ème chasseurs, à l'ordonnement militaire de laquelle elle contribue. (rez-de-chaussée surélevé, 2 étages carrés, un étage de comble, escalier tournant à retours avec jour, toit brisé, à longs pans et à croupe, couvert en tuiles mécaniques (sur les longs pans) et en ardoises (sur les brisis). Adossé à son angle nord-ouest, un pavillon en rez-de-chaussée a été ajouté, couvert en terrasse, dont le brisis couvert en ardoise rappelle celui de la caserne.

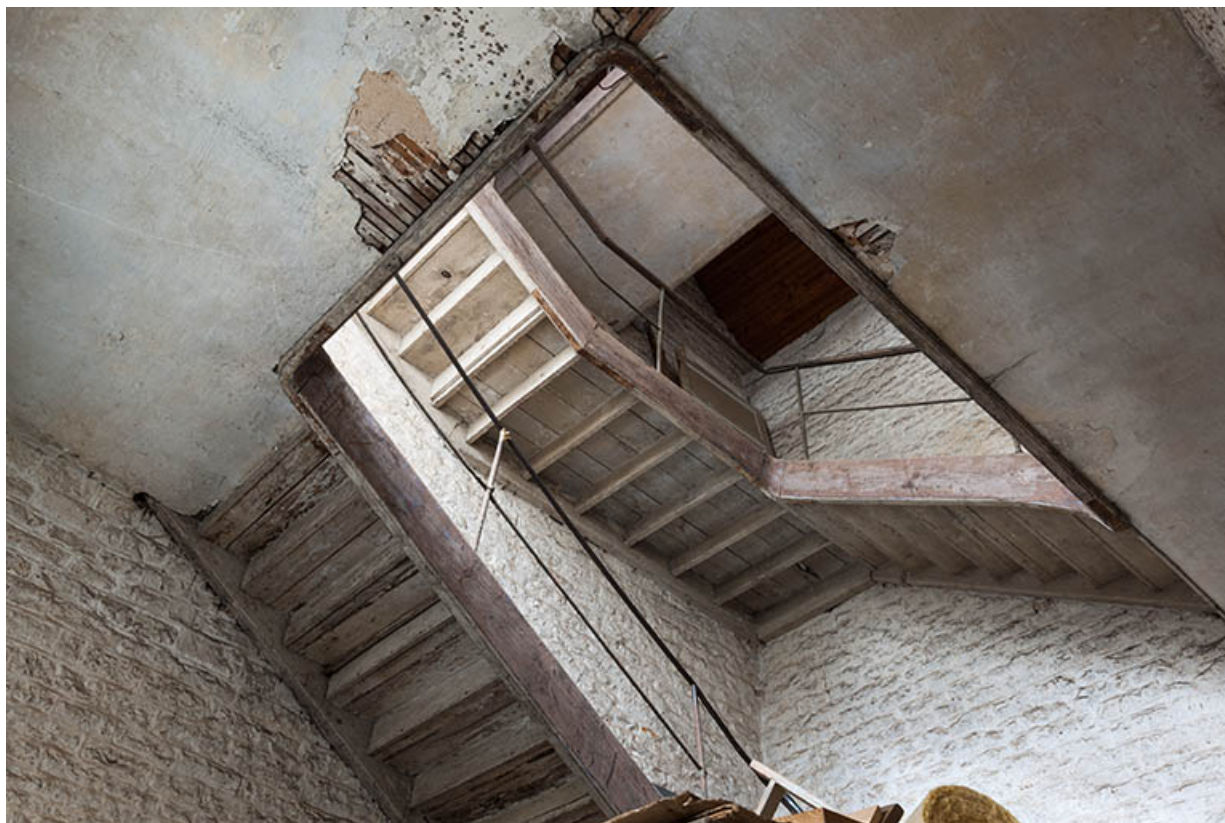
N° de l'illustration : 20137000610NUC4A

Escalier dans l'atelier des agents.

Escaliers : escalier de distribution extérieur, escalier droit, en charpente métallique; escalier dans-œuvre, escalier tournant à retours avec jour, suspendu en charpente

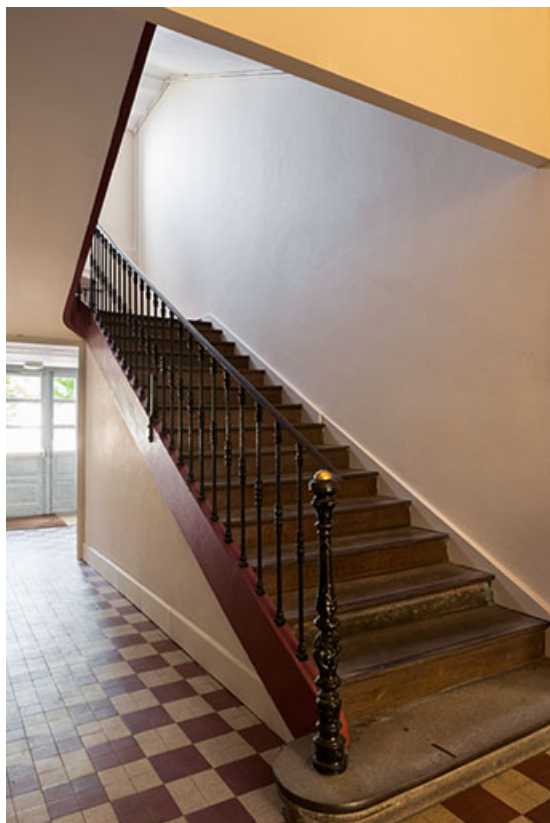
N° de l'illustration : 20137000611NUC4A

Escalier de l'administration-internat.
