CASERNE, PUIS CENTRE D'APPRENTISSAGE LUXEMBOURG, PUIS COLLÈGE D'ENSEIGNEMENT TECHNIQUE LUXEMBOURG, ACTUELLEMENT LYCÉE PROFESSIONNEL LUXEMBOURG.

Bourgogne-Franche-Comté, Haute-Saône
Vesoul
16 place du 11 ème chasseur, 11 quai Yves
Barbier

Dossier IA70000462 réalisé en 2012

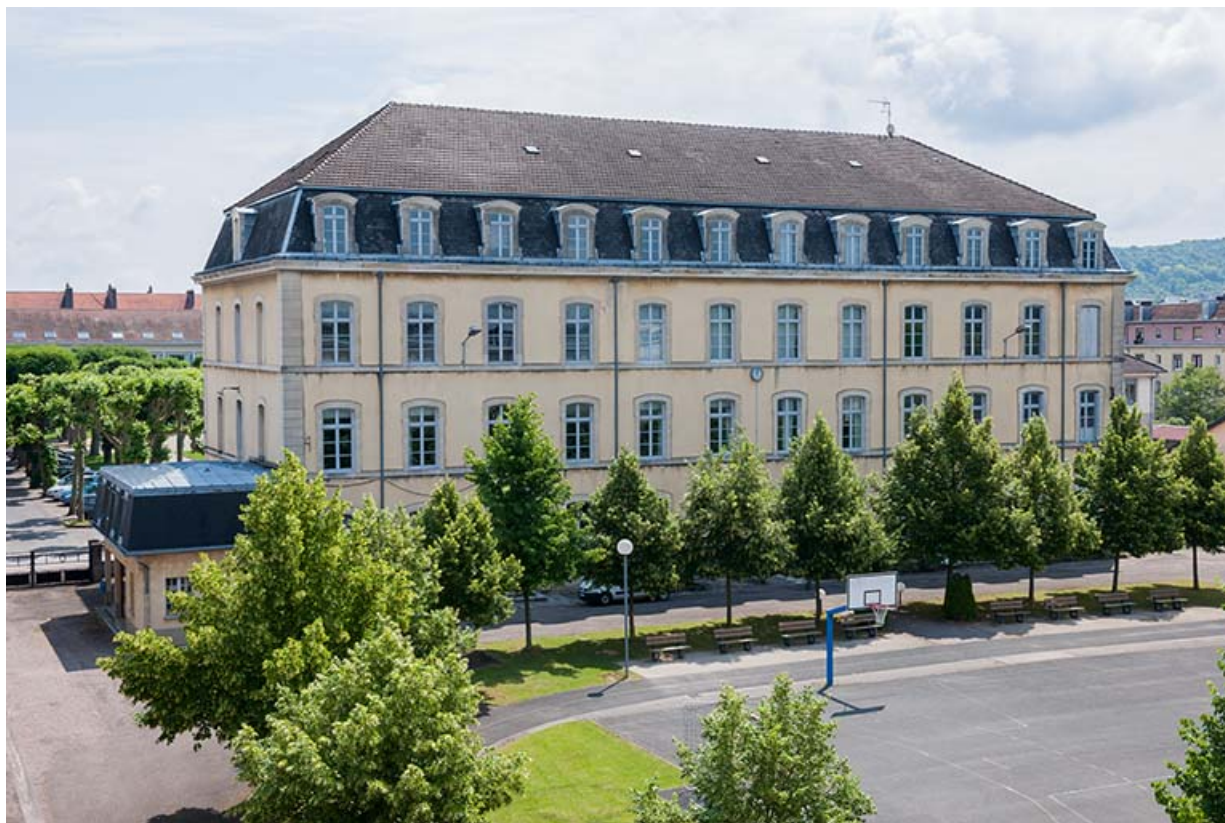
N° de l'illustration : 20137000619NUC4A

Façade ouest sur cour de l'administration-internat.

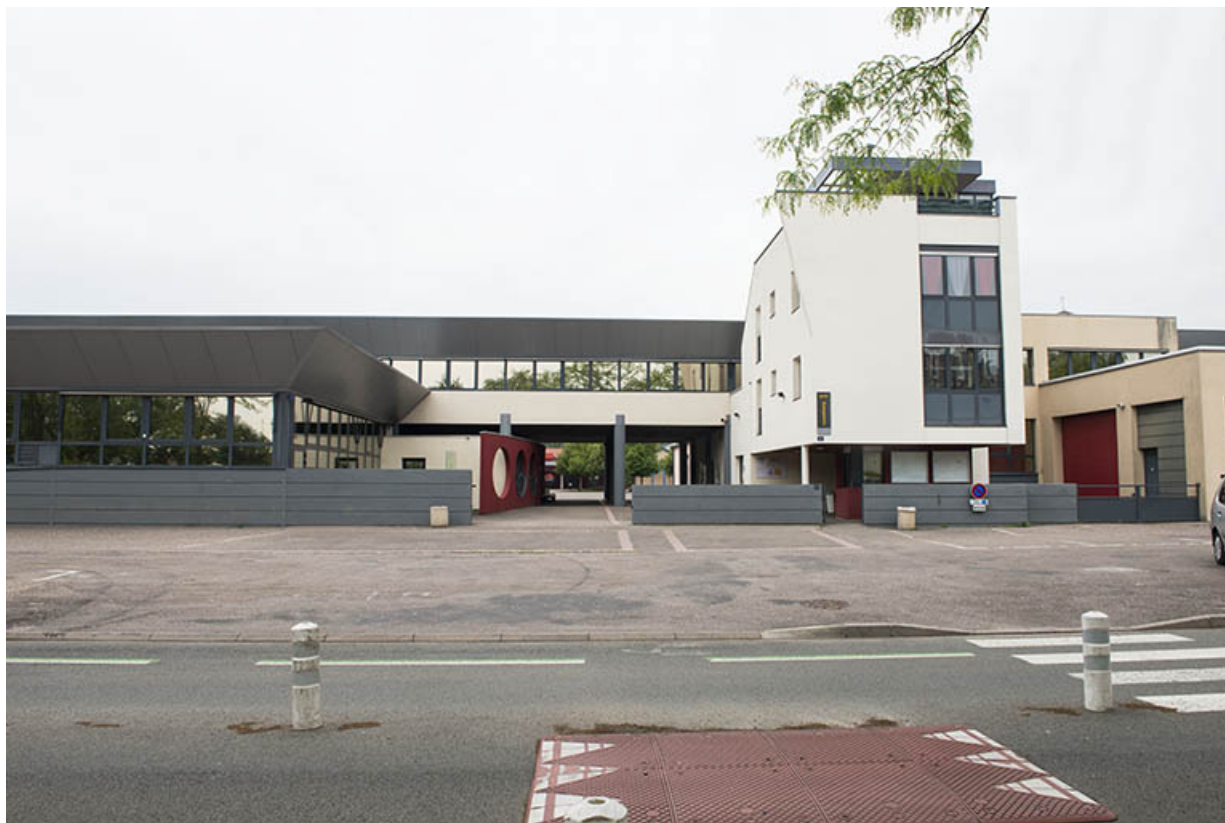
N° de l'illustration : 20137000564NUC4A

Façade sud, entrée sur le quai Barbier.
70, Vesoul, 16 place du 11 ème chasseur

Le terrain plat qu'occupe le lycée jouxte à l'est la place du 11ème chasseur, au nord la place René Hologne et longe au sud le quai Barbier sur lequel donne son entrée principale. Quatre de ses cinq bâtiments sont disposés sur le pourtour de la parcelle, de forme rectangulaire, autour d'une cour bitumée qu'occupe un stade et son anneau d'athlétisme, ainsi que des arbres et des bancs. En dépit des constructions modernes qui sont venues la compléter, la forme de la caserne initiale-dont elle a d'ailleurs gardé le nom- se donne encore clairement à voir, aussi bien dans la trame urbaine qu'à l'intérieur. Au sud, de part et d'autre de l'entrée qui les unit, se trouvent deux ateliers, couverts en terrasse, reliés entre eux par une galerie à l'étage, vitrée et parée d'essentage de matériau synthétique, qui couvre un passage traversant avec ses pilotis, à usage de préau, donnant accès à la cour. Les ateliers de plasturgie sous sheds, (couvert en tôle nervurée, sans vitrage, avec une noue, ascenseur) au sud-est de la cour, viennent s'appuyer perpendiculairement à la façade de l'atelier qui flanque à l'est la même entrée, et accueille

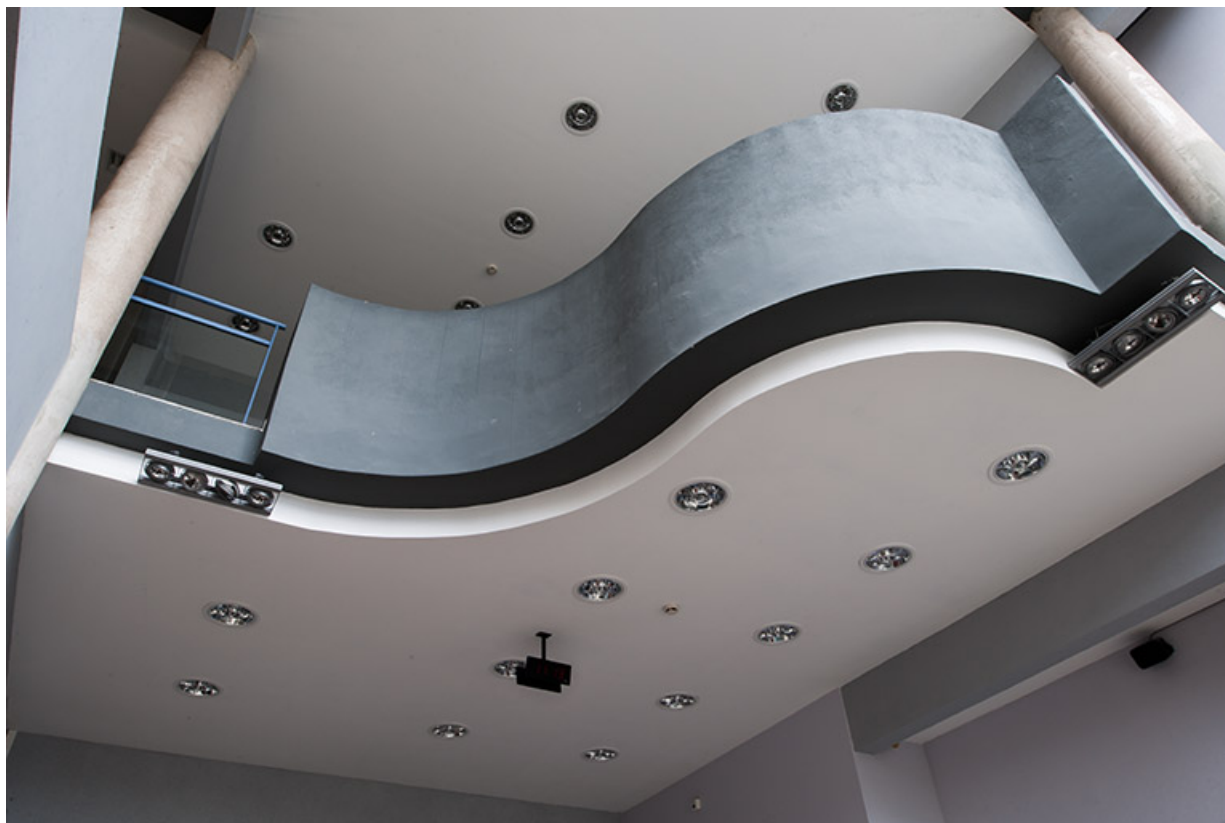
N° de l'illustration : 20137000609NUC4A

Vue intérieure de l'escalier de l'externat.

Escaliers : escalier de distribution extérieur, escalier droit, en charpente métallique; escalier dans-œuvre, escalier tournant à retours avec jour, suspendu en charpente
