CASERNE, PUIS CENTRE D'APPRENTISSAGE LUXEMBOURG, PUIS COLLÈGE D'ENSEIGNEMENT TECHNIQUE LUXEMBOURG, ACTUELLEMENT LYCÉE PROFESSIONNEL LUXEMBOURG.

Vesoul

Dossier IA70000462 réalisé en 2012

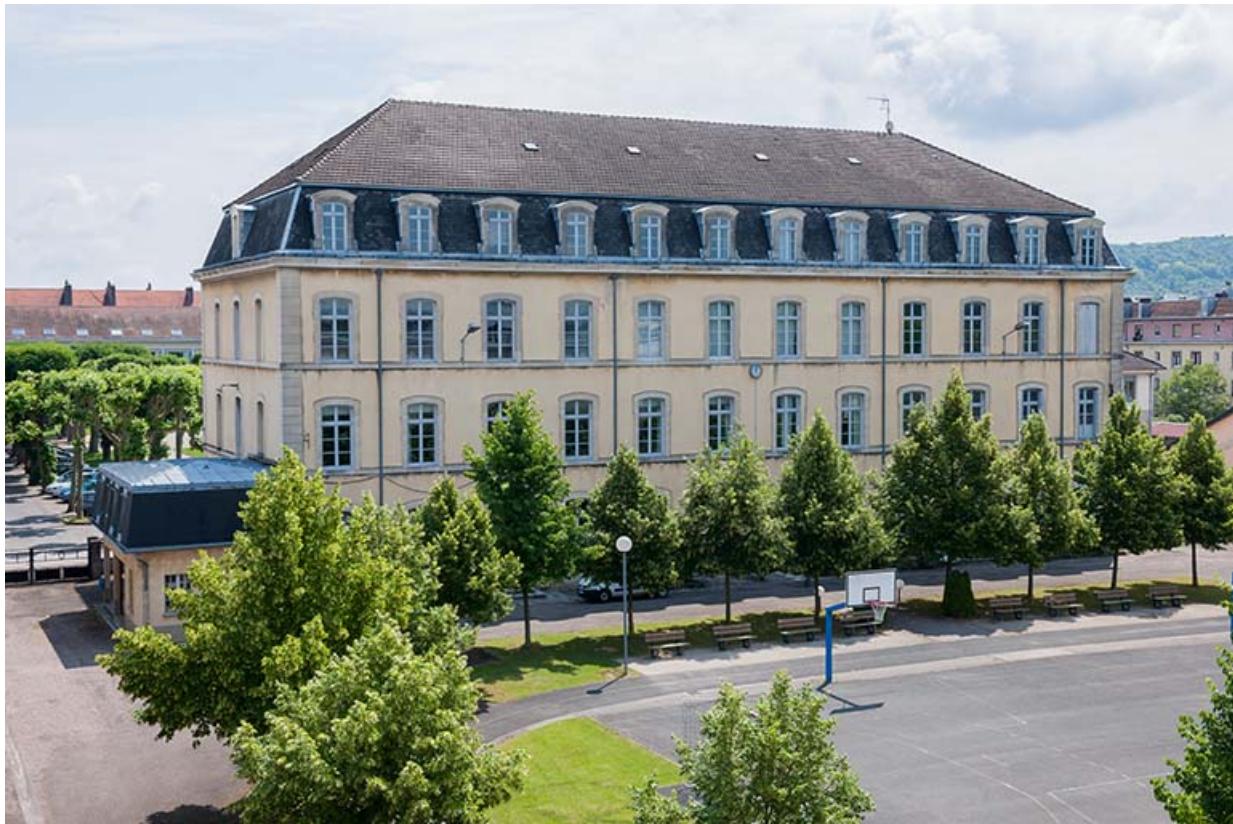
Façade ouest sur cour de l'administration-internat.

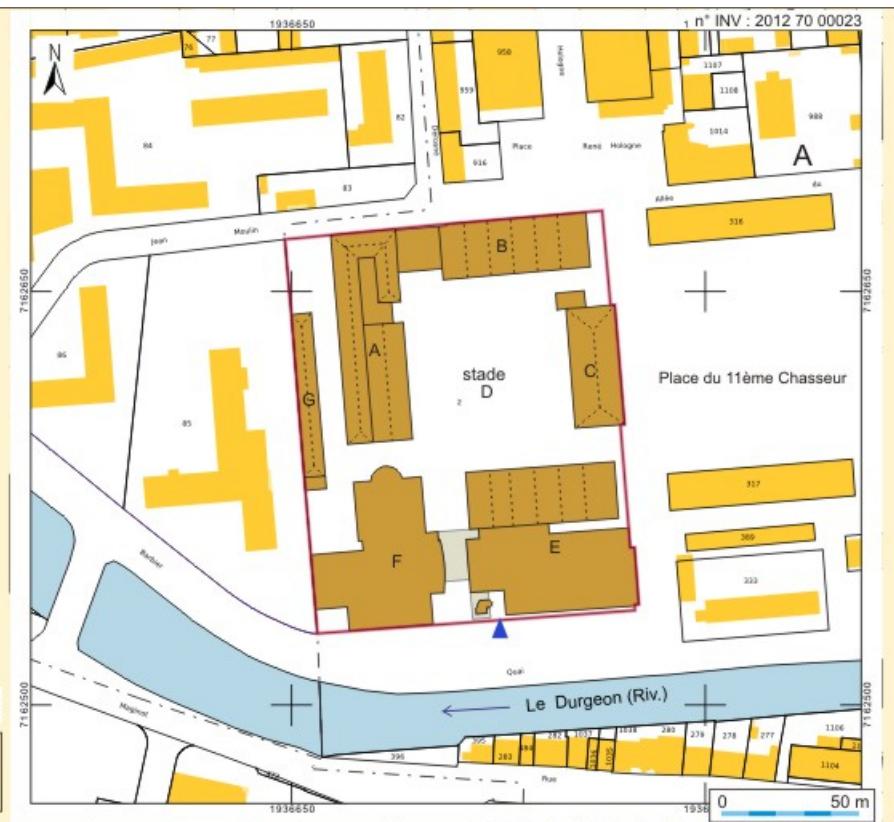
- A Externat, amphithéâtre
- B Cantine
- C Administration, internat
- D Stade, piste d'athlétisme
- E Atelier plasturgie, structure métalliques, logement
- F Atelier froid, climatisation, domotique, maintenance, alarme, sécurité
- G Atelier des agents

Plan-masse et de situation. Extrait du plan cadastral numérisé, section A, échelle 1:1500.

Le terrain plat qu'occupe le lycée jouxte à l'est la place du 11ème chasseur, au nord la place René Hologne et longe au sud le quai Barbier sur lequel donne son entrée principale. Quatre de ses cinq bâtiments sont disposés sur le pourtour de la parcelle, de forme rectangulaire, autour d'une cour bitumée qu'occupe un stade et son anneau d'athlétisme, ainsi que des arbres et des bancs. En dépit des constructions modernes qui sont venues la compléter, la forme de la caserne initiale-dont elle a d'ailleurs gardé le nom- se donne encore clairement à voir, aussi bien dans la trame urbaine qu'à l'intérieur. Au sud, de part et d'autre de l'entrée qui les unit, se trouvent deux ateliers, couverts en terrasse, reliés entre eux par une galerie à l'étage, vitrée et parée d'essentage de matériau synthétique, qui couvre un passage traversant avec ses pilotis, à usage de préau, donnant accès à la cour. Les ateliers de plasturgie sous sheds, (couvert en tôle nervurée, sans vitrage, avec une noue, ascenseur) au sud-est de la cour, viennent s'appuyer perpendiculairement à la façade de l'atelier qui flanque à l'est la même entrée, et accueille

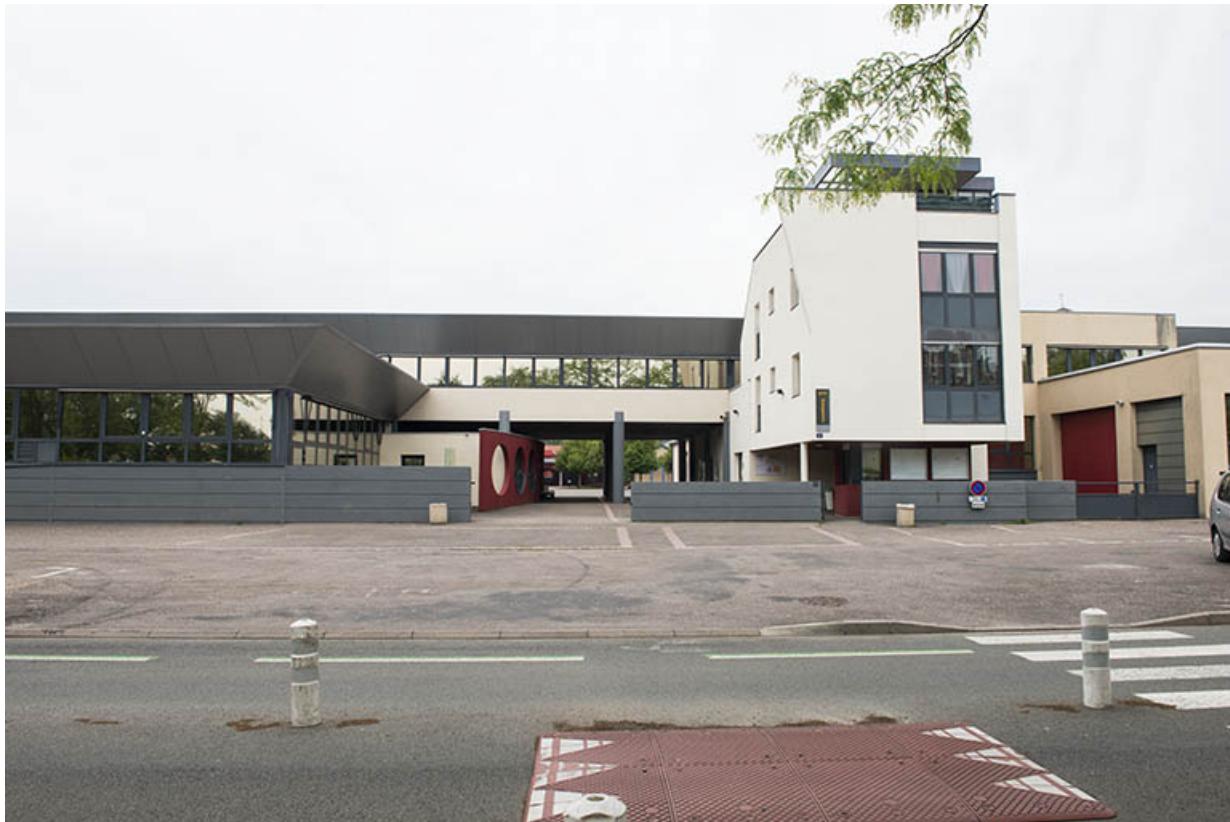
Façade sud, entrée sur le quai Barbier.

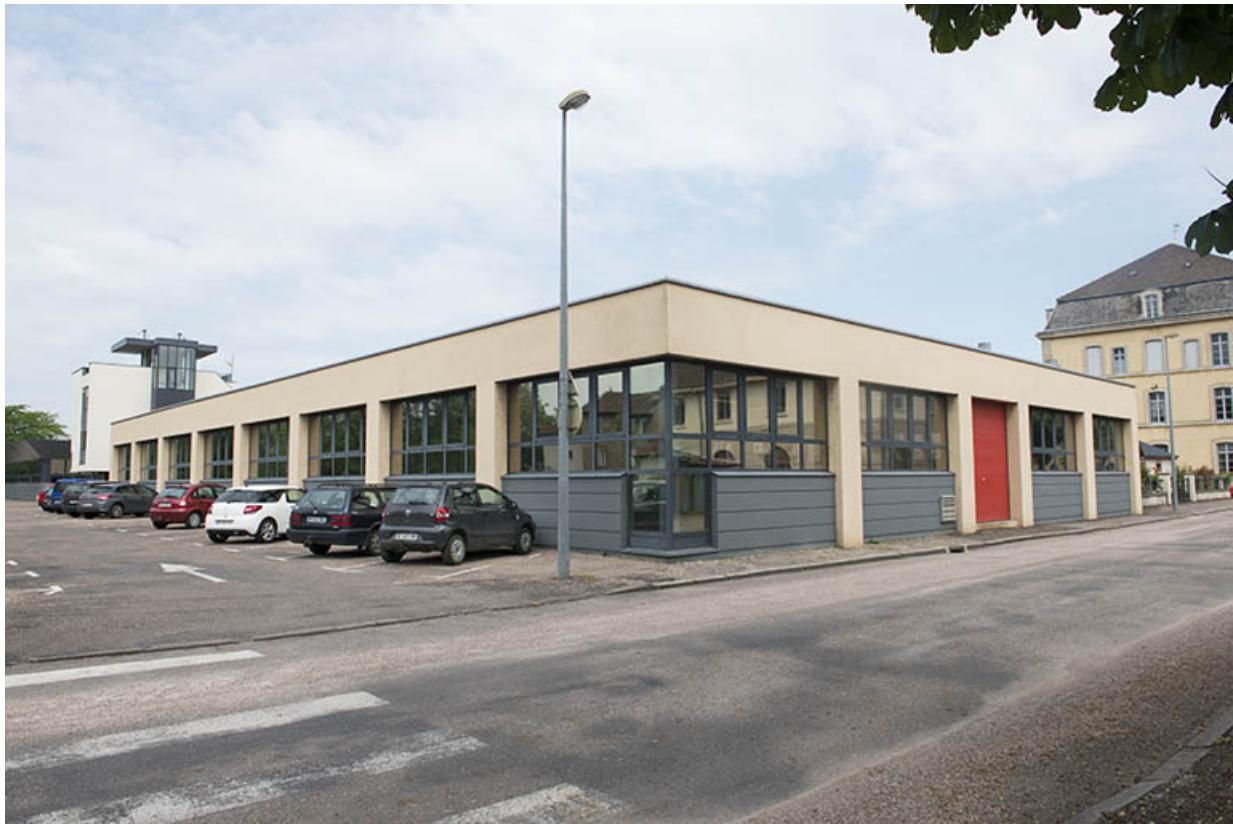
Angle sud-est sur rue des ateliers de structure métallique.

l'enseignement de structures métalliques. (en rez-de-chaussée, largement vitré, béton enduit, toiture en terrasse couverte en bitume finition ardoisée) En saillie perpendiculaire à cet alignement sur rue, un volume (béton enduit blanc, deux étages carrés et un étage de terrasse en partie couverte par un toit plat suspendu par des câbles, pans coupés, fenêtres de tailles variables disposées de manière régulière, surplomb reposant sur un pilotis) abrite le logement d'un agent. La partie ouest est en rez-de-chaussée sur la rue, a un étage carré sur la cour, est en béton gris sombre rythmé de lignes horizontales et de fenêtres continues. Un large bandeau débordant, en chanfrein (essentage de matériau synthétique gris sombre) surligne les parties sommitales de l'atelier, au rez-de-chaussée sur rue et à l'étage sur cour. Le centre de sa façade nord, présente une partie convexe sur la cour. L'étage est desservi par un escalier droit, extérieur, en charpente métallique sur le côté ouest.

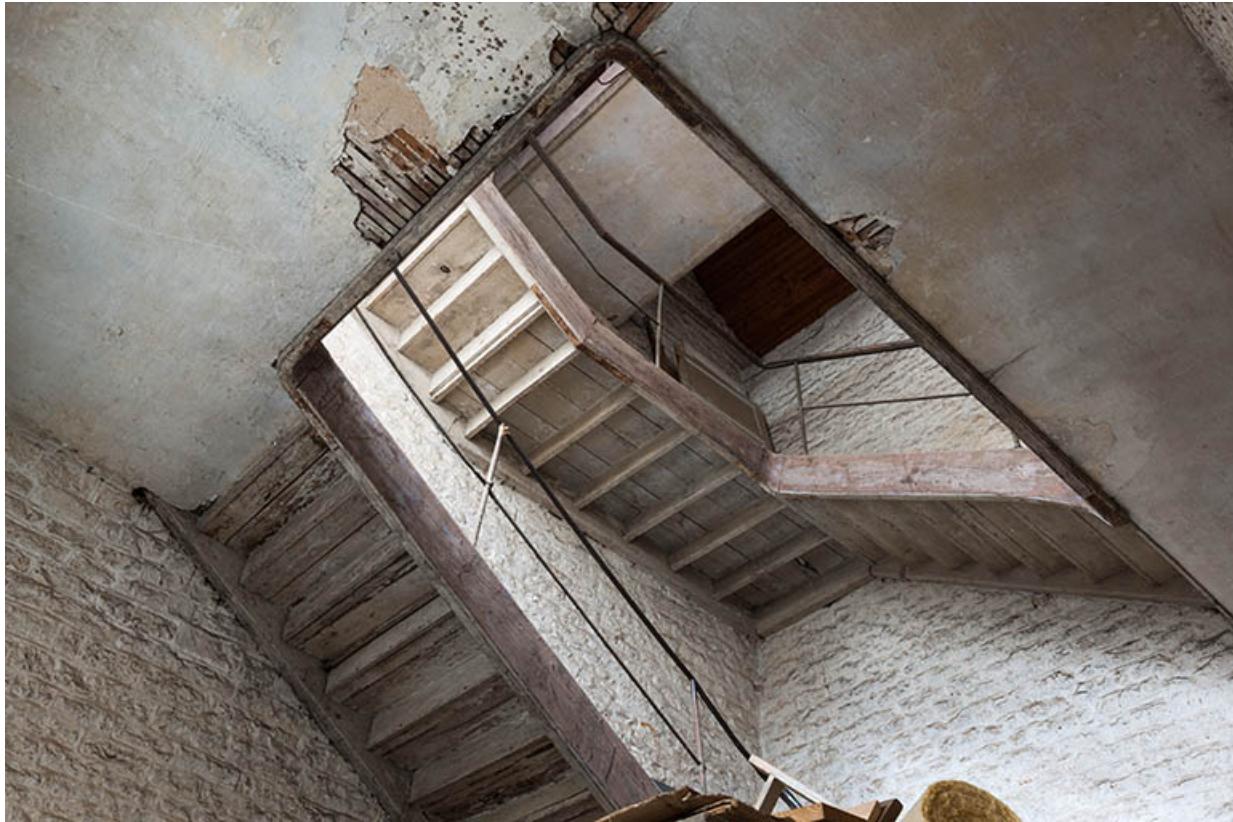
Escalier dans l'atelier des agents.

Escaliers : escalier de distribution extérieur, escalier droit, en charpente métallique; escalier dans-œuvre, escalier tournant à retours avec jour, suspendu en charpente

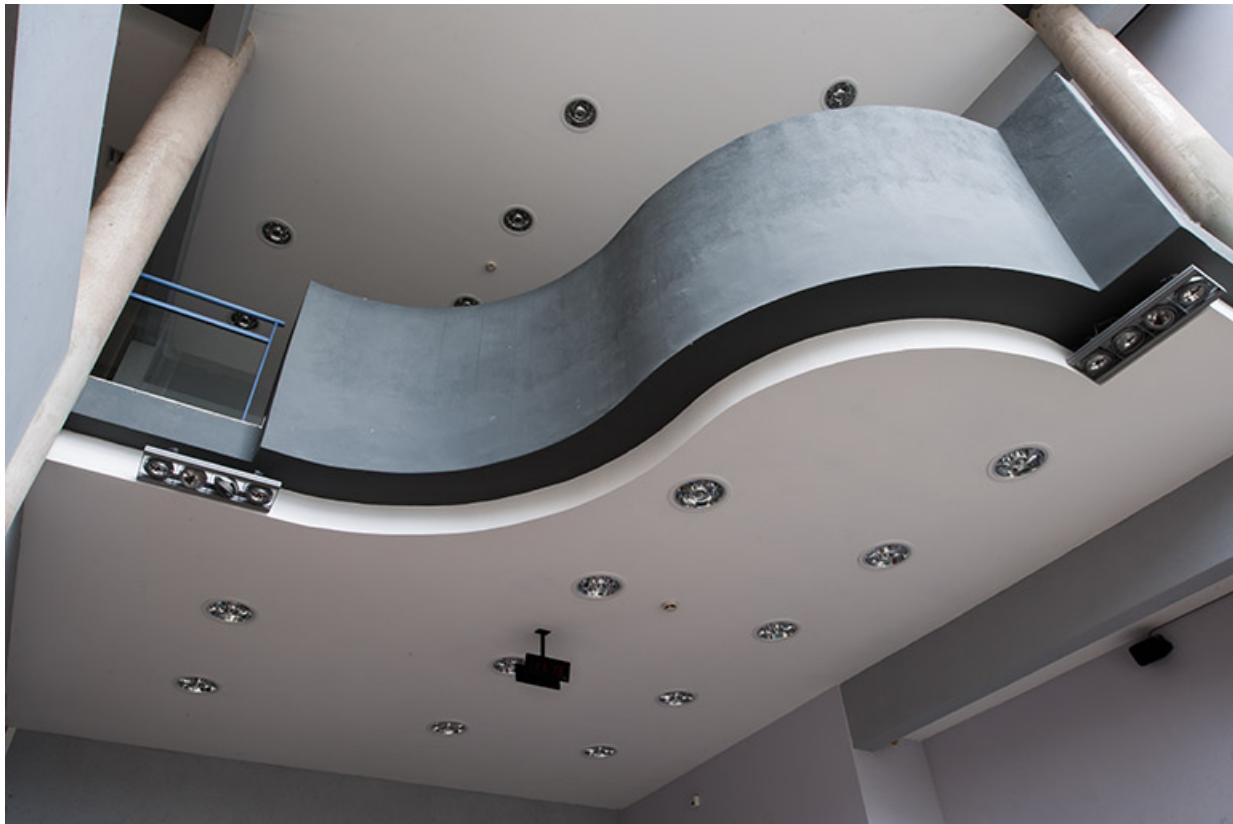
Vue intérieure de l'escalier de l'externat.

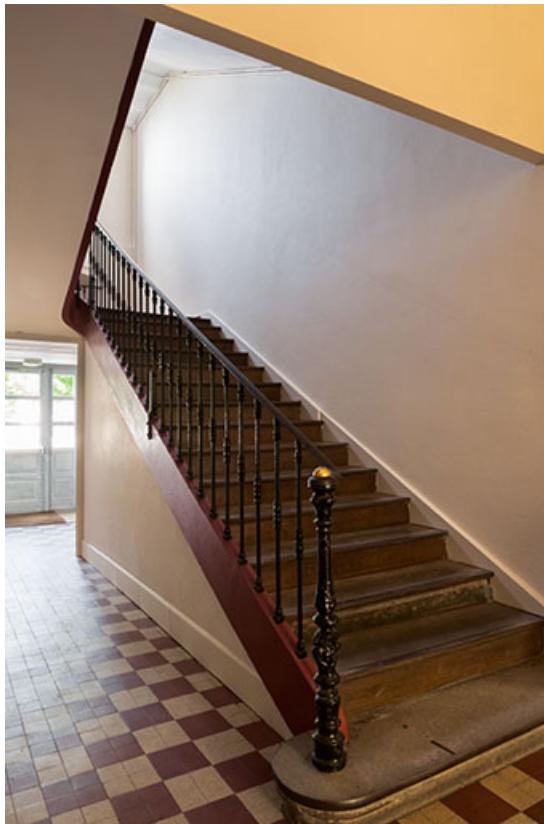
Escalier de l'administration-internat.
