CASERNE, PUIS CENTRE D'APPRENTISSAGE LUXEMBOURG, PUIS COLLÈGE D'ENSEIGNEMENT TECHNIQUE LUXEMBOURG, ACTUELLEMENT LYCÉE PROFESSIONNEL LUXEMBOURG.

Bourgogne-Franche-Comté, Haute-Saône
Vesoul
16 place du 11^{ème} chasseur, 11 quai Yves
Barbier

Dossier IA70000462 réalisé en 2012

Auteur(s) : Philippe Mairot

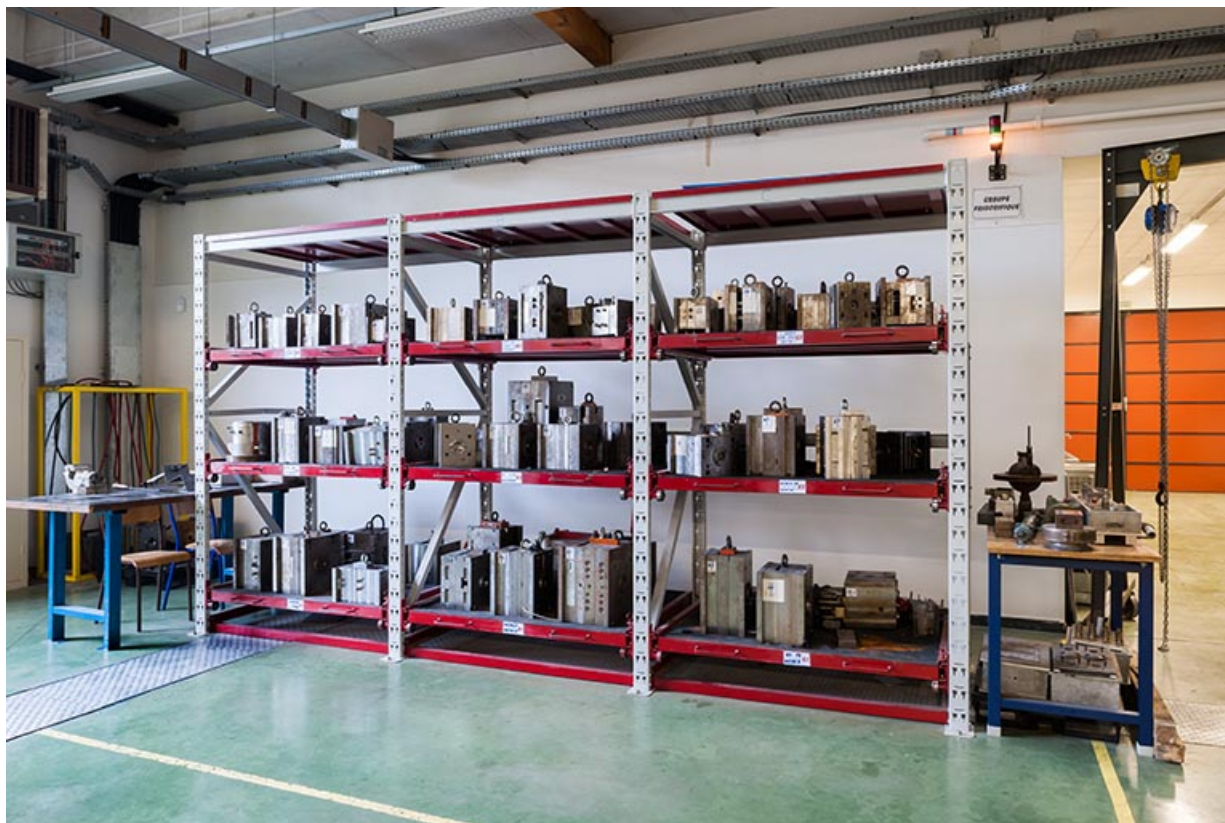
N° de l'illustration : 20137000602NUC4A

Moules dans l'atelier d'injection plastique.
