HABITAT DES 15E ET 16E SIÈCLES À LA ROCHEURE

Bourgogne-Franche-Comté, Haute-Saône
Passavant-la-Rochère
la Rochère - chemin Saint-Valbert, rue de la
Violette

Dossier IA70000588 réalisé en 2015
Auteur(s) : Guillaume Gézolme

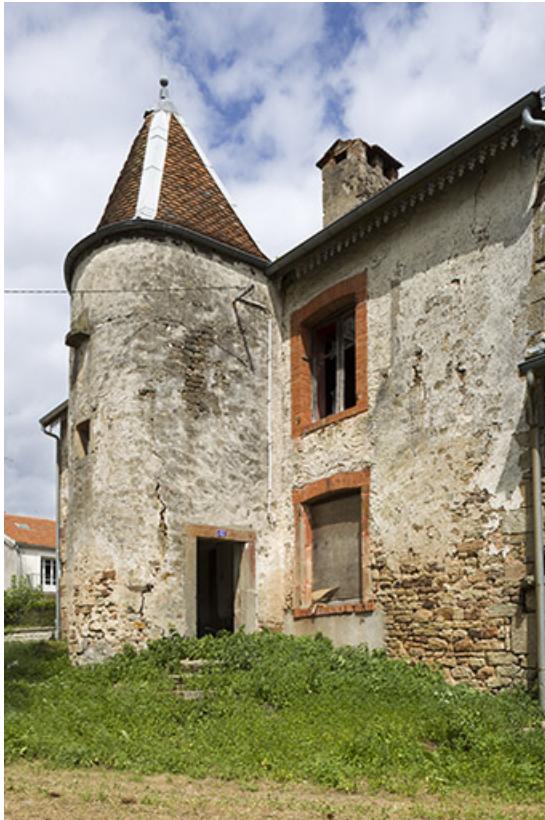
N° de l'illustration : 20157000706NUC2A

Vue sur la tourelle d'escalier.

- la tour : la tour abritait un escalier à vis hors de l'œuvre, marquant aussi une construction ancienne.

La maison Thysac est construite sur un terrain surplombant le hameau. De taille modeste et construite sur une cave voutée, cette ancienne maison forte dispose sur sa façade sud-ouest d'une tourelle hors d'œuvre abritant un escalier. Elle s'articule

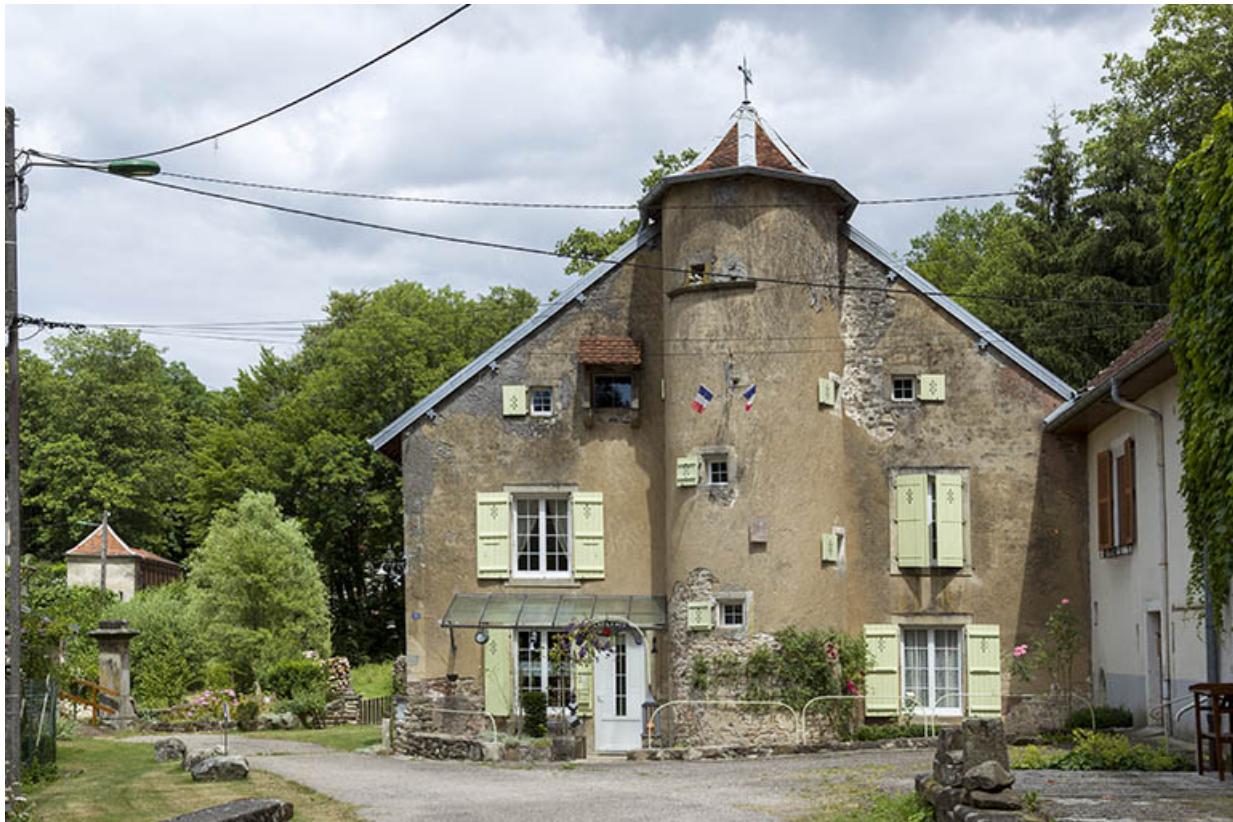
N° de l'illustration : 20157000667NUC2A

Façade avec la tourelle d'escalier de la maison des Hennezel.

La maison Hennezel se compose de deux habitations en retour d'équerre, le premier étant perpendiculaire au ruisseau, le second parallèle à la lisière de la forêt. Dotée d'une tour plus grande, elle est très transformée. Aucune fenêtre à meneaux ne subsiste. L'escalier de la tour dessert les étages supérieurs. La partie supérieure a été aménagée en pigeonnier.

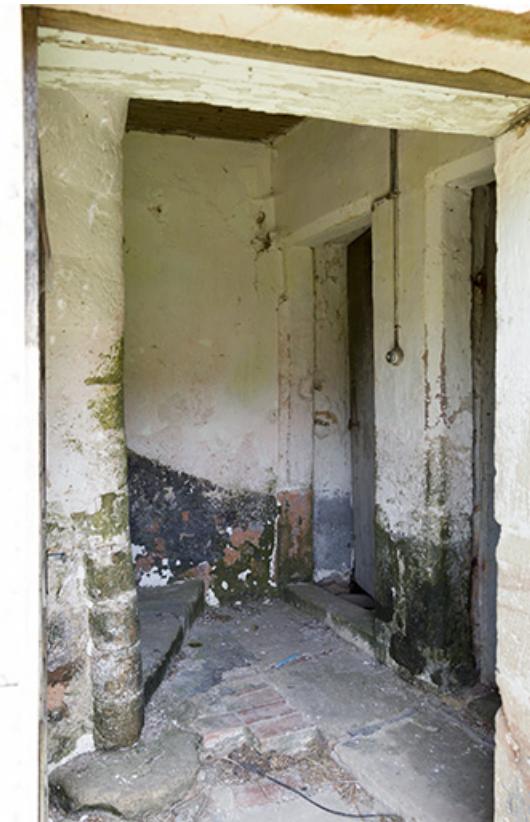
N° de l'illustration : 20157000707NUC2A

Bas de l'escalier à vis, maison Thysac.
