HABITAT DES 15E ET 16E SIÈCLES À LA ROCHÈRE

Bourgogne-Franche-Comté, Haute-Saône Passavant-la-Rochère la Rochère - chemin Saint-Valbert, rue de la Violette

Dossier IA70000588 réalisé en 2015 Auteur(s) : Guillaume Gézolme

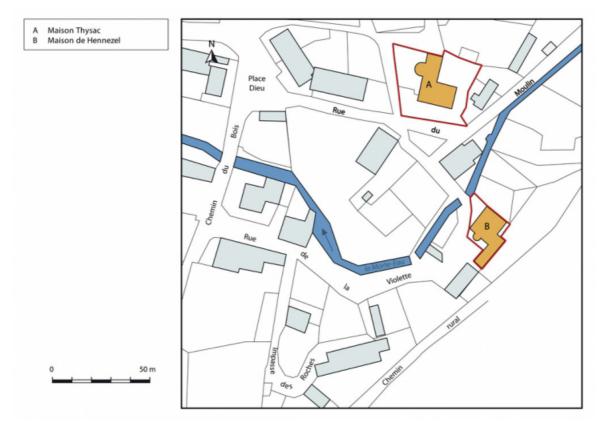
N° de l'illustration : 20157001493NUDA

Plan masse et de situation.

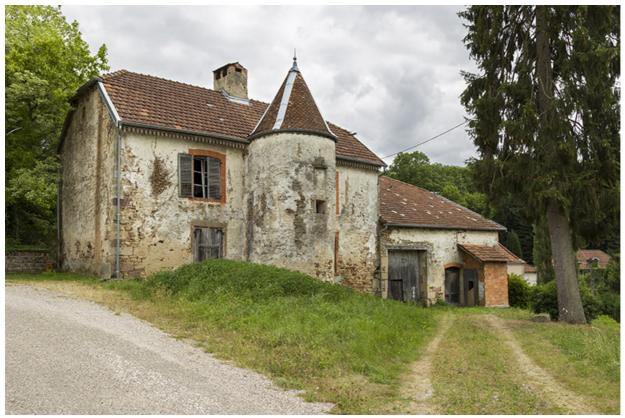
N° de l'illustration : 20157000704NUC2A

Vue générale de la maison Thysac.

La maison Thysac est construite sur un terrain surplombant le hameau. De taille modeste et construite sur une cave voutée, cette ancienne maison forte dispose sur sa façade sud-ouest d'une tourelle hors d'œuvre abritant un escalier. Elle s'articule

sur trois niveaux: un rez-de-chaussée, un premier étage et un étage de comble. Profondément remaniée - probablement au cours du 18e siècle - les fenêtres à meneaux d'origine ont été remplacées par des ouvertures avec jambages et linteaux en brique sur la façade principale, hormis une ouverture en rez-de-chaussée. Le toit est recouvert de tuiles mécaniques.

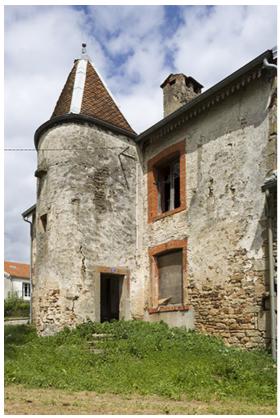
N° de l'illustration : 20157000706NUC2A

Vue sur la tourelle d'escalier.

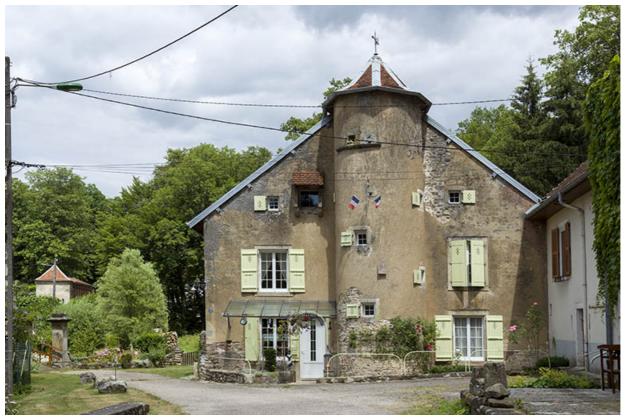
N° de l'illustration : 20157000667NUC2A

Façade avec la tourelle d'escalier de la maison des Hennezel. 70, Passavant-la-Rochère chemin Saint-Valbert, lieudit : la Rochère

La maison Hennezel se compose de deux habitations en retour d'équerre, le premier étant perpendiculaire au ruisseau, le second parallèle à la lisière de la forêt. Dotée d'une tour plus grande, elle est très transformée. Aucune fenêtre à meneaux ne subsiste. L'escalier de la tour dessert les étages supérieurs. La partie supérieure a été aménagée en pigeonnier.

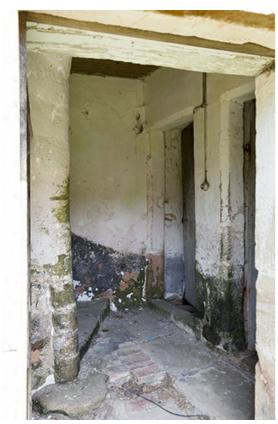
N° de l'illustration : 20157000707NUC2A

Bas de l'escalier à vis, maison Thysac.

- <u>un rôle défensif</u>: d'après les témoignages, ces bâtisses, qui devaient être assez grandes, étaient des maisons fortes ou des maisons fortifiées; elles disposaient de murs épais maçonnés en moellon et en pierre de taille. Elles étaient la propriété d'une aristocratie moyenne en milieu rural tels les maitres-verriers de la Rochère. La présence d'une tour munie de meurtrières marquait l'appartenance à cette classe sociale. Les habitants s'y repliaient en cas d'attaque.
- la tour : la tour abritait un escalier à vis hors de l'œuvre, marquant aussi une construction ancienne.
