# **PRESBYTÈRE**

Bourgogne-Franche-Comté, Haute-Saône Corre 2 rue Emile Hauviller

Dossier IA70000596 réalisé en 2015 Auteur(s) : Philippe Mairot

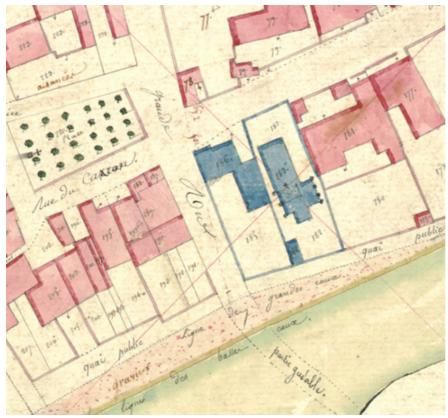
Détail de la feuille 1 du cadastre de 1819 montrant l'église sur les parcelles 182 et 183. 70, Corre, 2 rue Émile Hauviller

Un ancien presbytère est antérieurement disposé le long de la façade méridionale de l'église, qu'on voit bien en gris bleu sur le cadastre napoléonien. Il est modifié en 1853 pour devenir salle d'école, réparé en 1897 en même temps que la mairie immédiatement adjacente, puis détruit. Le présent édifice est racheté aux héritiers Mathelat : le conseil municipal dans sa séance du 14 novembre 1855 en estime le coût à 12517 F., financé ainsi : soit 4000 F. provenant de la Fabrique, 4000 F. de la part du curé- l'abbé Morel- et 4517 à la charge de la commune. De nouveaux travaux ont lieu en 1881, préservant ou intégrant encore des éléments anciens : un devis descriptif de l'architecte Barbey décrit alors en effet des travaux et notamment la "démolition de couverture et charpente".

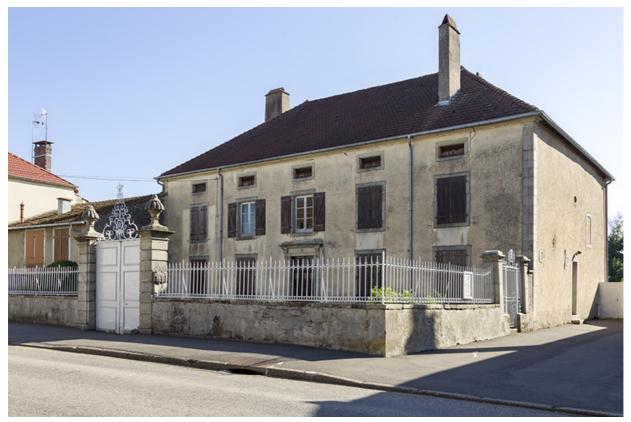
Vue de trois quart sud-ouest depuis la rue.

Le presbytère est édifié en moellons de calcaire enduit et les chainages d'angles sont en pierre de taille. Son plan est rectangulaire, sa façade parallèle à la rue, au delà d'une cour. Il compte un étage carré et un étage de combles. Son toit à longs pans et deux croupes est couvert en tuiles mécaniques. Deux piliers rectangulaires de pierre, à bossage, couronnés de vases, encadrent la porte flamande à deux battants métalliques pleins, rythmés chacun par trois rectangles, qui, depuis la rue, donne accès à la cour. La porte est elle-même sommée d'un couronnement de fer forgé à motifs de S en volutes portant un monogramme (Jean Claude Mathelat ?) et la date de 1750, probable remploi, possiblement de l'ancien presbytère (?) Devant la façade postérieure (est) se trouve une cour enherbée et un jardin potager, donnant sur le canal.

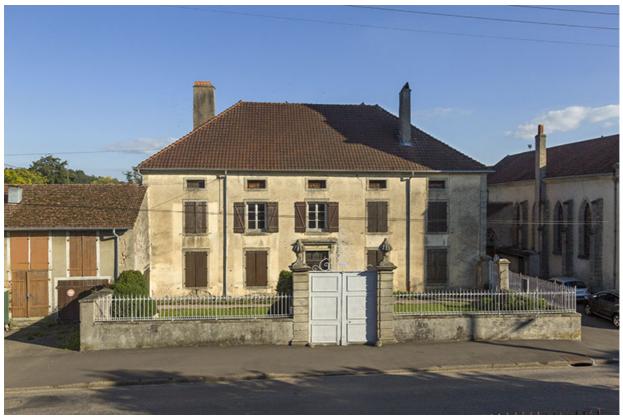
Vue d'ensemble de la façade antérieure et de la cour sur rue.

Cinq travées structurent symétriquement les façades antérieures et postérieures conformément aux pratiques de ce milieu de siècle. Les baies des rez-de-chaussée et de l'étage sont barlongues et celles du comble sont oblongues. Au centre, deux consoles encadrent la porte d'entrée, moulurée et supportent un entablement. Une sculpture en ronde bosse est remployée dans le mur enduit de la façade sud, percée de trois oculi ovales. Celui de l'étage donne de la lumière à l'escalier desservant le comble, les deux du rez-de-chaussée sont bouchés.

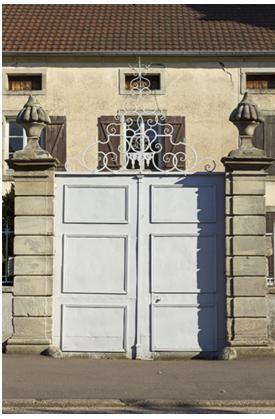
Porte flamande à couronnement de fer forgé, et deux vases d'amortissement sommant ses deux piliers.

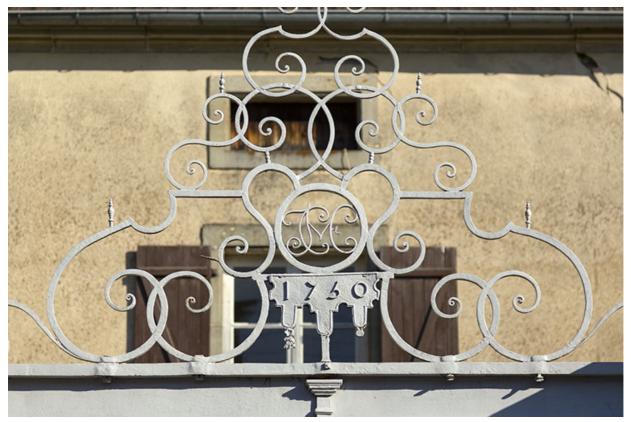
Détail du couronnement de fer forgé de la porte flamande portant la date de 1750 ainsi qu'un monogramme. 70, Corre, 2 rue Emile Hauviller

En 1831, Charles-Pierre Mathelat confie à l'entrepreneur Parant le soin de « reconstruire la maison et bâtiment qu'il possède à Corre» situé immédiatement au nord de l'église. Des plans sont alors dressés et un devis établi pour refaire ce bâtiment qui pourrait bien dater de 1750, date que l'on trouve sur la plaque de cheminée en place et sur le fronton de fer forgé qui orne le portail. Le bâtiment qui figure sur cette parcelle 181, sur le cadastre de 1819, ne parait pas correspondre aux volumes actuels, en particulier sa façade est; il pourrait s'agir d'une construction antérieure. A t elle été modifiée comme la maison qui lui fait face, (3 rue Hauviller) morphologiquement assez semblable, et qui résulte de la réunion de deux anciens bâtiments distincts? (Selon la mémoire orale, il s'agirait de l'œuvre de deux frères, maçons?) qui se seraient fait sensiblement la même maison, de part et d'autre de la rue. Au 3, le linteau de la porte sur la façade postérieure porte la date 1757 et mentionnerait également le nom de Jean Baptiste Mathelat, (fils de Jean Claude) de son épouse Anne Thérèse Laurence Le Vert.) L'ordonnancement des façades aux percements réguliers et symétriques par travées, comme la taille et les dimensions des cheminées attestant une certaine recherche de confort domestique, le soin apporté aux menuiseries, boiseries et dessus de portes, la forme de l'escalier et de la rampe confortent plutôt une datation au XIX ème.

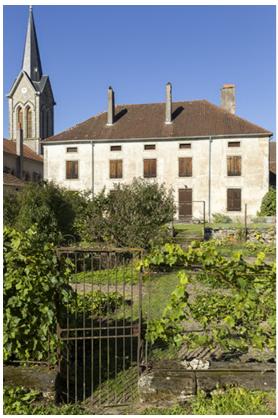
Vue d'ensemble du jardin et de la façade postérieure. 70, Corre, 2 rue Emile Hauviller

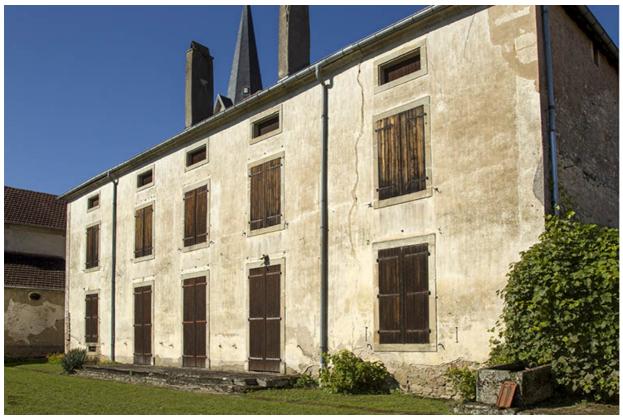
Vue de trois-quart nord-est de la façade postérieure.

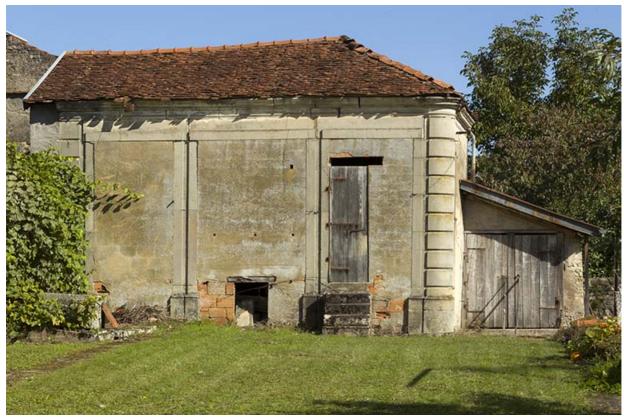
**Façade sud de l'édicule du jardin.** 70, Corre, 2 rue Emile Hauviller

Occupant le nord-est de la parcelle, un édicule couvert en petites tuiles, toit à demi-croupe, est construit en moellons de calcaire partiellement enduit, dont les larges ouvertures sont comblées avec des briques : il combine un certain nombre d'éléments décoratifs du vocabulaire néo-classique : une corniche, des cannelures, des éléments de pierre taillée, des chainages d'angles en bossage, dont les formes diffèrent aux angles sud-est (qui parait remanié) et sud-ouest. Il pourrait s'agir d'un ancienne dépendance du presbytère, édifiée à la fin du 19ème (?) : orangerie, buanderie, lavoir? ( Dans *l'Architecture considérée sous le rapport de l'art, des moeurs et de la législation,* Claude Nicolas Ledoux, à propos des lavoirs, n'écrit-il pas : " on les entoure de colonnes, de piliers carrés ; on les charge de bossages.") Son dernier usage était celui de salle de cinéma paroissial.

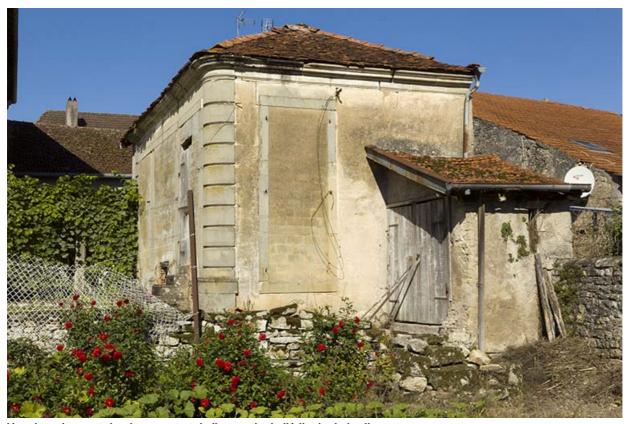
Vue de trois-quart du pignon est et de l'appentis de l'édicule de jardin.

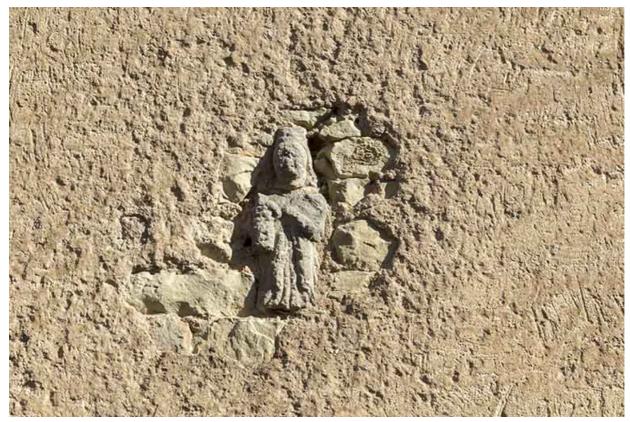
Détail de sculpture incluse dans le mur sud du presbytère.

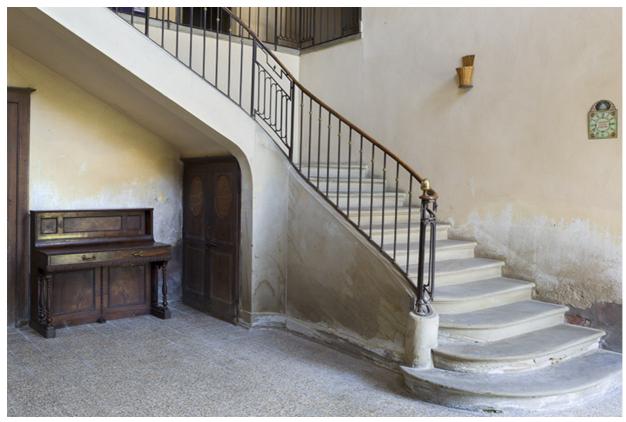
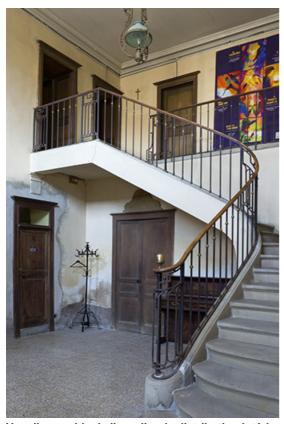
**escalier de distribution intérieur.** 70, Corre, 2 rue Emile Hauviller

Vue d'ensemble de l'escalier de distribution intérieur. 70, Corre, 2 rue Emile Hauviller

L'escalier intérieur desservant l'étage est ouvert, à deux volées en équerre, avec un repos, à limon fermé. Le départ de rampe est sommé d'un amortissement ovoïde doré (laiton?) La rampe est de fer forgé; elle est surmontée d'une main courante en bois. A l'étage, le palier donne accès à sept portes, dont celle qui ouvre sur un escalier tournant à gauche, en charpente, éclairé par un oculus de la façade sud (le seul parmi trois qui n'est pas comblé) desservant le comble.

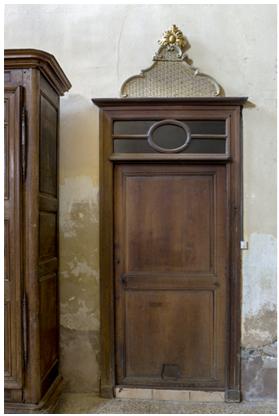
porte et dessus de porte 70, Corre, 2 rue Emile Hauviller

Autour du vestibule, les dessus de porte sont sommés d'un couronnement en bois en trapèze curviligne à motif losangé pointé. L'un d'entre eux est surmonté d'un motif feuillagé doré. Les impostes sont ornés d'oculi ovales flanqués d'un bandeau de bois. Les fenêtres ont des vantaux à petits carreaux et ferment par une espagnolette de fer forgé.

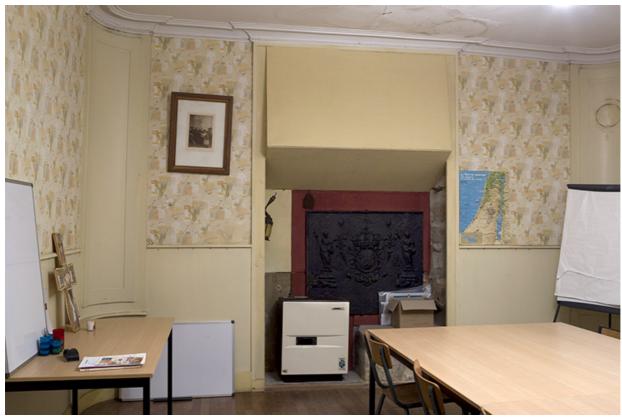
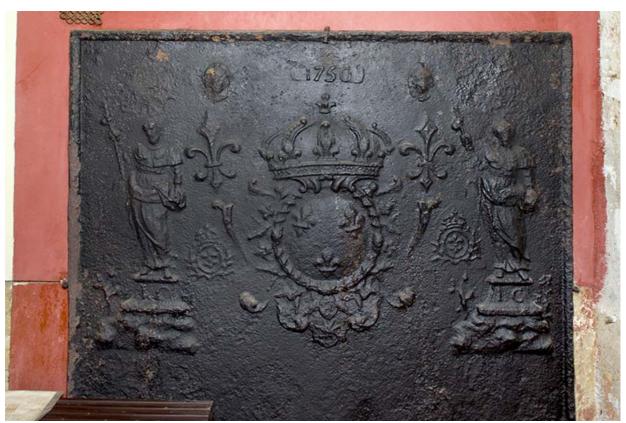
Vue de la plaque de cheminée de la pièce d'angle sud-ouest en rez-de-chaussée.

Plaque de cheminée de la pièce d'angle sud-ouest en rez-de-chaussée portant la date 1750. 70, Corre, 2 rue Emile Hauviller

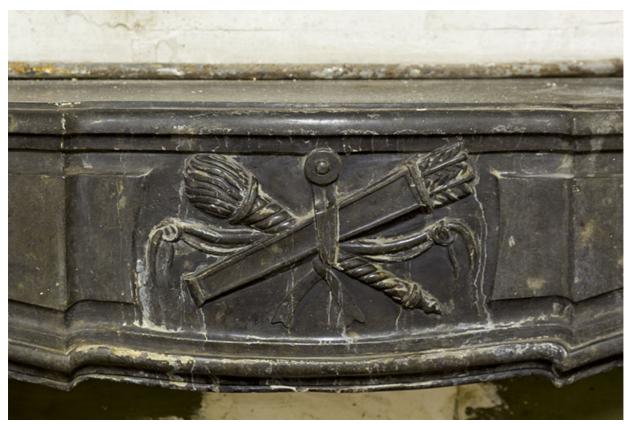
Linteau de cheminée : détail de motif sculpté.

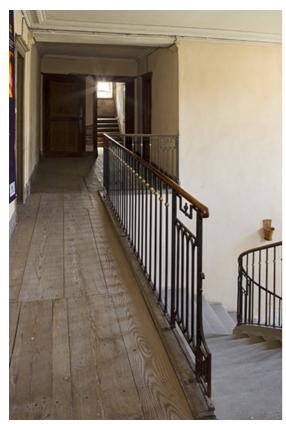
Vue d'ensemble de la distribution de l'aile sud à l'étage et escalier du comble prenant la lumière par son oculus sur le pignon sud. 70, Corre, 2 rue Emile Hauviller

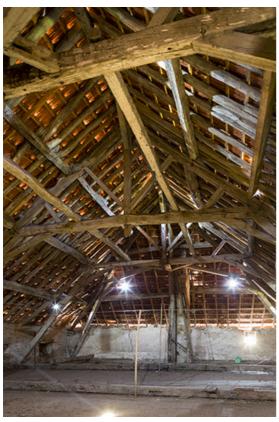
Vue intérieure de la charpente de toit. 70, Corre, 2 rue Emile Hauviller
