SITE D'ÉCLUSE N°41 DIT DES CARRIÈRES DE SELLES (CANAL DE L'EST)

Bourgogne-Franche-Comté, Haute-Saône
Selles

Dossier IA70000644 réalisé en 2016

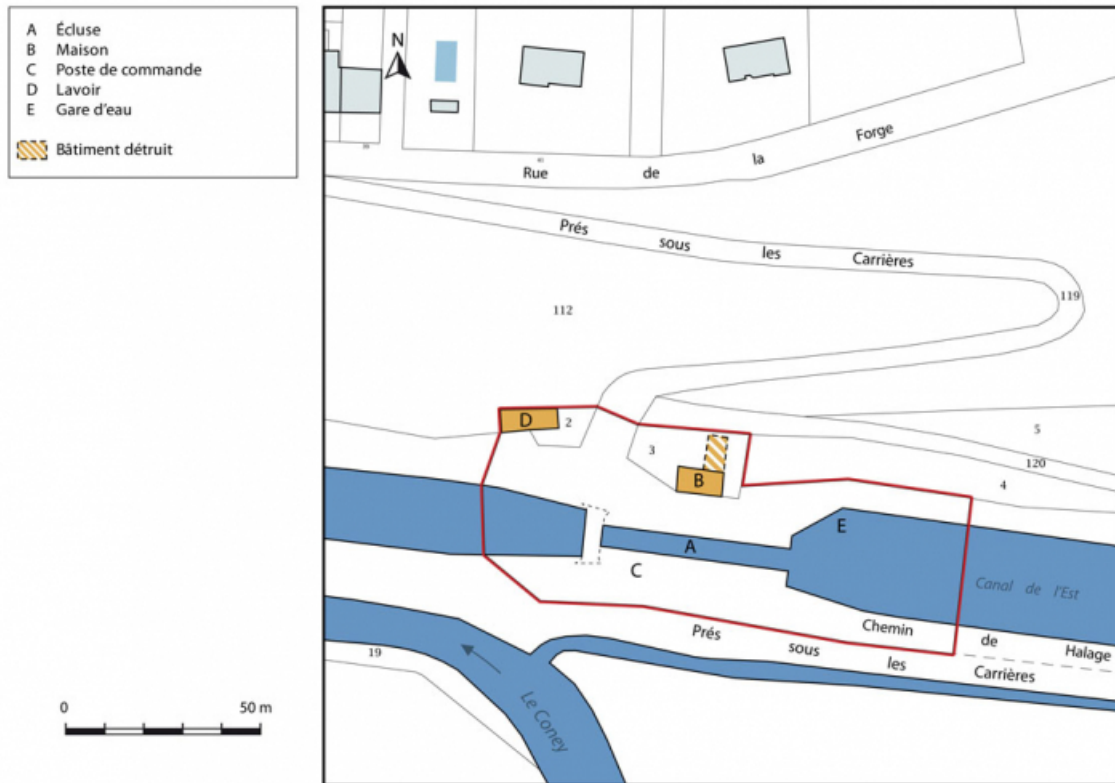
N° de l'illustration : 20167000166NUDA

Plan masse et de situation.

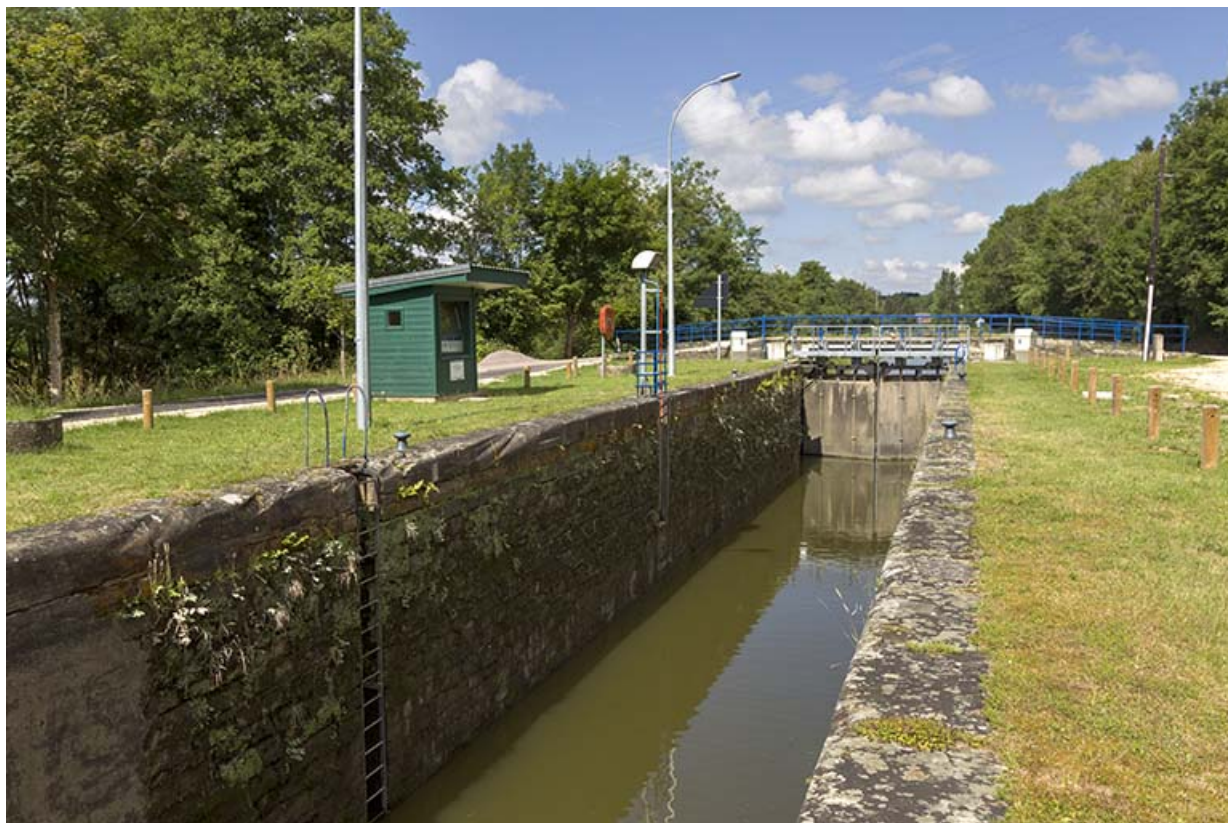
N° de l'illustration : 20157000930NUC2A

L'écluse et son poste de commande.

L'écluse, au point kilométrique 136,694 est édifiée en pierre de taille. Longue de 40 m et large de 5,20 m (respectant ainsi le gabarit Freycinet), elle est dotée désormais de deux portes automatisées à deux vantaux. Construite en moellon enduit, la maison est en rez-de-chaussée avec un étage de comble, accessible par un escalier intérieur. La façade antérieure, parallèle au canal, est percée d'une porte principale encadrée par deux baies et surmontée d'une plaque signalétique. Les murs pignons sont percés de deux baies superposées, celui orienté à l'ouest est protégé par un essentage. Le toit, à pignon couvert, est protégé par des tuiles mécaniques. Le poste de commande se situe sur l'autre rive, face à la maison.

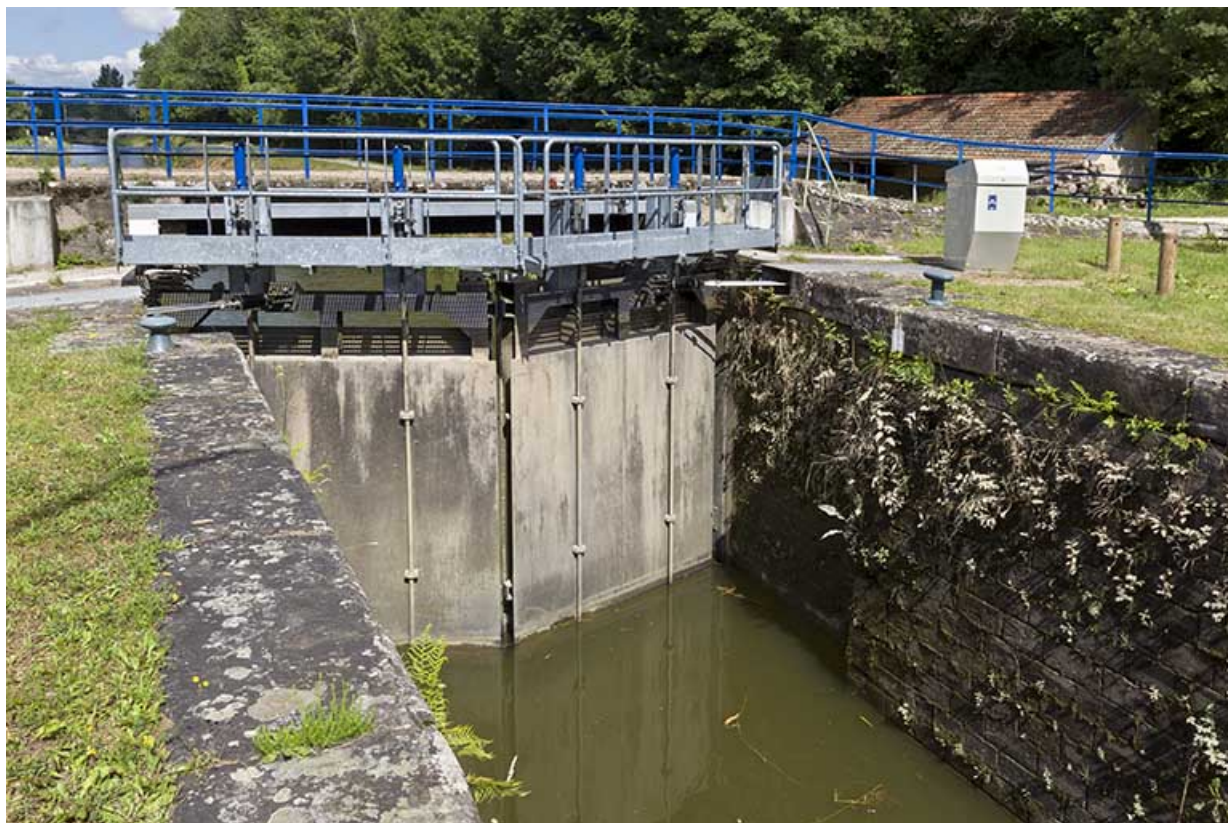
N° de l'illustration : 20157000931NUC2A

Les portes de l'écluse, busquées vers l'amont.
70, Selles

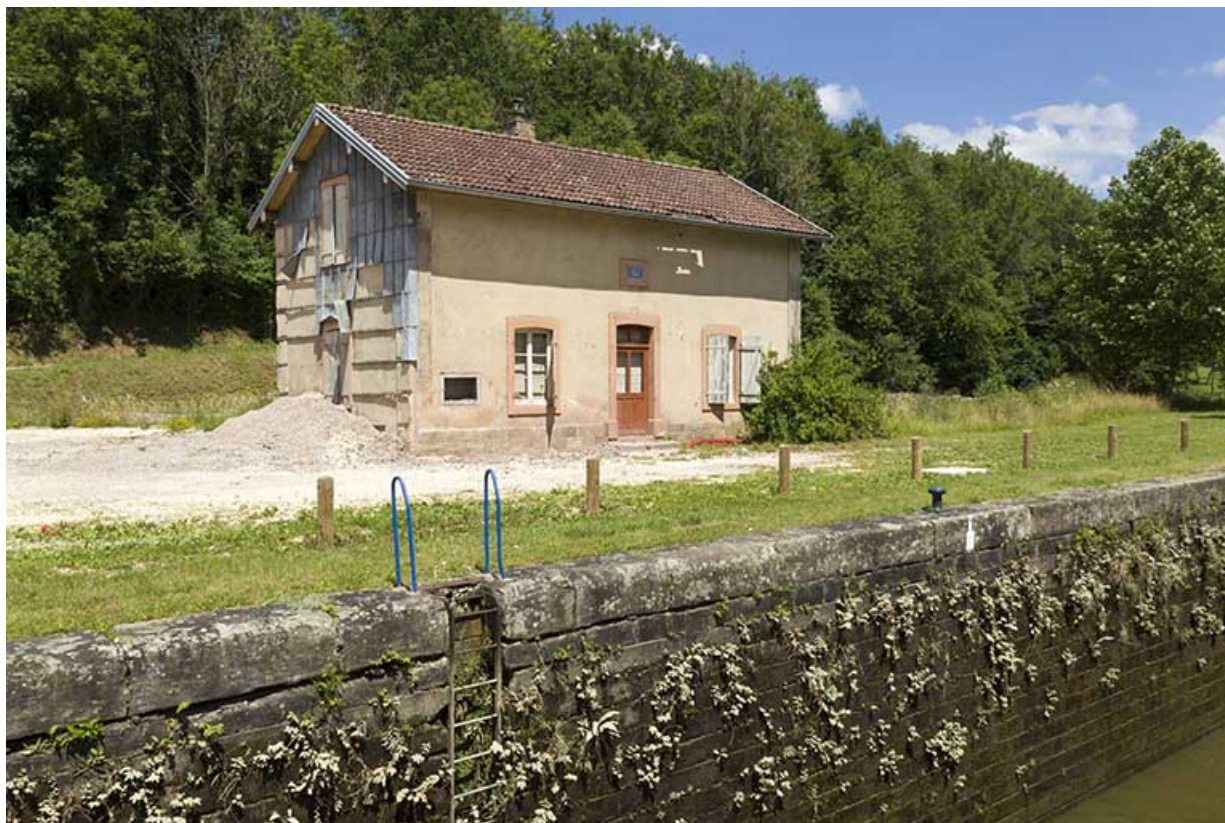
N° de l'illustration : 20157000928NUC2A

La maison d'éclusier, depuis l'écluse.

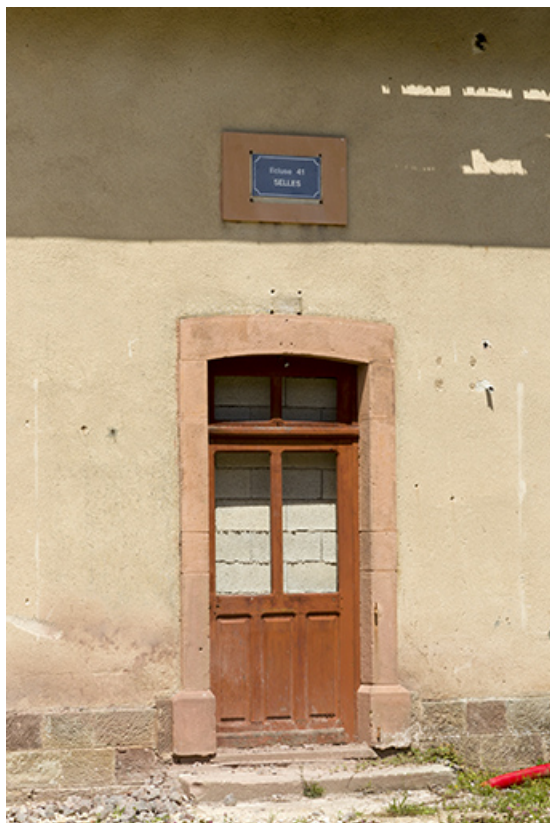
N° de l'illustration : 20157000927NUC2A

Plaque d'identification de l'écluse et la porte d'entrée de la maison.
70, Selles

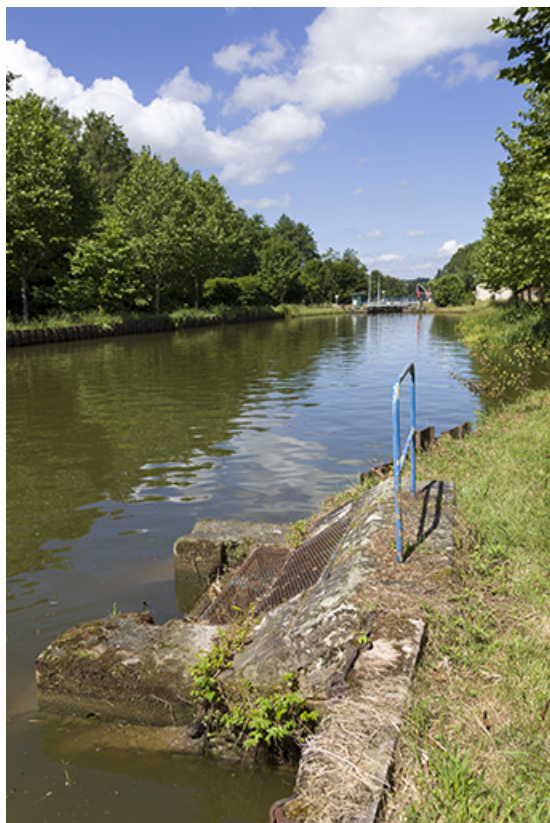
N° de l'illustration : 20157000933NUC2A

Déversoir.
70, Selles
