ÉGLISE DE DEMANGEVELLE

Bourgogne-Franche-Comté, Haute-Saône
Demangevelle
place de l'église

Dossier IA70000660 réalisé en 2016

Auteur(s) : Philippe Mairot

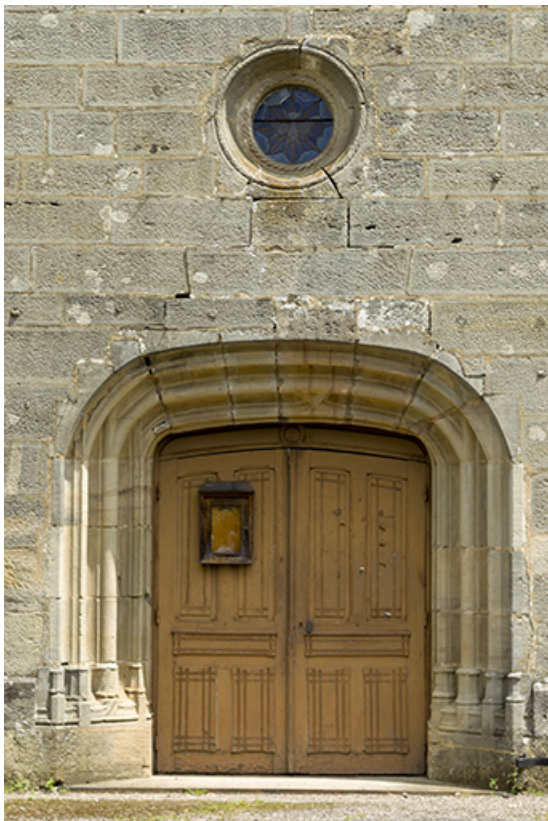
N° de l'illustration : 20157001350NUC2A

Portail

L'église est située un peu en retrait au nord de la route, en contrebas, et aujourd'hui relativement à l'écart du village. Elle suit un axe nord-est sud-ouest. La partie de la nef la plus proche du chœur est maçonnée en moellons de calcaire, non enduits, ébauchés ou équarris, où les blocs hétérogènes sombres et clairs alternent. Quelques rares blocs de grès y sont inclus. Seul le côté nord de la nef est flanqué de contreforts. L'emploi de pierres de taille beaucoup plus homogènes et de plus gros appareil manifeste l'allongement de la nef dans la partie la plus sud-ouest. Certaines pierres portent des marques de tâcherons. La nef supporte un toit à long pans couvert en petites tuiles écaille. Elle est percée de trois baies voutées en plein cintre, portant des verrières. Un clocher est érigé au dessus du chœur, couvert d'un toit à deux pans selon la même orientation que la nef, à pignons couverts. Il est percé de baies doubles sur chacun de ses quatre côtés. Une baie est occultée en partie basse, à l'aplomb du clocher sur le côté sud. Deux contreforts épaulent les murs du chœur. Au chevet, un appentis très remanié, partiellement enduit d'une imitation de pierres abrite une sacristie, couverte en tuiles mécaniques. Le portail en anse de panier percé à mi-hauteur d'un oculus central torsadé est surmonté d'un fronton triangulaire orné d'une croix. Au dessus, le pignon couvert est lui-même percé à mi-hauteur d'un oculus central, au sommet de l'axe formé de la rose et de la croix. Sur le pilastre cornier droit flanquant le portail, se trouve cette inscription : "posée par Msr Vaultot Cre Fçois maire de la commune de Demangevelle en avril 1822".

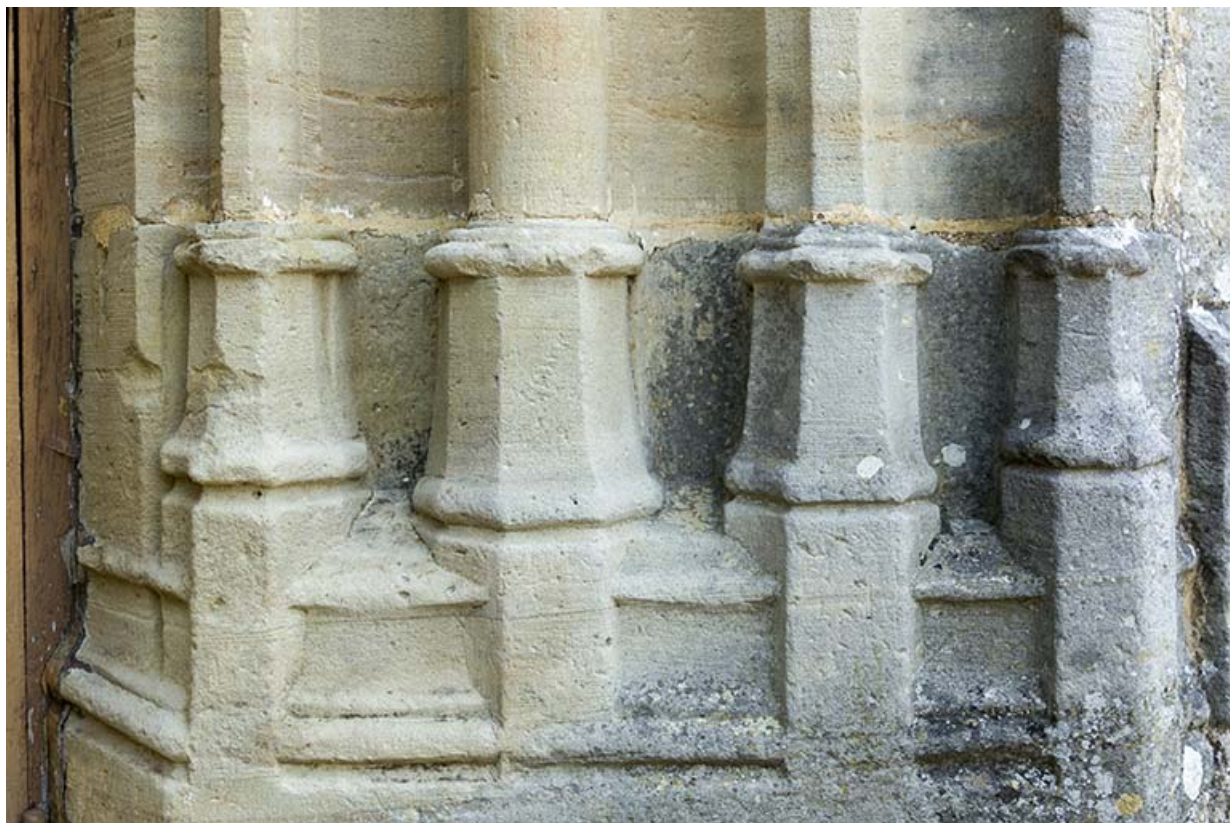
N° de l'illustration : 20157001352NUC2A

Détail de la base du piedroit droit.

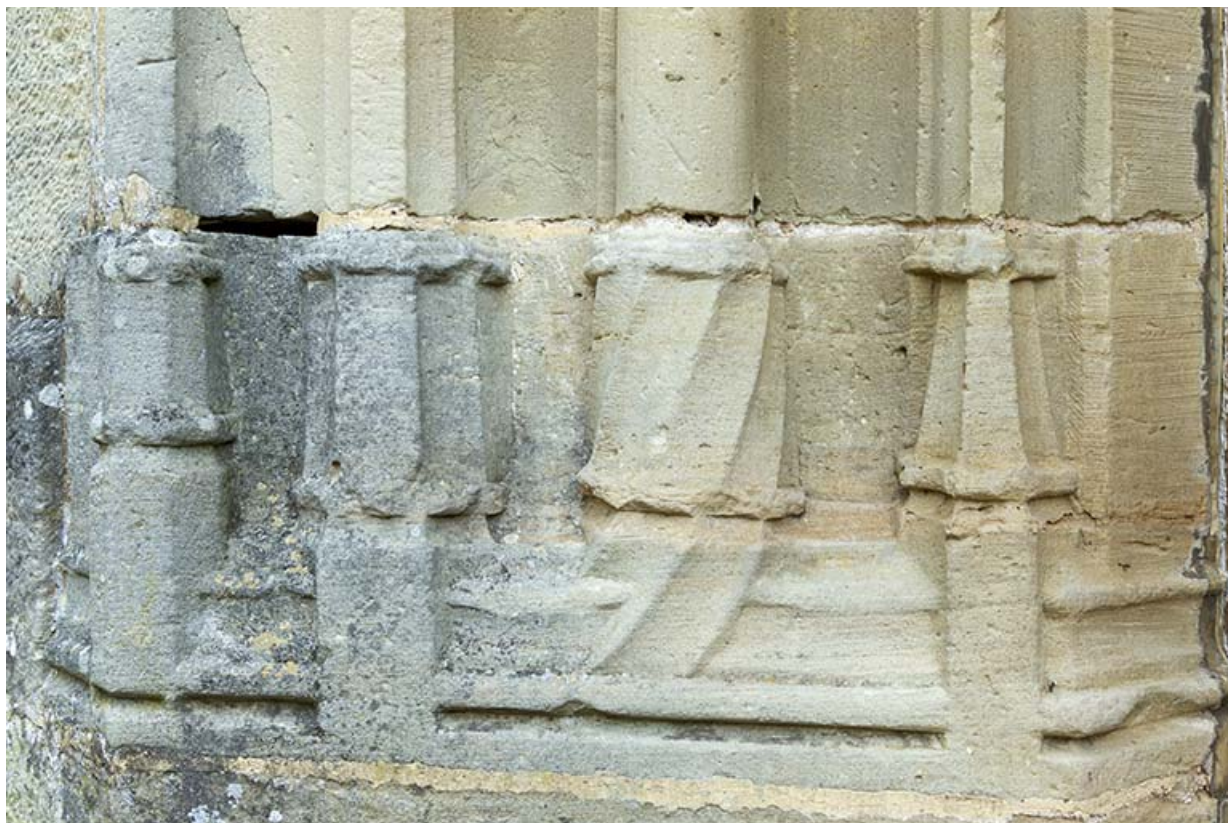
N° de l'illustration : 20157001353NUC2A

Détail de la base du piédroit gauche.

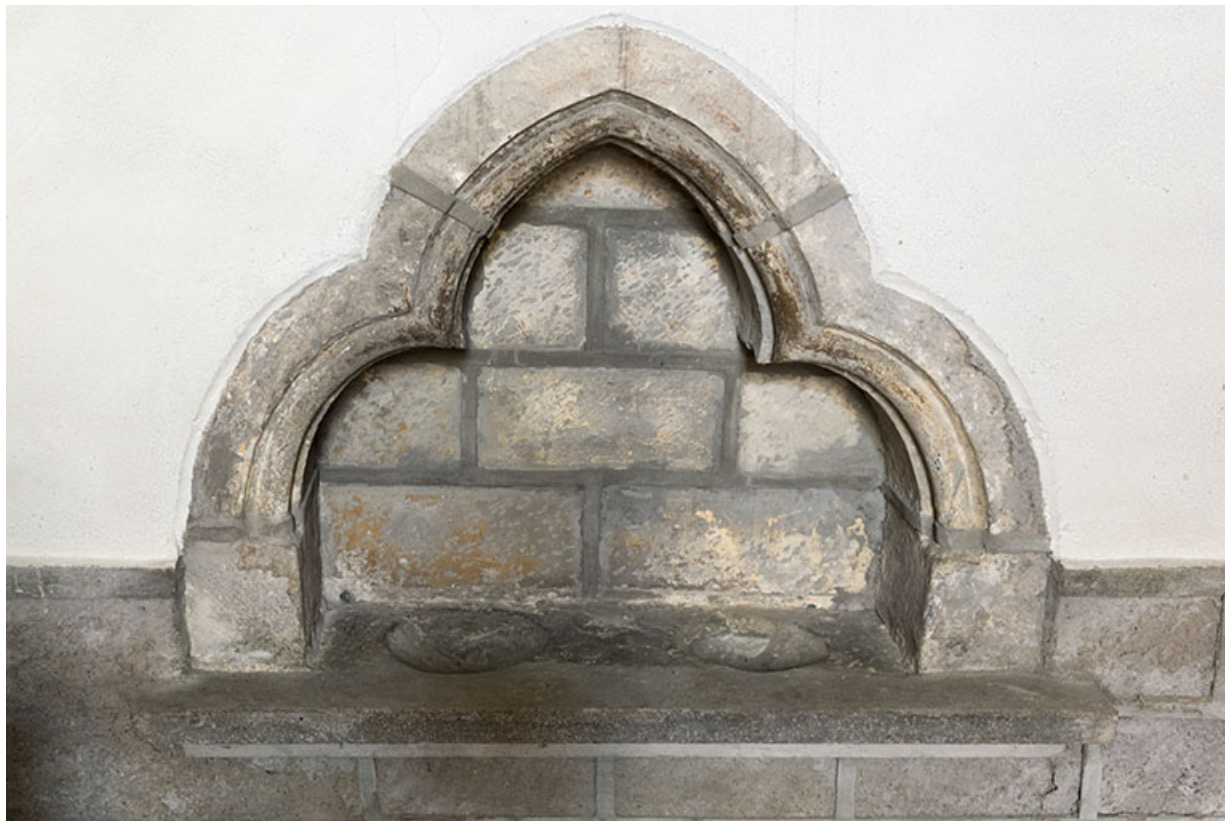
N° de l'illustration : 20157001362NUC4A

Détail : niche trilobée à droite du chœur.

Le plan intérieur est simple : nef unique sans délimitation ni piliers, éclairée par trois baies, sans transept ni bas côtés, avec une tribune, couverture en arc déprimé. La rose au-dessus du portail est torsadée. Le chœur est à deux travées, vouté d'ogives, percé de deux portes de part et d'autre de l'autel et du retable 17ème siècle (classé). Celle de gauche est surmontée d'une niche contenant la lampe de sanctuaire. Dans la première travée, se trouve une porte latérale à gauche et une baie bouchée à droite. Deux niches sont aménagées dans les murs latéraux de la dernière travée : celle de droite est trilobée. Les chapiteaux sont à crochets.
