## ÉGLISE DE DEMANGEVELLE

Bourgogne-Franche-Comté, Haute-Saône  
Demangevelle  
place de l'église

Dossier IA70000660 réalisé en 2016

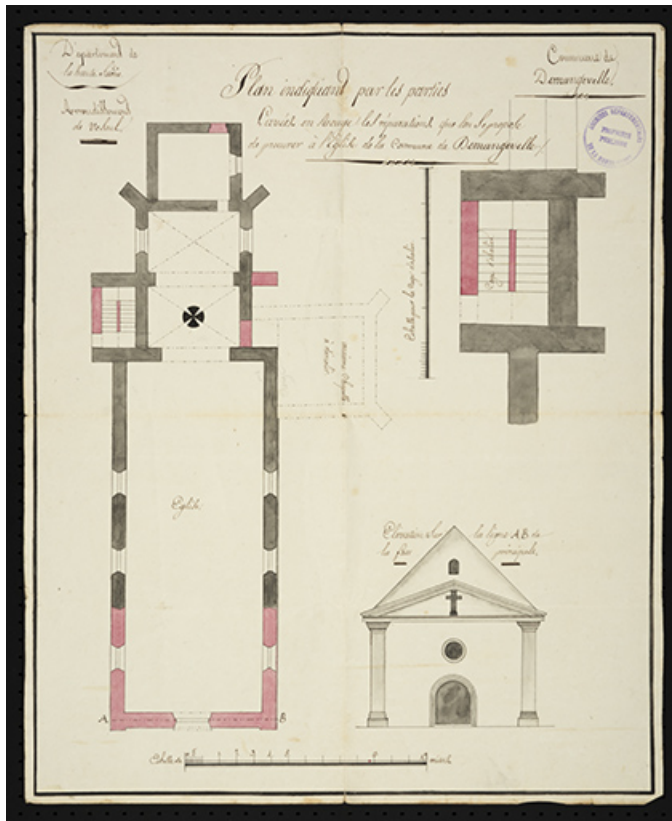
**Plan : réparations de l'église.**

**Réparations de l'église. Plan indiquant par les parties (...) en rouge les réparations que l'on se propose de procurer à l'église de la commune. [s. n. , s. d. ]**

Église consacrée en 1493 par Odot Tranchet (selon les abbés Coudriet et Chatelet) En 1819, un devis de travaux est établi pour une reconstruction de l'église pour un montant de 5366.66f. D'autres réparations s'ensuivent en 1822 (avec le concours de la commune de la Basse-Vaivre), 1837, 1854 (on note que ces travaux de peinture, couverture et crépissage dont l'architecte est Jasseron, devaient être terminés pour la visite du cardinal archevêque Mathieu en juillet 1854), 1880. Un accord (traité) est passé avec la commune de la Basse-Vaivre pour la refonte d'une cloche en 1830. Un devis de réparation (petits travaux) à l'église et au presbytère (situé immédiatement au nord-est de l'église) est présenté par l'architecte Humbert le 8 août 1878 et approuvé par le préfet le 25 septembre 1878.

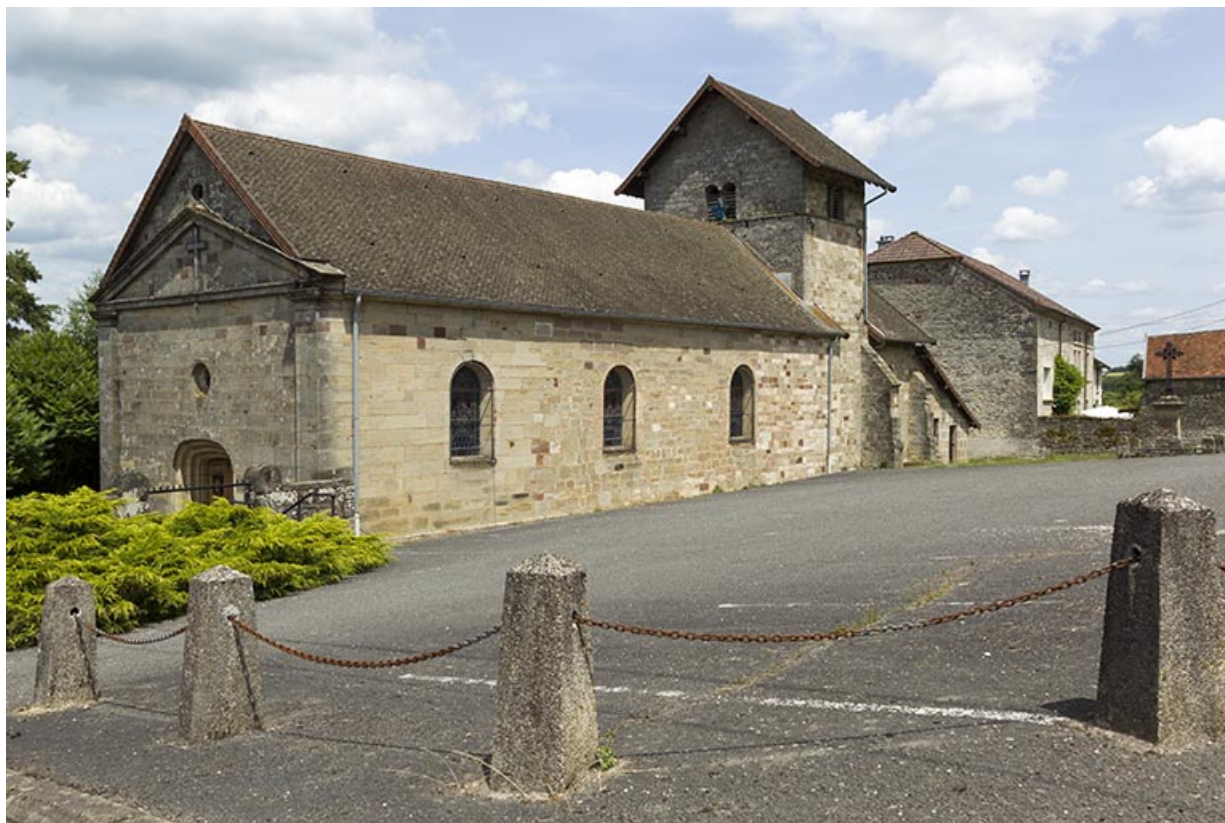
**Vue de trois quart depuis le sud-ouest.**

L'église est située un peu en retrait au nord de la route, en contrebas, et aujourd'hui relativement à l'écart du village. Elle suit un axe nord-est sud-ouest. La partie de la nef la plus proche du chœur est maçonnée en moellons de calcaire, non enduits, ébauchés ou équarris, où les blocs hétérogènes sombres et clairs alternent. Quelques rares blocs de grès y sont inclus. Seul le côté nord de la nef est flanqué de contreforts. L'emploi de pierres de taille beaucoup plus homogènes et de plus gros appareil manifeste l'allongement de la nef dans la partie la plus sud-ouest. Certaines pierres portent des marques de tâcherons. La nef supporte un toit à long pans couvert en petites tuiles écaille. Elle est percée de trois baies voutées en plein cintre, portant des verrières. Un clocher est érigé au dessus du chœur, couvert d'un toit à deux pans selon la même orientation que la nef, à pignons couverts. Il est percé de baies doubles sur chacun de ses quatre côtés. Une baie est occultée en partie basse, à l'aplomb du clocher sur le côté sud. Deux contreforts épaulent les murs du chœur. Au chevet, un appentis très remanié, partiellement enduit d'une imitation de pierres abrite une sacristie, couverte en tuiles mécaniques. Le portail en anse de panier percé à mi-hauteur d'un oculus central torsadé est surmonté d'un fronton triangulaire orné d'une croix. Au dessus, le pignon couvert est lui-même percé à mi-hauteur d'un oculus central, au sommet de l'axe formé de la rose et de la croix. Sur le pilastre cornier droit flanquant le portail, se trouve cette inscription : "posée par Msr Vaultot Cre Fçois maire de la commune de Demangevelle en avril 1822".

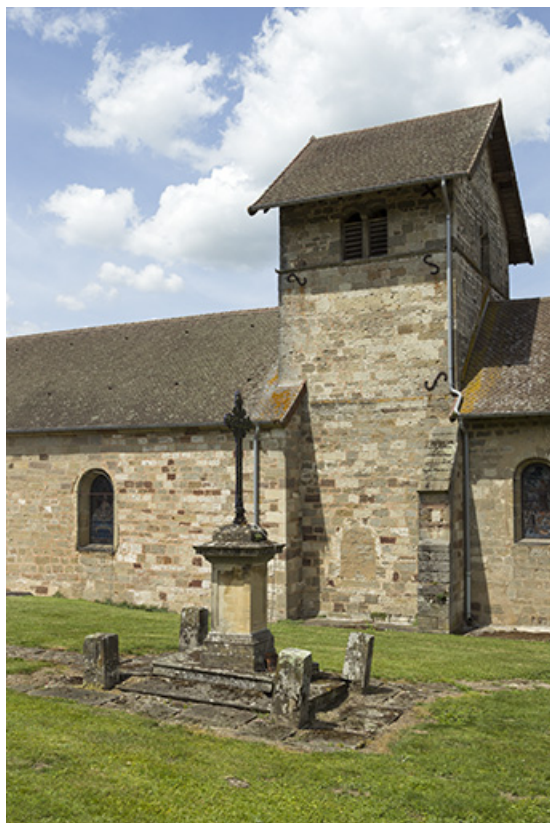
**Vue de trois quart depuis le sud-est.**

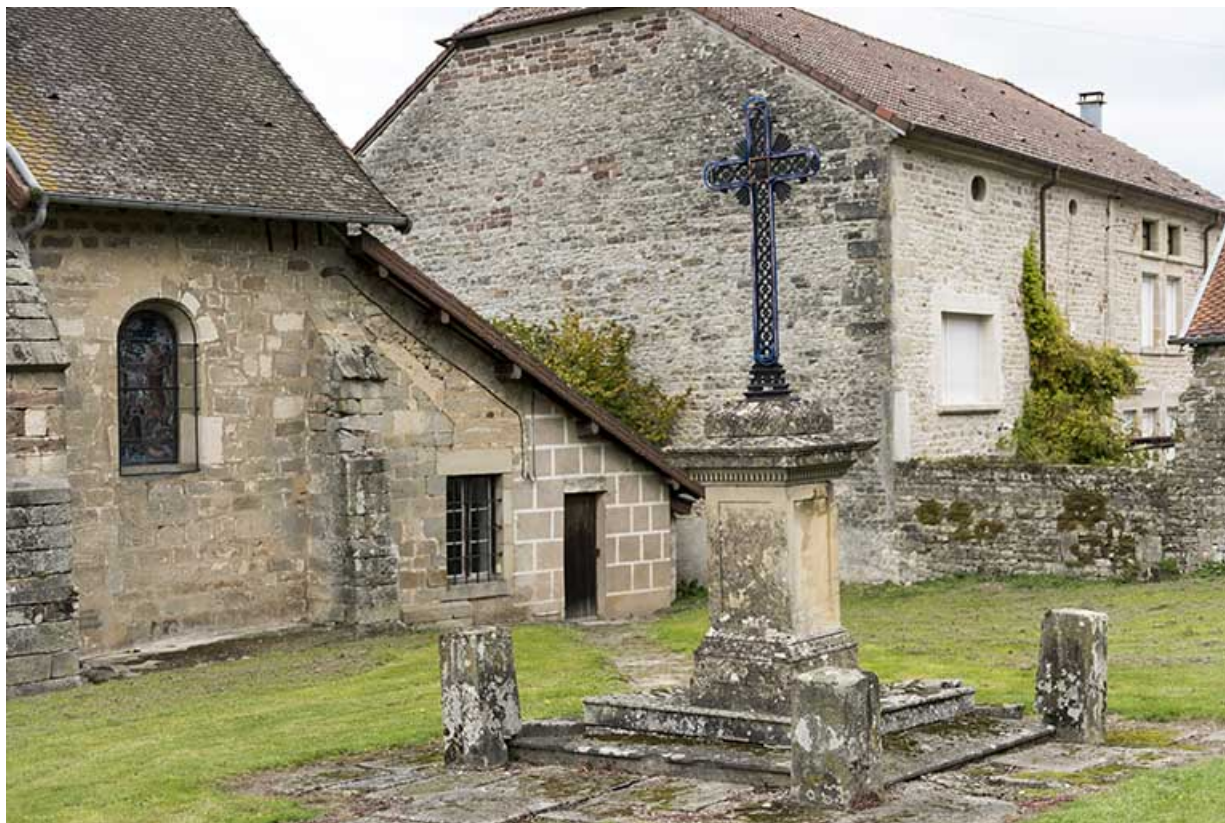
**Vue de trois-quart sud de la croix située au sud-est, le long du flanc antérieur de l'édifice.**  
70, Demangevelle place de l'église

Au sud se dresse une croix.

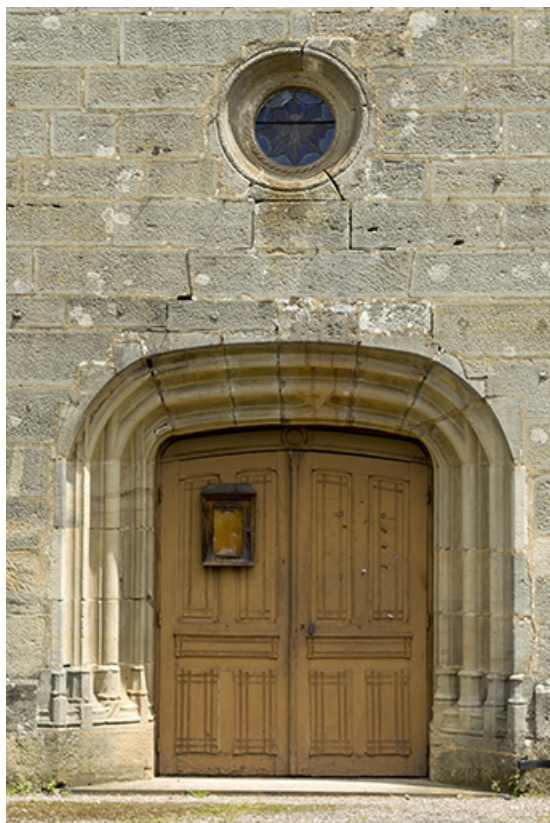
**Portail**

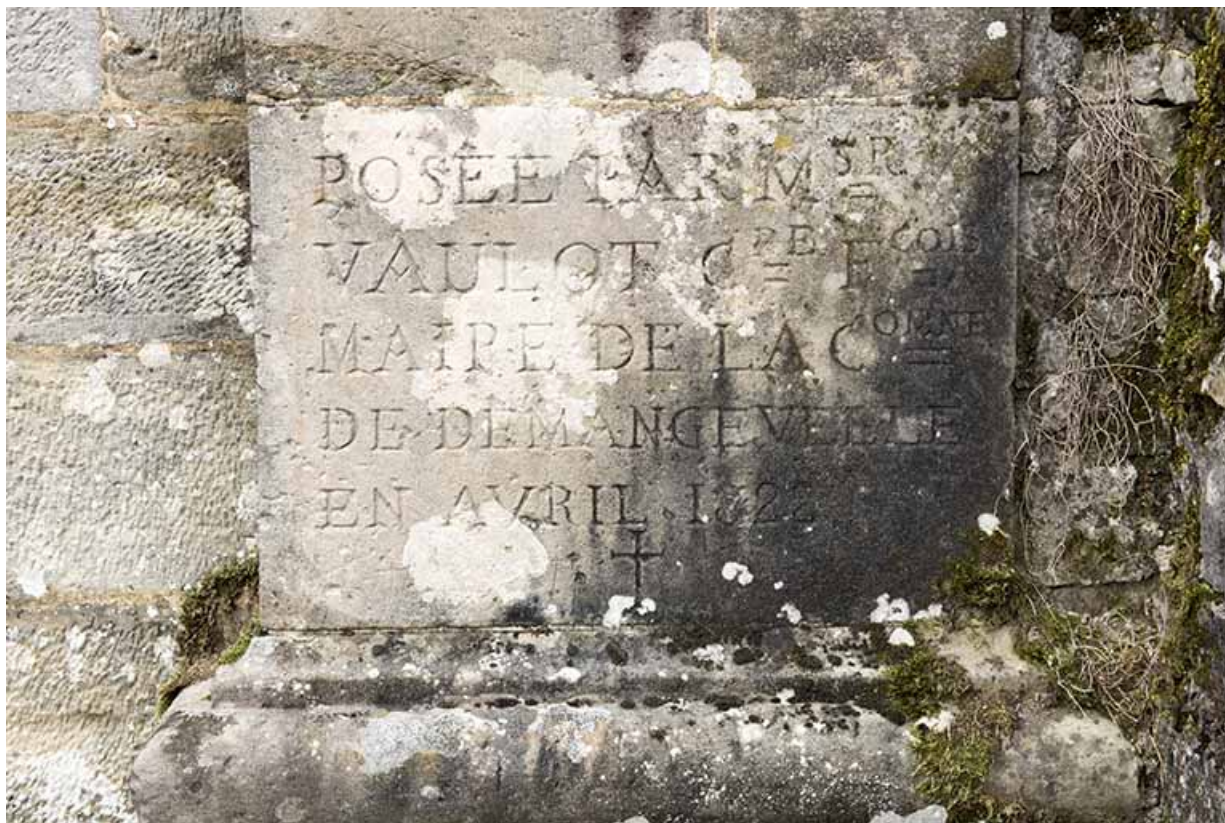
**Détail de l'inscription à la base du pilastre droit du portail.**

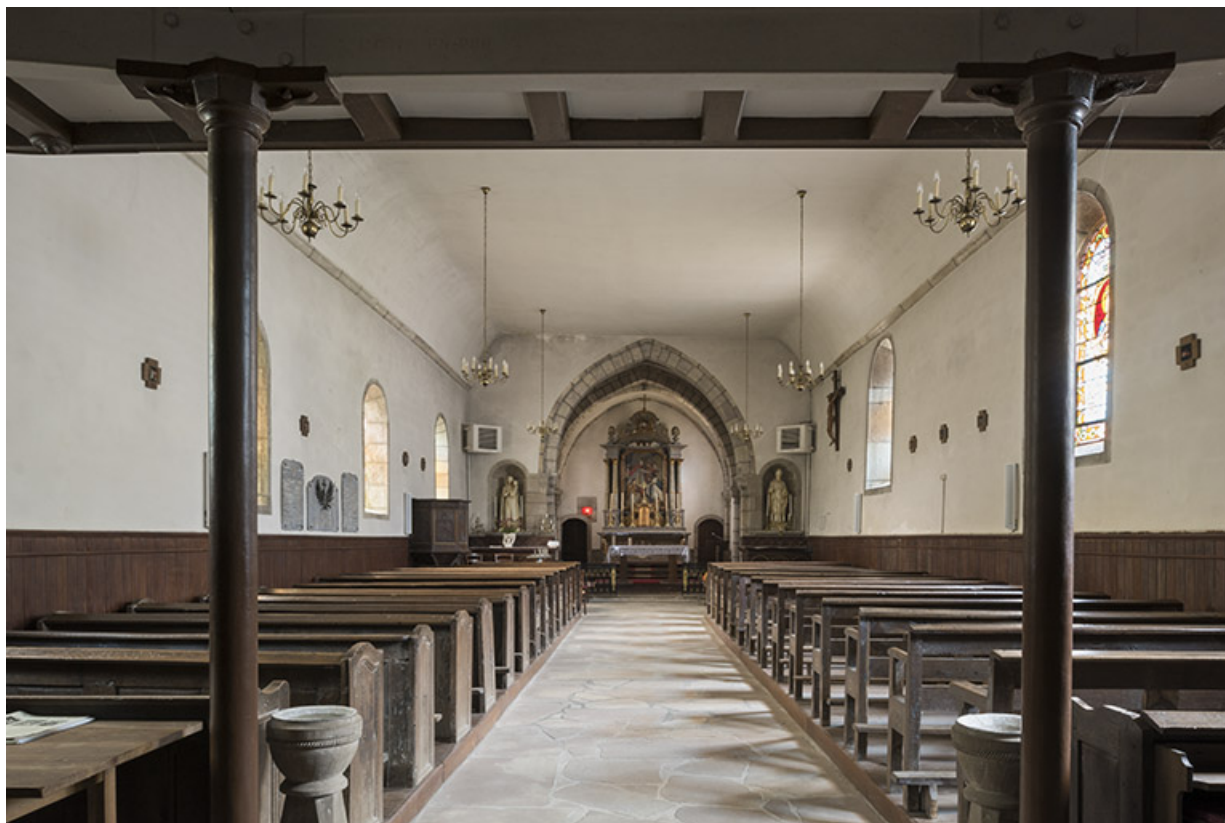
**Vue intérieure depuis l'entrée.**

Le plan intérieur est simple : nef unique sans délimitation ni piliers, éclairée par trois baies, sans transept ni bas côtés, avec une tribune, couverture en arc déprimé. La rose au-dessus du portail est torsadée. Le chœur est à deux travées, vouté d'ogives, percé de deux portes de part et d'autre de l'autel et du retable 17ème siècle (classé). Celle de gauche est surmontée d'une niche contenant la lampe de sanctuaire. Dans la première travée, se trouve une porte latérale à gauche et une baie bouchée à droite. Deux niches sont aménagées dans les murs latéraux de la dernière travée : celle de droite est trilobée. Les chapiteaux sont à crochets.

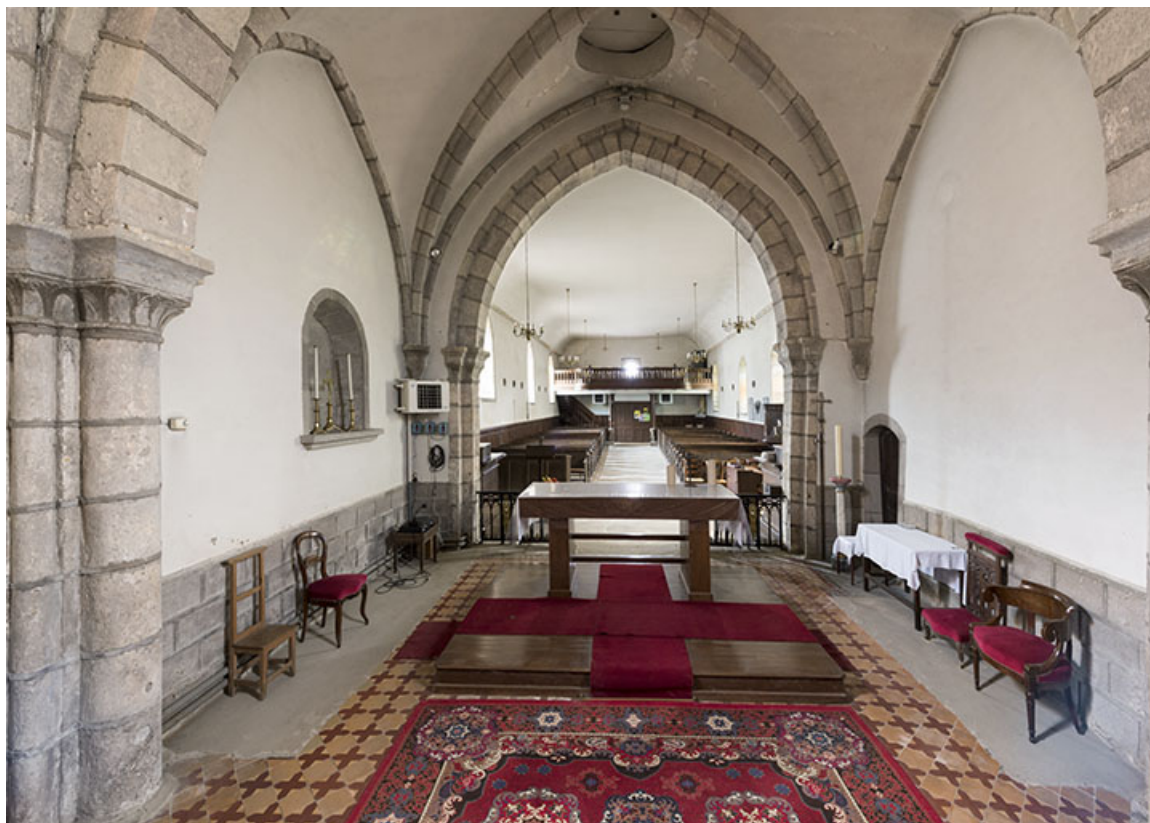
**Vue intérieure depuis le chevet.**

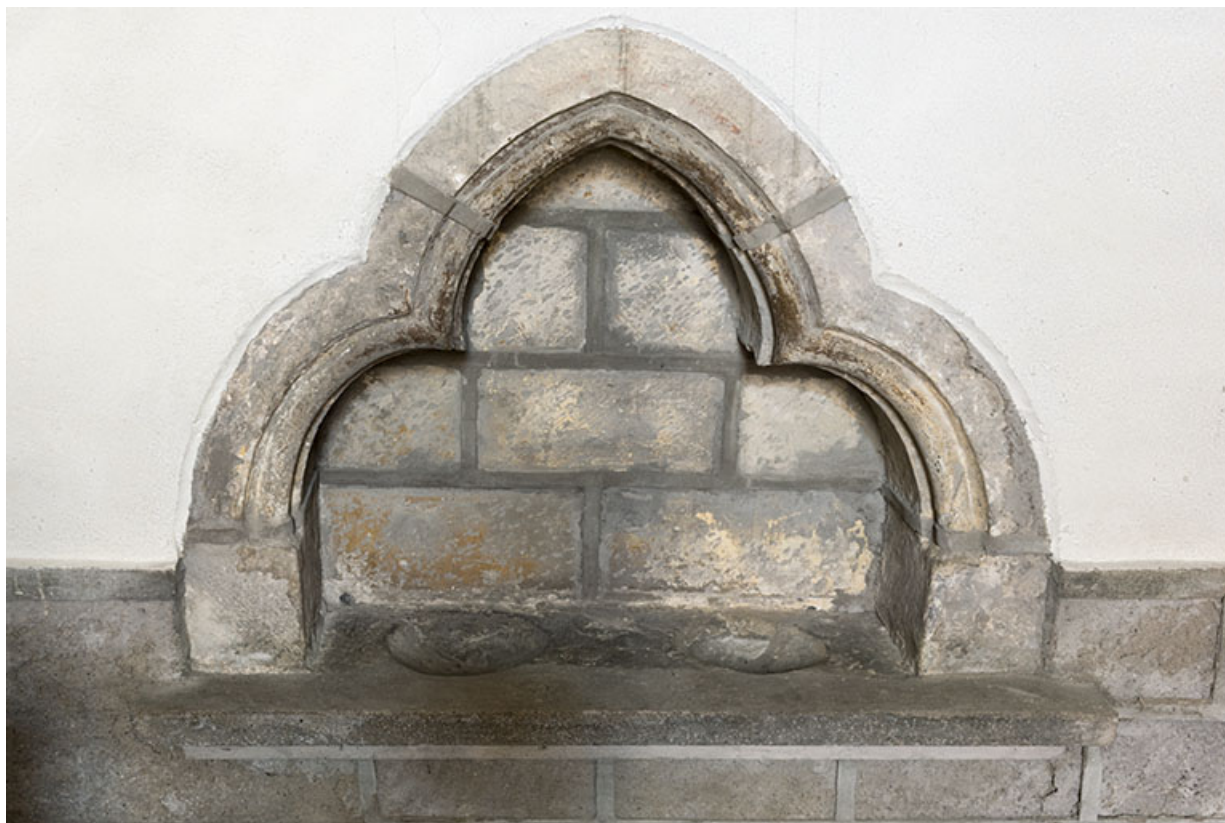
**Détail : niche trilobée à droite du chœur.**
