ÉGLISE DE DEMANGEVELLE

Bourgogne-Franche-Comté, Haute-Saône
Demangevelle
place de l'église

Dossier IA70000660 réalisé en 2016

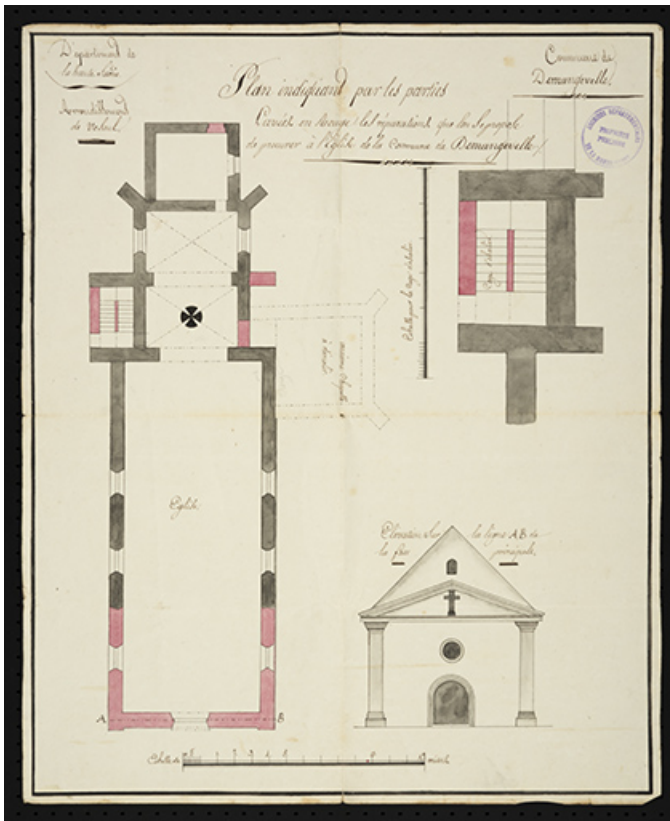
Plan : réparations de l'église.

Réparations de l'église. Plan indiquant par les parties (...) en rouge les réparations que l'on se propose de procurer à l'église de la commune. [s. n. , s. d.]

- **Plan : réparations de l'église.**
Réparations de l'église. Plan indiquant par les parties (...) en rouge les réparations que l'on se propose de procurer à l'église de la commune. [s. n. , s. d.]
Lieu de conservation : Archives départementales de la Haute-Saône, Vesoul- Cote du document : 3 o 208
- **Demangevelle. L'église.**
Demangevelle. L'église. Carte postale. [s. n. , s. d.] Cliché Larcher, Jussey. (postée le 3/5/1933)
Lieu de conservation : Collection particulière : Barisien, Demangevelle
