ÉGLISE SAINT-PIERRE

Bourgogne-Franche-Comté, Haute-Saône
Montureux-lès-Baulay
rue de l'Église

Dossier IA70000664 réalisé en 2016

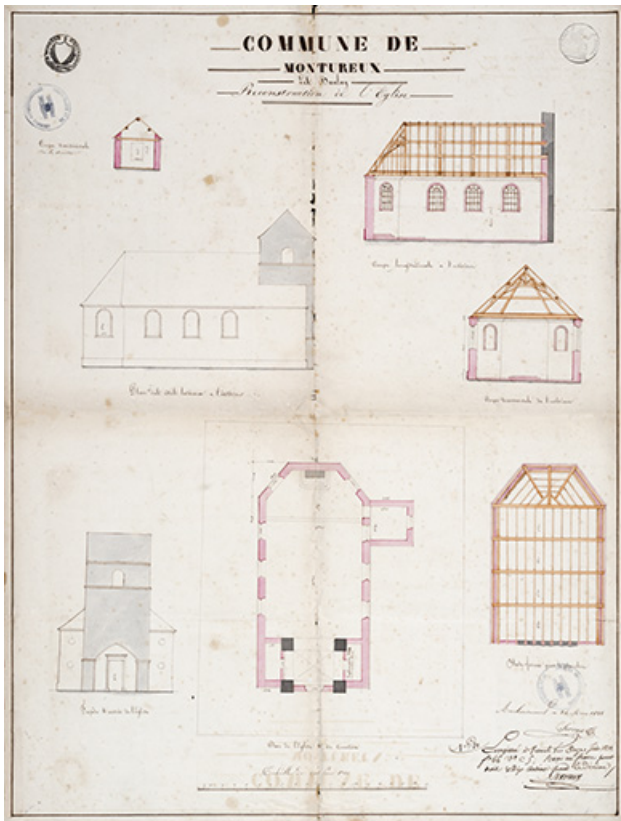
N° de l'illustration : 20167000965NUC4A

Projet de reconstruction de l'église (1838).

Montureux les Baulay : projet de reconstruction de l'église par l'architecte Servas. Papier, 1838.

En 1836, l'état de vétusté avancé de l'église impose à la commune de faire appel à un architecte. Servas, architecte à Anchenoncourt, constate que l'église est dans une situation "déplorable et dangereuse", les murs menaçant de s'écrouler. Il est nécessaire de reconstruire l'édifice, seul le clocher pouvant être conservé. Le conseil municipal demande à l'architecte de leur proposer un projet de reconstruction de l'église. En mars 1838, Servas produit des plans et un devis explicatif : il préconise de conserver le clocher, ce qui a pour conséquence d'inverser le sens de la future église. L'entrée s'effectuera par le clocher. Cette modification est approuvée par la préfecture en juin 1838. La mise en adjudication des travaux est faite le même mois. La commune réceptionnera la nouvelle église quelques mois plus tard.

Montureux les Baulay : projet de reconstruction de l'église par l'architecte Servas. Papier, 1838.
Lieu de conservation : Archives départementales de la Haute-Saône, Vesoul- Cote du document : 3 O 486

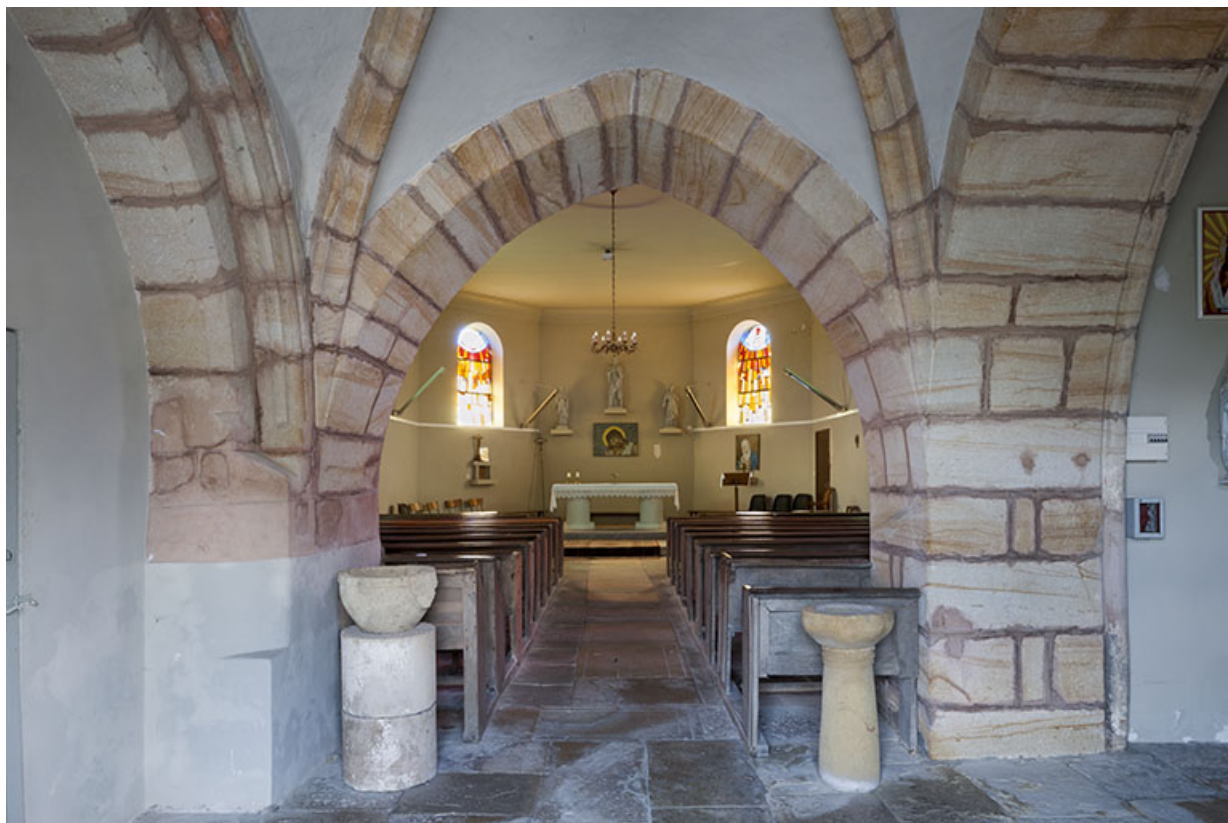
N° de l'illustration : 20167000323NUC4A

La nef depuis le porche.

Le porche est voûté en ogives et repose sur des piliers chanfreinés. La nef, en travée unique, est plafonnée.

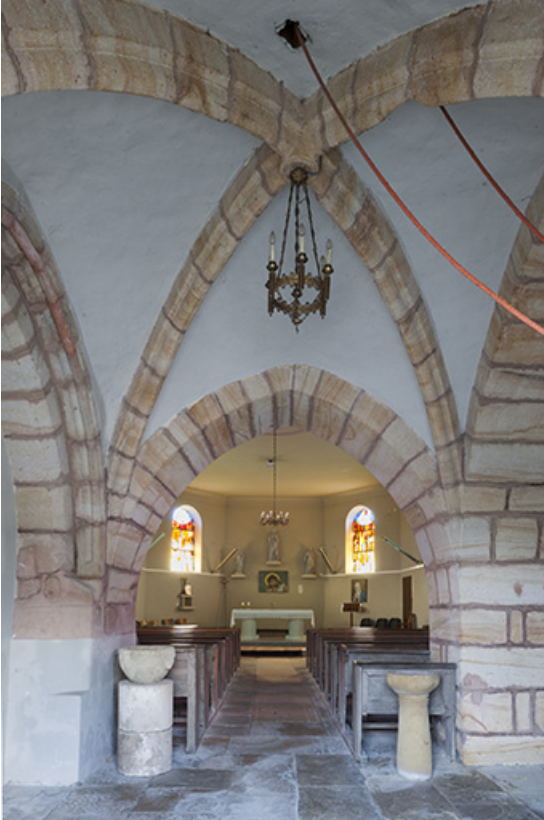
N° de l'illustration : 20167000324NUC4A

La croisée d'ogives du porche.
