ÉGLISE SAINT-PIERRE

Bourgogne-Franche-Comté, Haute-Saône
Montureux-lès-Baulay
rue de l'Église

Dossier IA70000664 réalisé en 2016

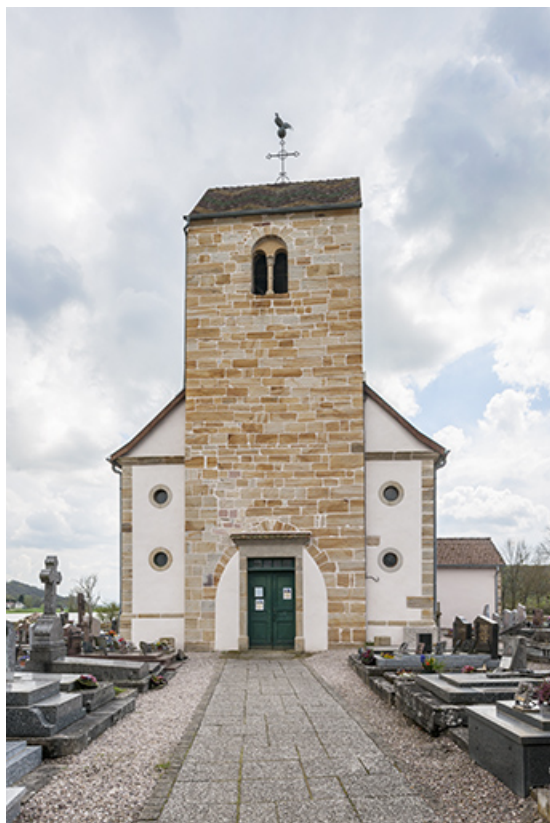
N° de l'illustration : 20167000330NUC4A

Vue de la façade principale.

De plan allongée, l'entrée de l'église se fait depuis la tour clocher construite en pierre avec un toit en bâtière. Une pierre commémorative a été scellée côté droit du porche au moment de sa reconstruction. La façade principale dispose d'oculus positionnées de façon symétrique de part et d'autre du portail d'entrée. La nef est percée par six baies latérales en plein cintre, et deux autres au niveau du chevet. La sacristie est adossée au mur ouest.

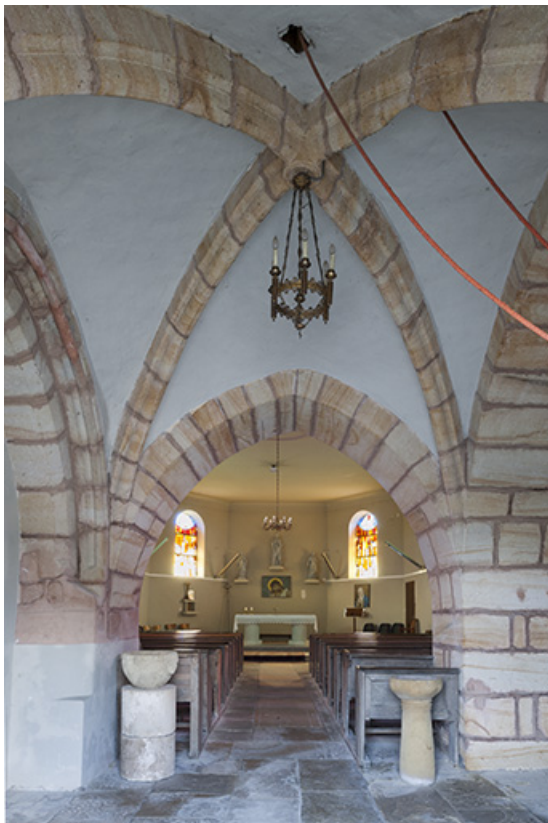
N° de l'illustration : 20167000324NUC4A

La croisée d'ogives du porche.

Le porche est voûté en ogives et repose sur des piliers chanfreinés. La nef, en travée unique, est plafonnée.

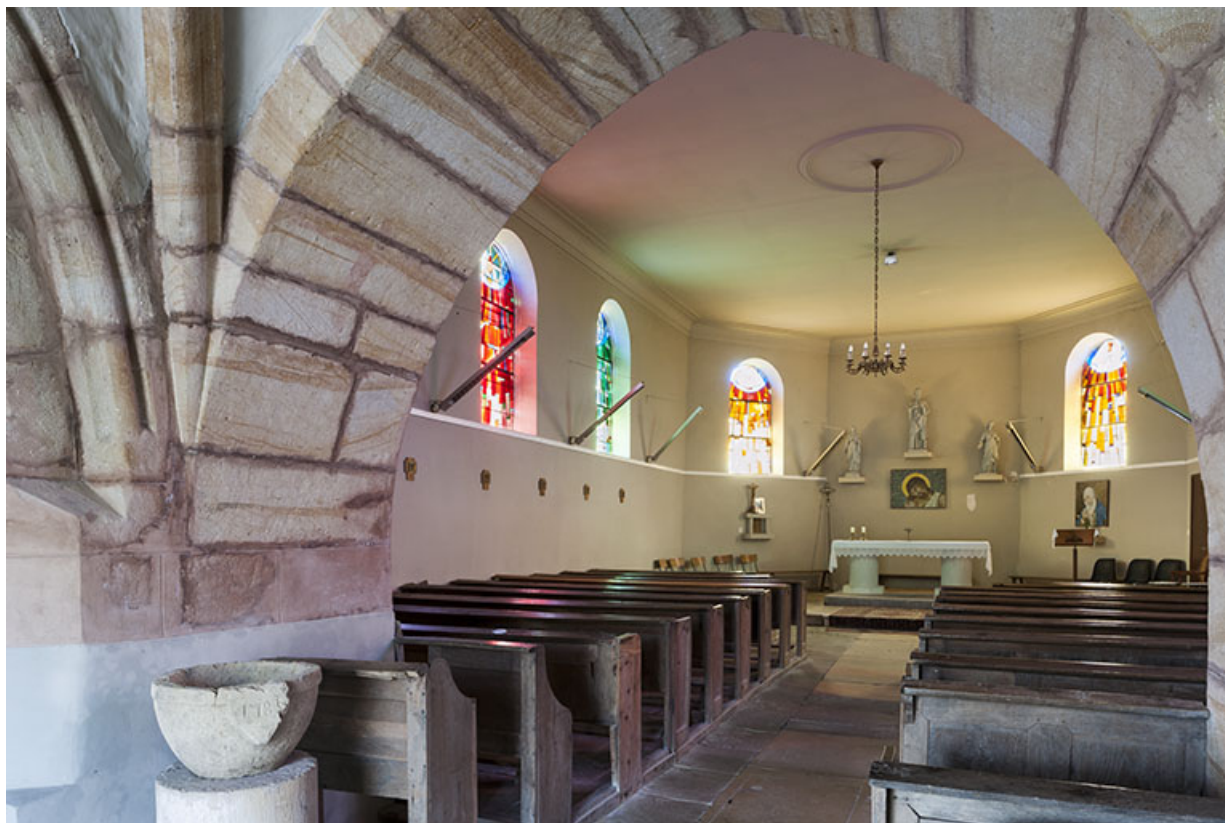
N° de l'illustration : 20167000329NUC4A

Détail du porche avec la nef en arrière plan.

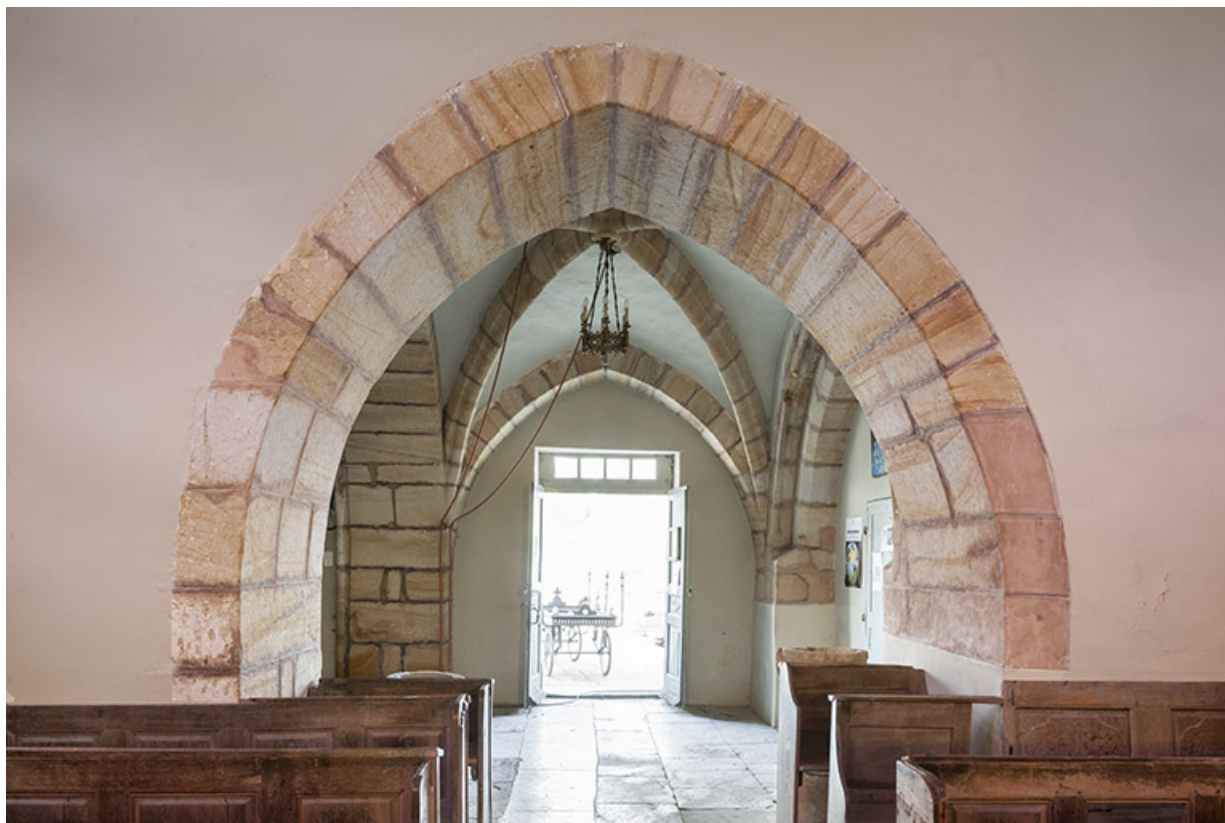
N° de l'illustration : 20167000328NUC4A

Le porche depuis le milieu de la nef.
