## ÉGLISE SAINT-PIERRE

Bourgogne-Franche-Comté, Haute-Saône  
Montureux-lès-Baulay  
rue de l' Église

Dossier IA70000664 réalisé en 2016

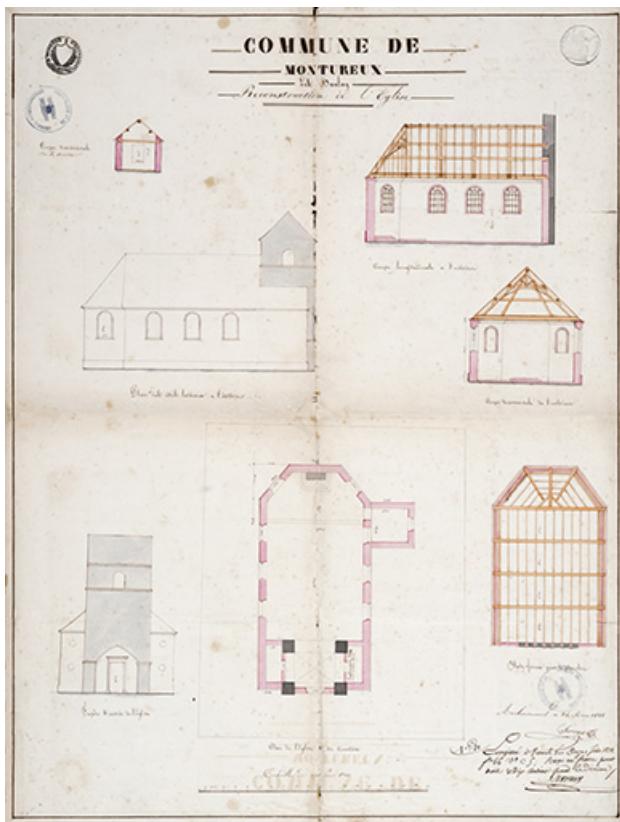
N° de l'illustration : 20167000965NUC4A

Projet de reconstruction de l'église (1838).

**Montureux les Baulay : projet de reconstruction de l'église par l'architecte Servas. Papier, 1838.**

En 1836, l'état de vétusté avancé de l'église impose à la commune de faire appel à un architecte. Servas, architecte à Achenoncourt, constate que l'église est dans une situation "déplorable et dangereuse", les murs menaçant de s'écrouler. Il est nécessaire de reconstruire l'édifice, seul le clocher pouvant être conservé. Le conseil municipal demande à l'architecte de leur proposer un projet de reconstruction de l'église. En mars 1838, Servas produit des plans et un devis explicatif : il préconise de conserver le clocher, ce qui a pour conséquence d'inverser le sens de la future église. L'entrée s'effectuera par le clocher. Cette modification est approuvée par la préfecture en juin 1838. La mise en adjudication des travaux est faite le même mois. La commune réceptionnera la nouvelle église quelques mois plus tard.

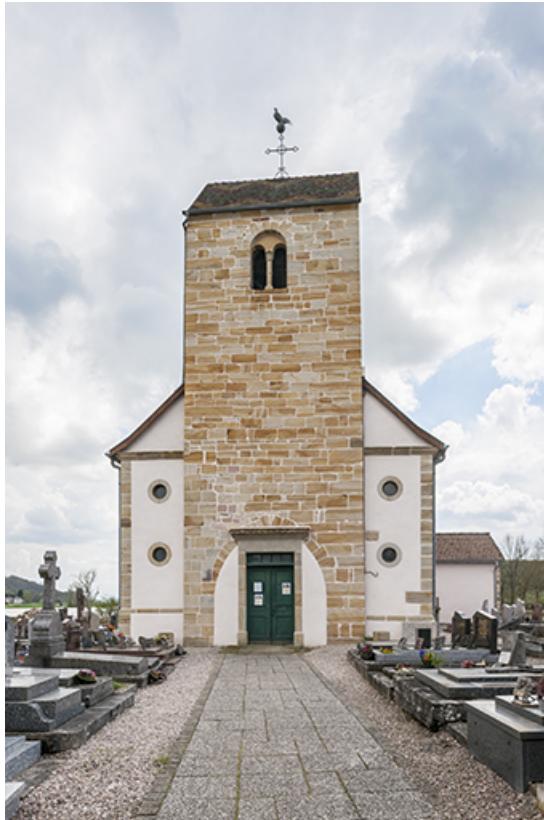
N° de l'illustration : 20167000330NUC4A

**Vue de la façade principale.**

De plan allongé, l'entrée de l'église se fait depuis la tour clocher construite en pierre avec un toit en bâtière. Une pierre commémorative a été scellée côté droit du porche au moment de sa reconstruction. La façade principale dispose d'oculus positionnées de façon symétrique de part et d'autre du portail d'entrée. La nef est percée par six baies latérales en plein cintre, et deux autres au niveau du chevet. La sacristie est adossée au mur ouest.

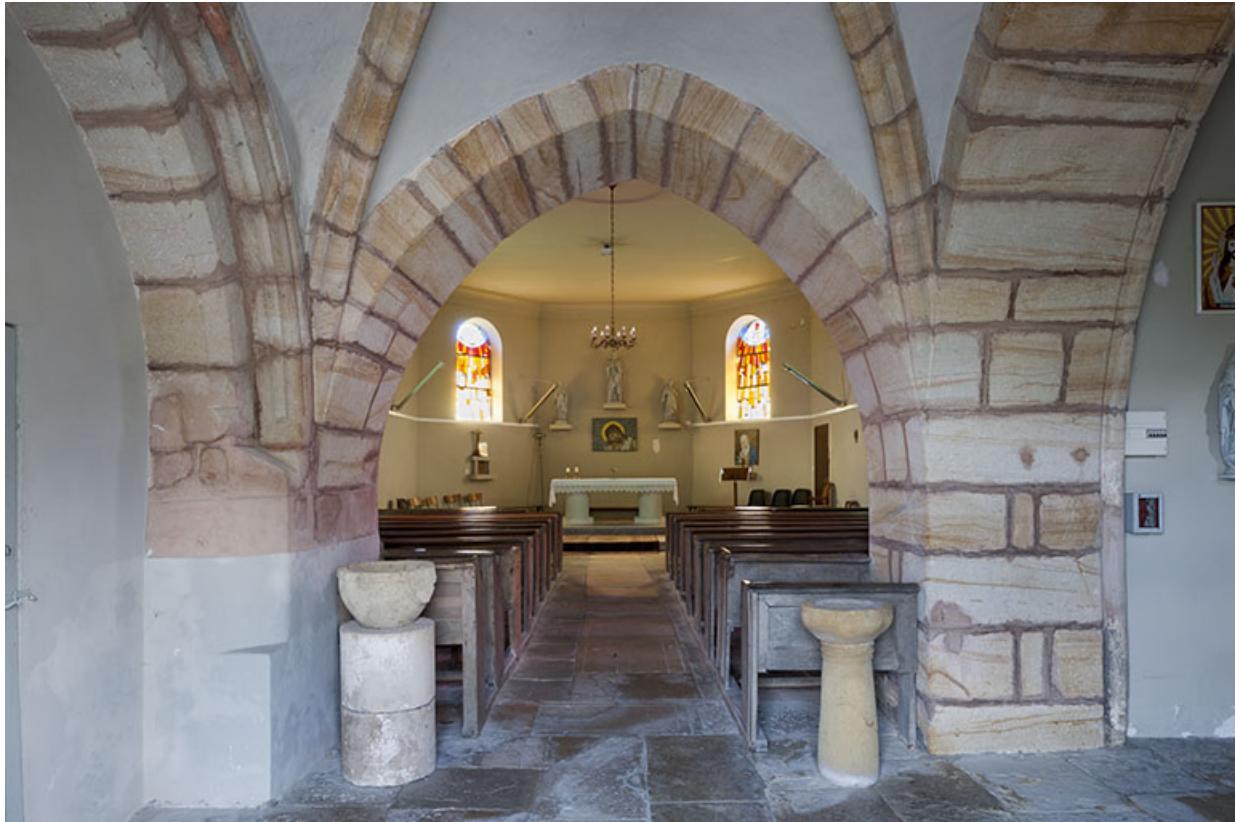
N° de l'illustration : 20167000323NUC4A

**La nef depuis le porche.**

Le porche est vouté en ogives et repose sur des piliers chanfreinés. La nef, en travée unique, est plafonnée.

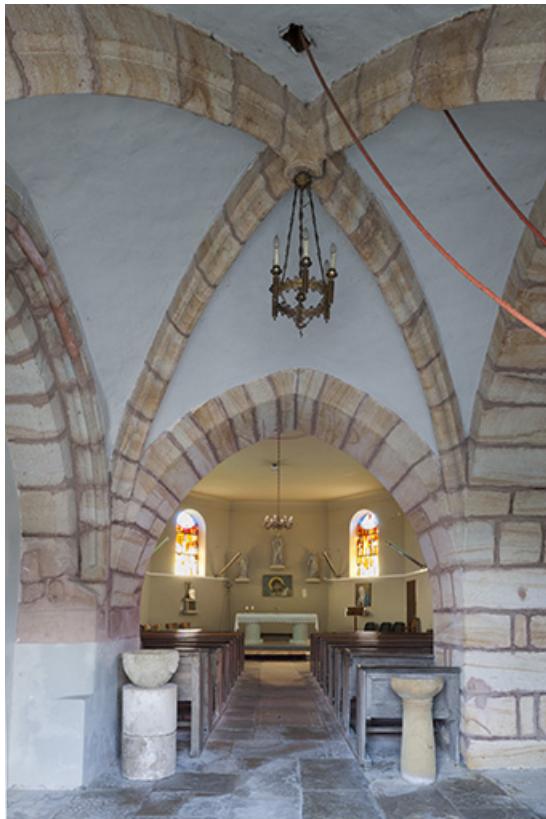
N° de l'illustration : 20167000324NUC4A

**La croisée d'ogives du porche.**

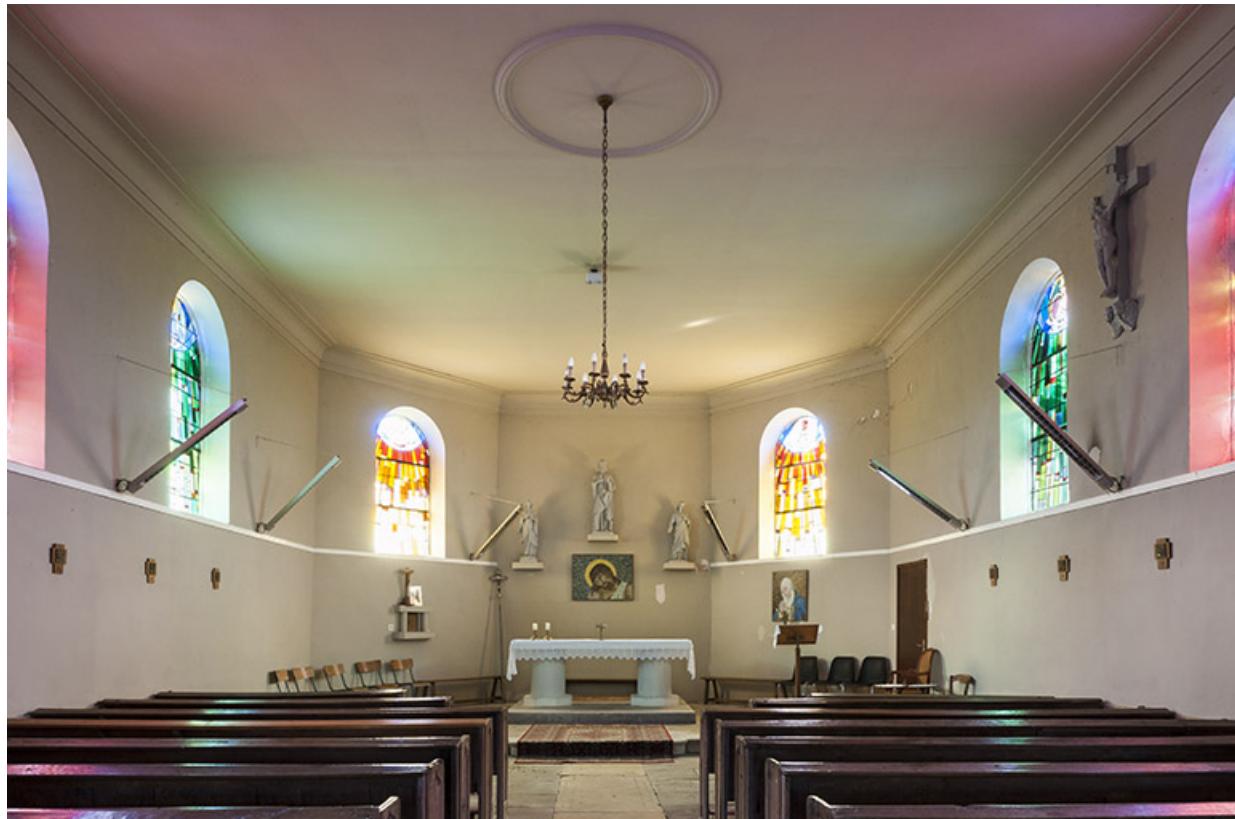
N° de l'illustration : 20167000327NUC4A

**Les baies de la nef avec vue sur le chœur.**
