ÉGLISE SAINT-PIERRE

Bourgogne-Franche-Comté, Haute-Saône
Montureux-lès-Baulay
rue de l'Église

Dossier IA70000664 réalisé en 2016

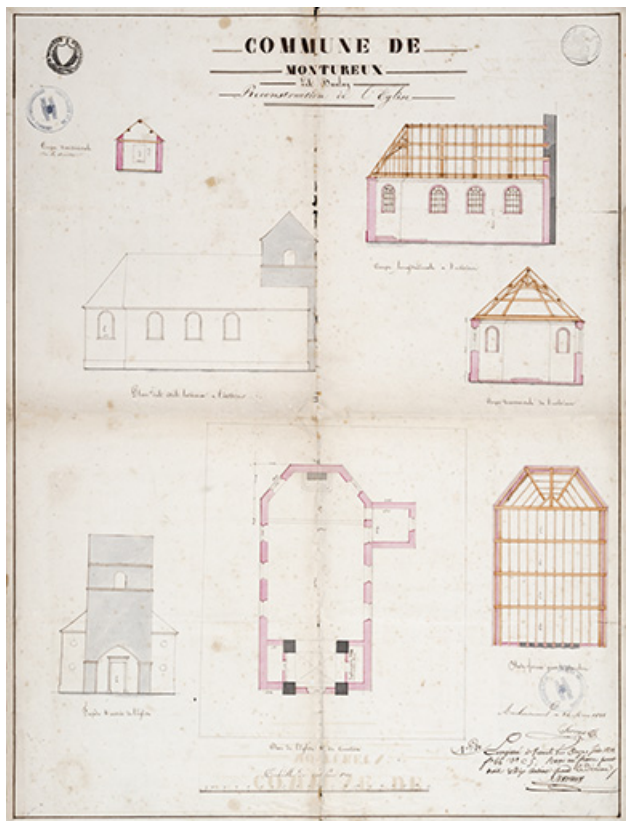
N° de l'illustration : 20167000965NUC4A

Projet de reconstruction de l'église (1838).

Montureux les Baulay : projet de reconstruction de l'église par l'architecte Servas. Papier, 1838.

En 1836, l'état de vétusté avancé de l'église impose à la commune de faire appel à un architecte. Servas, architecte à Anchenoncourt, constate que l'église est dans une situation "déplorable et dangereuse", les murs menaçant de s'écrouler. Il est nécessaire de reconstruire l'édifice, seul le clocher pouvant être conservé. Le conseil municipal demande à l'architecte de leur proposer un projet de reconstruction de l'église. En mars 1838, Servas produit des plans et un devis explicatif : il préconise de conserver le clocher, ce qui a pour conséquence d'inverser le sens de la future église. L'entrée s'effectuera par le clocher. Cette modification est approuvée par la préfecture en juin 1838. La mise en adjudication des travaux est faite le même mois. La commune réceptionnera la nouvelle église quelques mois plus tard.

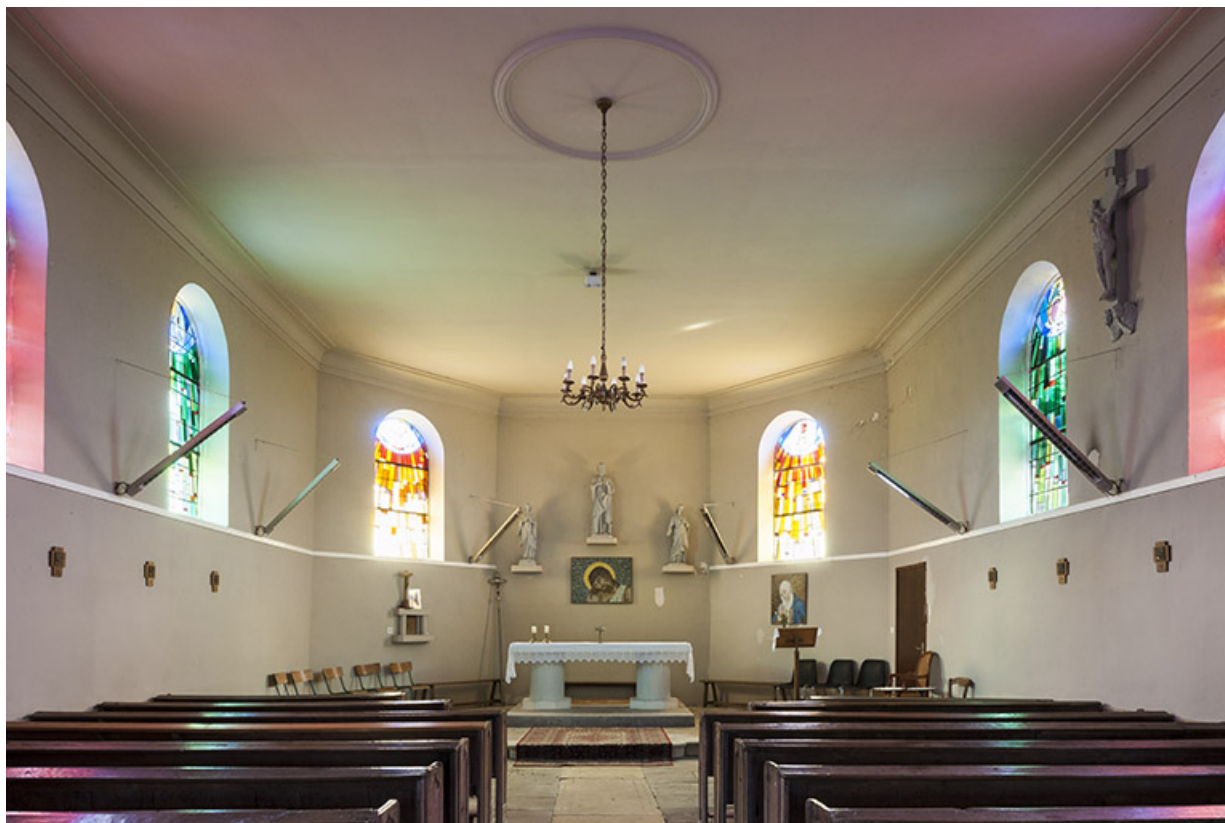
N° de l'illustration : 20167000327NUC4A

Les baies de la nef avec vue sur le chœur.

De plan allongée, l'entrée de l'église se fait depuis la tour clocher construite en pierre avec un toit en bâtière. Une pierre commémorative a été scellée côté droit du porche au moment de sa reconstruction. La façade principale dispose d'oculus positionnées de façon symétrique de part et d'autre du portail d'entrée. La nef est percée par six baies latérales en plein cintre, et deux autres au niveau du chevet. La sacristie est adossée au mur ouest.
