ÉGLISE SAINT-PIERRE

Bourgogne-Franche-Comté, Haute-Saône
Montureux-lès-Baulay
rue de l'Église

Dossier IA70000664 réalisé en 2016

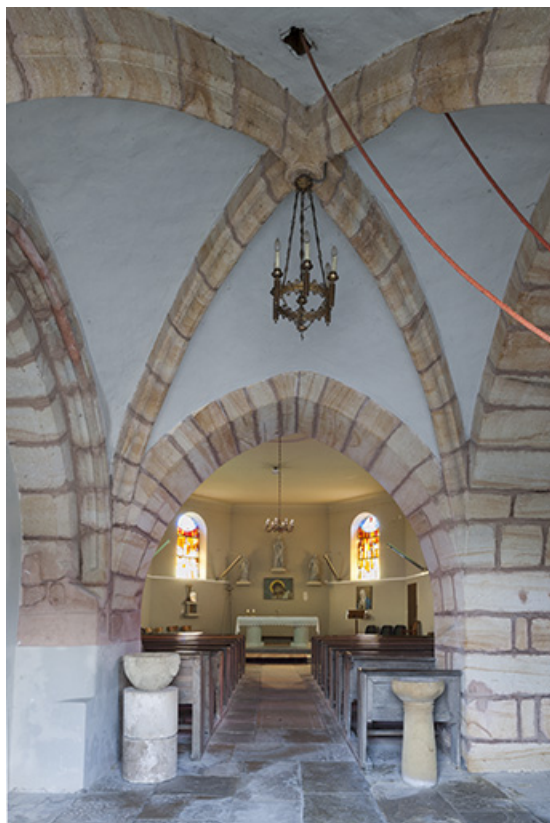
N° de l'illustration : 20167000324NUC4A

La croisée d'ogives du porche.

Le porche est voûté en ogives et repose sur des piliers chanfreinés. La nef, en travée unique, est plafonnée.

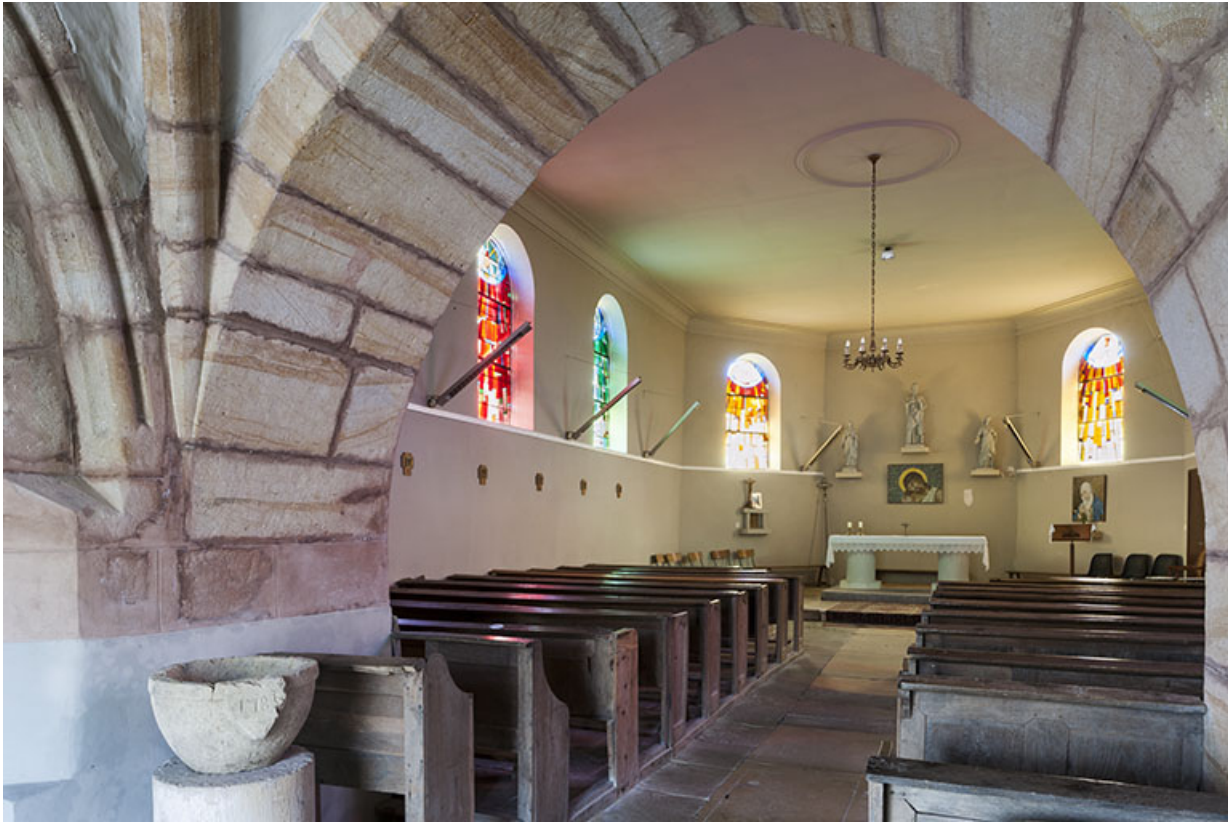
N° de l'illustration : 20167000329NUC4A

Détail du porche avec la nef en arrière plan.
