ÉGLISE SAINT-PIERRE

Bourgogne-Franche-Comté, Haute-Saône Montureux-lès-Baulay rue de l' Église

Dossier IA70000664 réalisé en 2016 Auteur(s) : Guillaume Gézolme

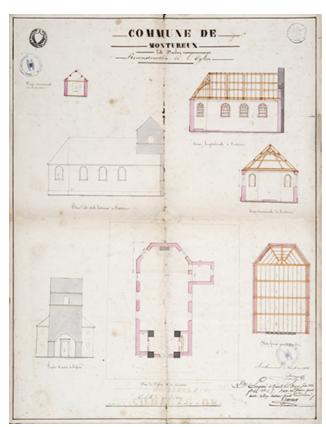
N° de l'illustration : 20167000965NUC4A

Projet de reconstruction de l'église (1838). 70, Montureux-lès-Baulay rue de l' Église

Montureux les Baulay : projet de reconstruction de l'église par l'architecte Servas. Papier, 1838. Lieu de conservation : Archives départementales de la Haute-Saône, Vesoul - Cote du document : 3 O 486

En 1836, l'état de vétusté avancé de l'église impose à la commune de faire appel à un architecte. Servas, architecte à Anchenoncourt, constate que l'église est dans une situation "déplorable et dangereuse", les murs menaçant de s'écrouler. Il est nécessaire de reconstruire l'édifice, seul le clocher pouvant être conservé. Le conseil municipal demande à l'architecte de leur proposer un projet de reconstruction de l'église. En mars 1838, Servas produit des plans et un devis explicatif : il préconise de conserver le clocher, ce qui a pour conséquence d'inverser le sens de la future église. L'entrée s'effectuera par le clocher. Cette modification est approuvée par la préfecture en juin 1838. La mise en adjudication des travaux est faite le même mois. La commune réceptionnera la nouvelle église quelques mois plus tard.

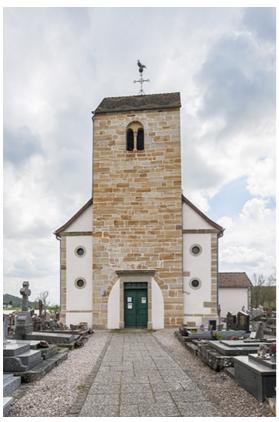
N° de l'illustration : 20167000330NUC4A

Vue de la façade principale. 70, Montureux-lès-Baulay rue de l' Église

De plan allongée, l'entrée de l'église se fait depuis la tour clocher construite en pierre avec un toit en bâtière. Une pierre commémorative a été scellée côté droit du porche au moment de sa reconstruction. La façade principale dispose d'oculus positionnées de façon symétrique de part et d'autre du portail d'entré. La nef est percée par six baies latérales en plein cintre, et deux autres au niveau du chevet. La sacristie est adossée au mur ouest.

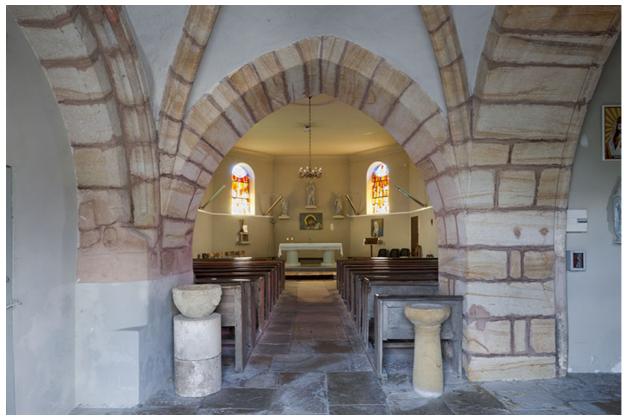
N° de l'illustration : 20167000323NUC4A

La nef depuis le porche.

Le porche est vouté en ogives et repose sur des piliers chanfreinés. La nef, en travée unique, est plafonnée.

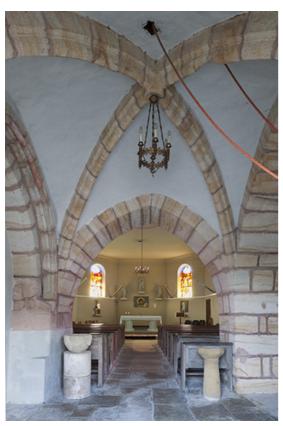
N° de l'illustration : 20167000324NUC4A

La croisée d'ogives du porche. 70, Montureux-lès-Baulay rue de l' Église

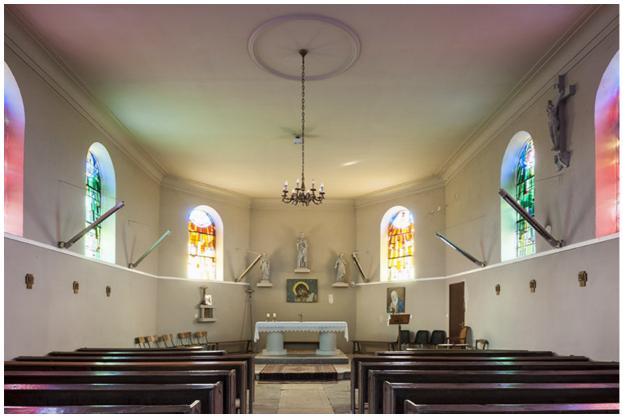
N° de l'illustration : 20167000327NUC4A

Les baies de la nef avec vue sur le choeur. 70, Montureux-lès-Baulay rue de l' Église

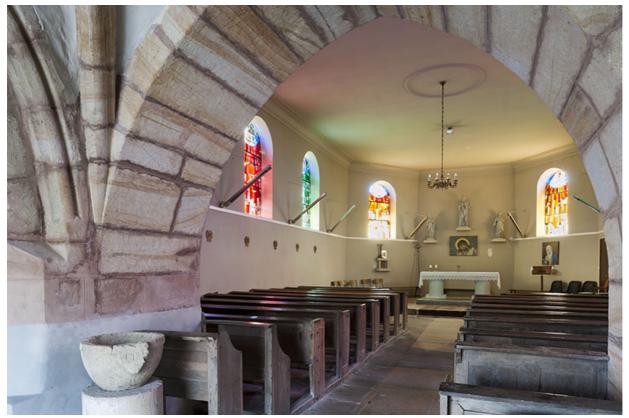
N° de l'illustration : 20167000329NUC4A

Détail du porche avec la nef en arrière plan. 70, Montureux-lès-Baulay rue de l' Église
