## ÉGLISE SAINT-PIERRE

Bourgogne-Franche-Comté, Haute-Saône  
Montureux-lès-Baulay  
rue de l'Église

Dossier IA70000664 réalisé en 2016

Auteur(s) : Guillaume Gézolme

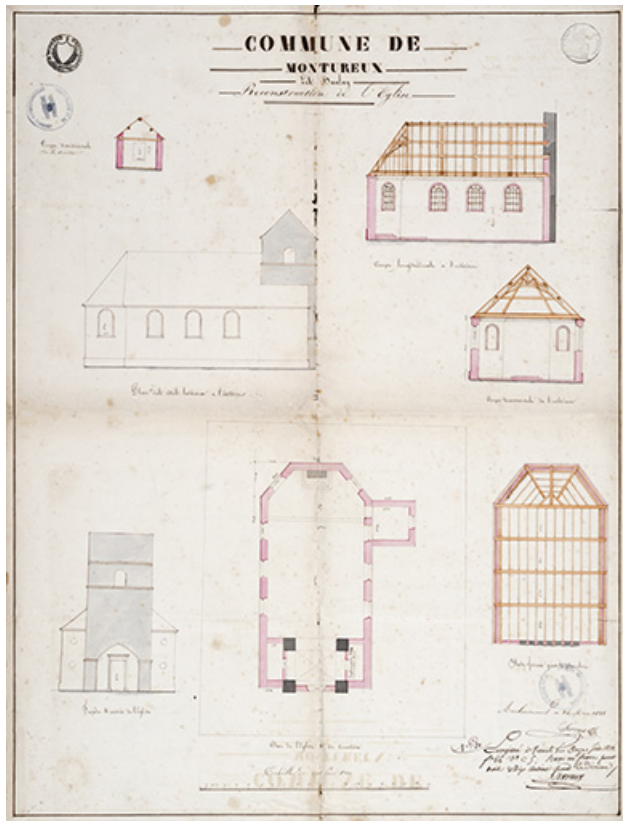
**Projet de reconstruction de l'église (1838).**

**Montureux les Baulay : projet de reconstruction de l'église par l'architecte Servas. Papier, 1838.**

En 1836, l'état de vétusté avancé de l'église impose à la commune de faire appel à un architecte. Servas, architecte à Anchenoncourt, constate que l'église est dans une situation "déplorable et dangereuse", les murs menaçant de s'écrouler. Il est nécessaire de reconstruire l'édifice, seul le clocher pouvant être conservé. Le conseil municipal demande à l'architecte de leur proposer un projet de reconstruction de l'église. En mars 1838, Servas produit des plans et un devis explicatif : il préconise de conserver le clocher, ce qui a pour conséquence d'inverser le sens de la future église. L'entrée s'effectuera par le clocher. Cette modification est approuvée par la préfecture en juin 1838. La mise en adjudication des travaux est faite le même mois. La commune réceptionnera la nouvelle église quelques mois plus tard.

Montureux les Baulay : projet de reconstruction de l'église par l'architecte Servas. Papier, 1838.  
Lieu de conservation : Archives départementales de la Haute-Saône, Vesoul- Cote du document : 3 O 486

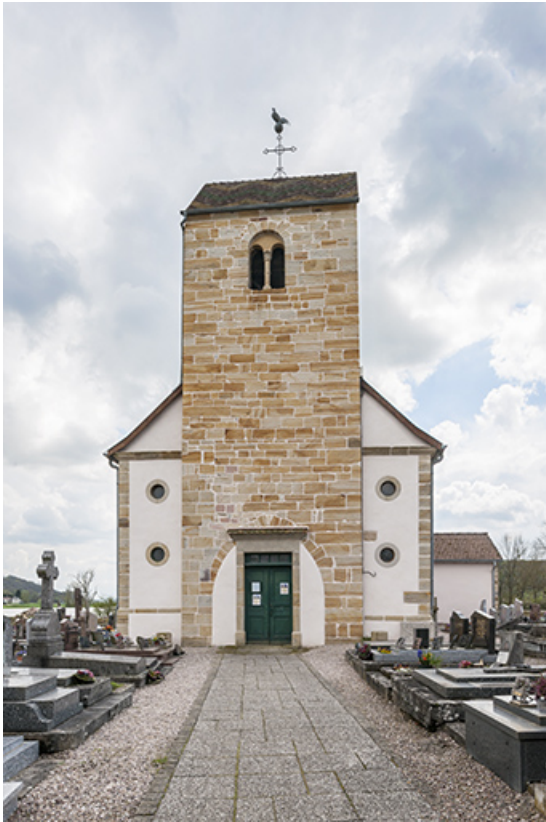
**Vue de la façade principale.**

De plan allongée, l'entrée de l'église se fait depuis la tour clocher construite en pierre avec un toit en bâtière. Une pierre commémorative a été scellée côté droit du porche au moment de sa reconstruction. La façade principale dispose d'oculus positionnées de façon symétrique de part et d'autre du portail d'entrée. La nef est percée par six baies latérales en plein cintre, et deux autres au niveau du chevet. La sacristie est adossée au mur ouest.

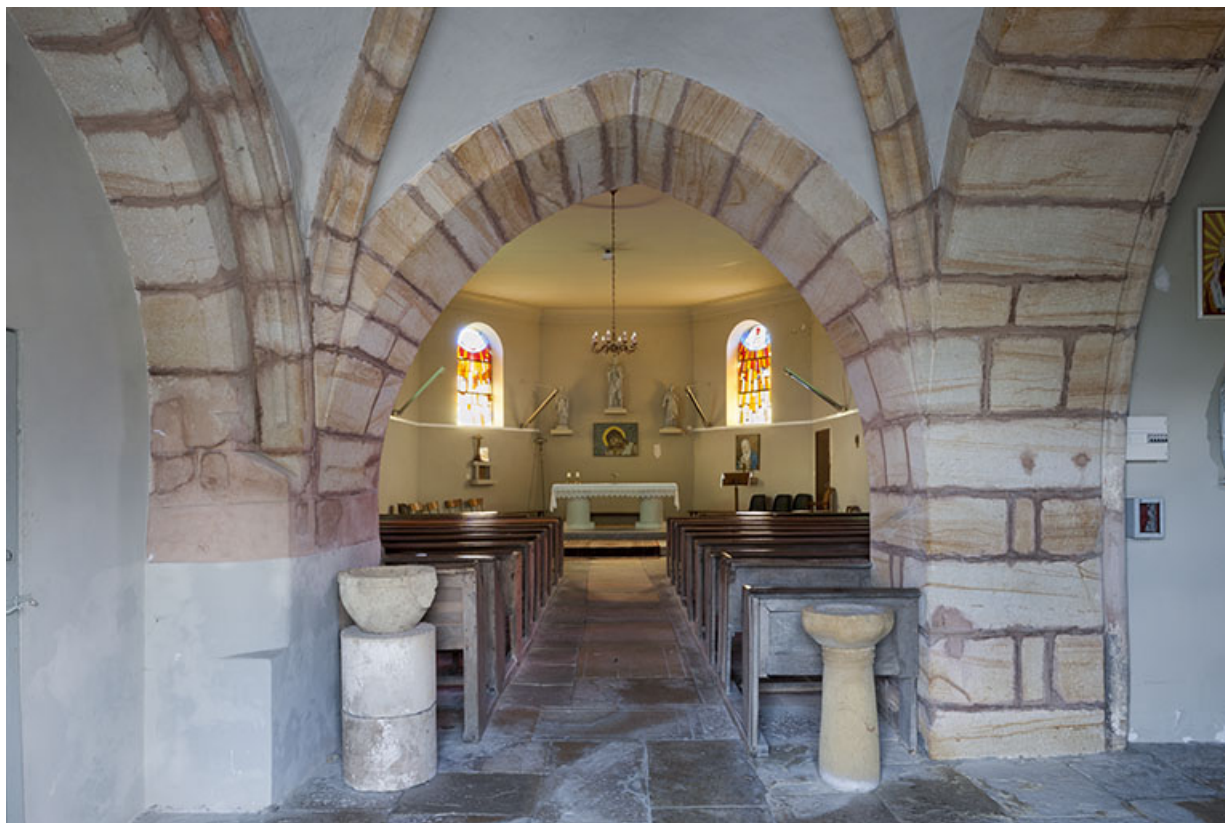
**La nef depuis le porche.**

Le porche est voûté en ogives et repose sur des piliers chanfreinés. La nef, en travée unique, est plafonnée.

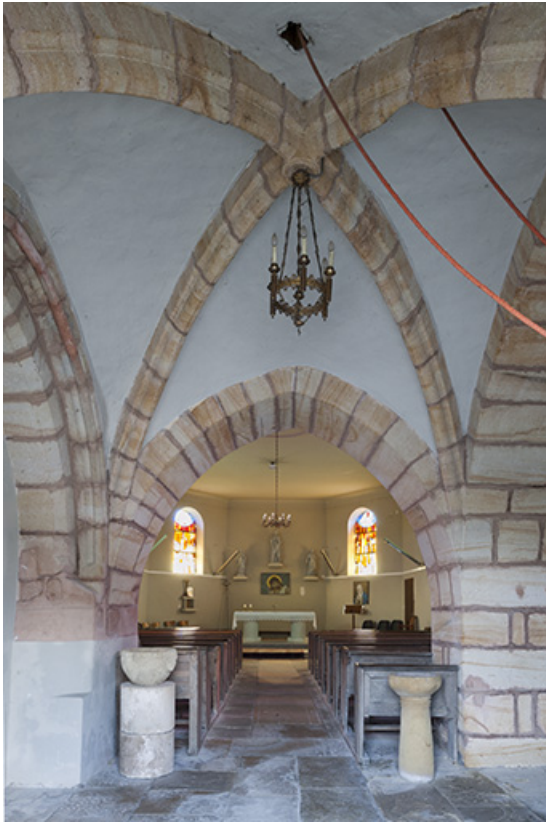
**La croisée d'ogives du porche.**

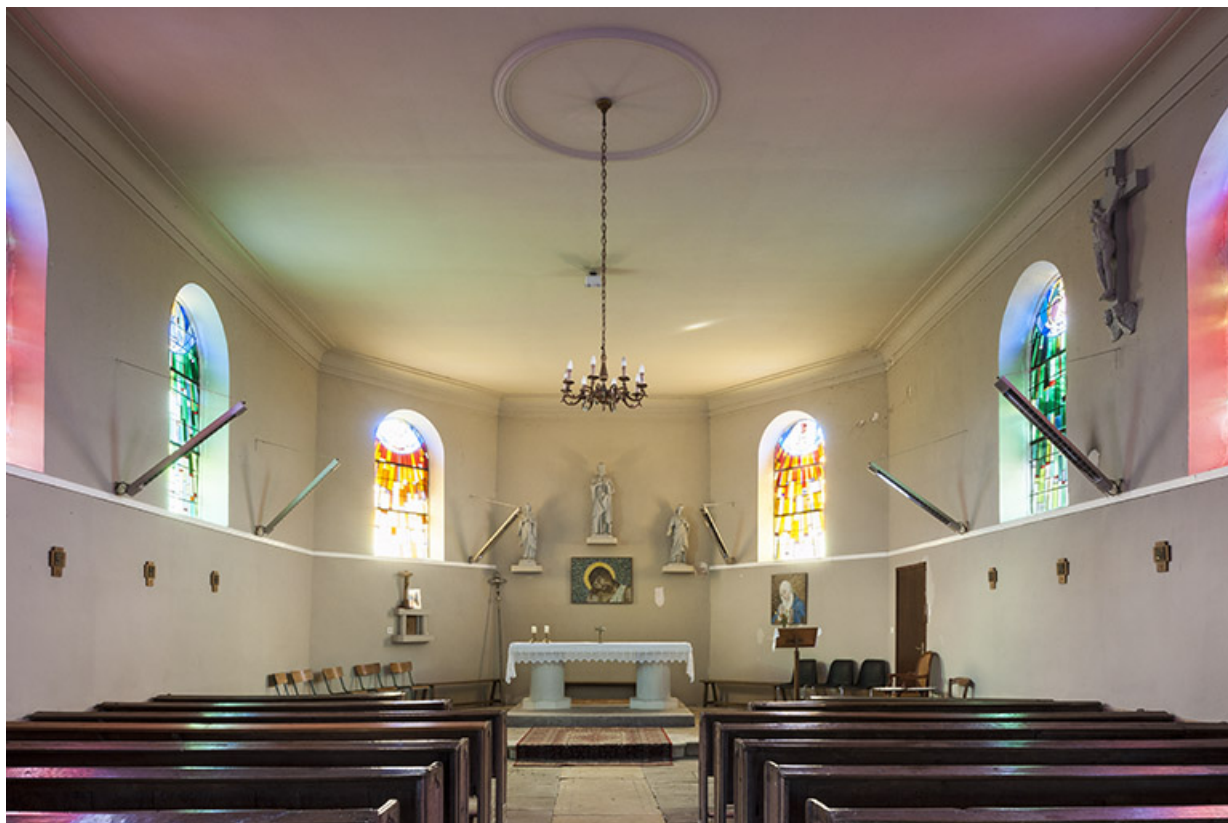
**Les baies de la nef avec vue sur le chœur.**
