VIADUC DE PASSAVANT-LA-ROCHÈRE

Bourgogne-Franche-Comté, Haute-Saône
Passavant-la-Rochère

Dossier IA70000667 réalisé en 2015

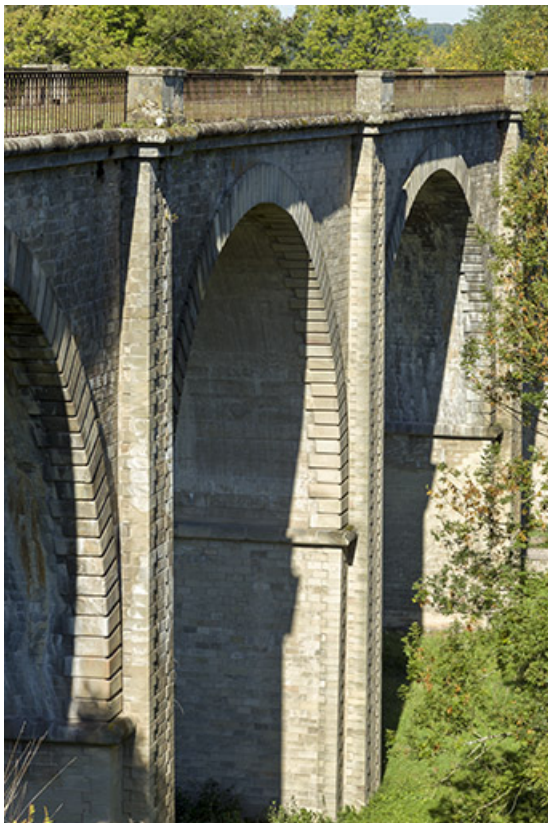
N° de l'illustration : 20157000585NUC2A

Vue sur les arches.

Le pont de Passavant est un des ouvrages majeurs de la ligne. D'une longueur totale de 126 mètres 80, il surplombe la vallée de près de 20 mètres de haut ; il est entièrement compris dans une courbe de 500m de rayon, sur une déclivité de 0,00675 par mètre. Il comprend cinq arches en plein cintre, faisant chacune 17 mètres d'ouverture. Sur la partie supérieure, le viaduc est équipé d'un garde-corps en fonte d'un mètre de hauteur ; le garde-corps est remplacé par des parapets en maçonnerie au niveau des culées.

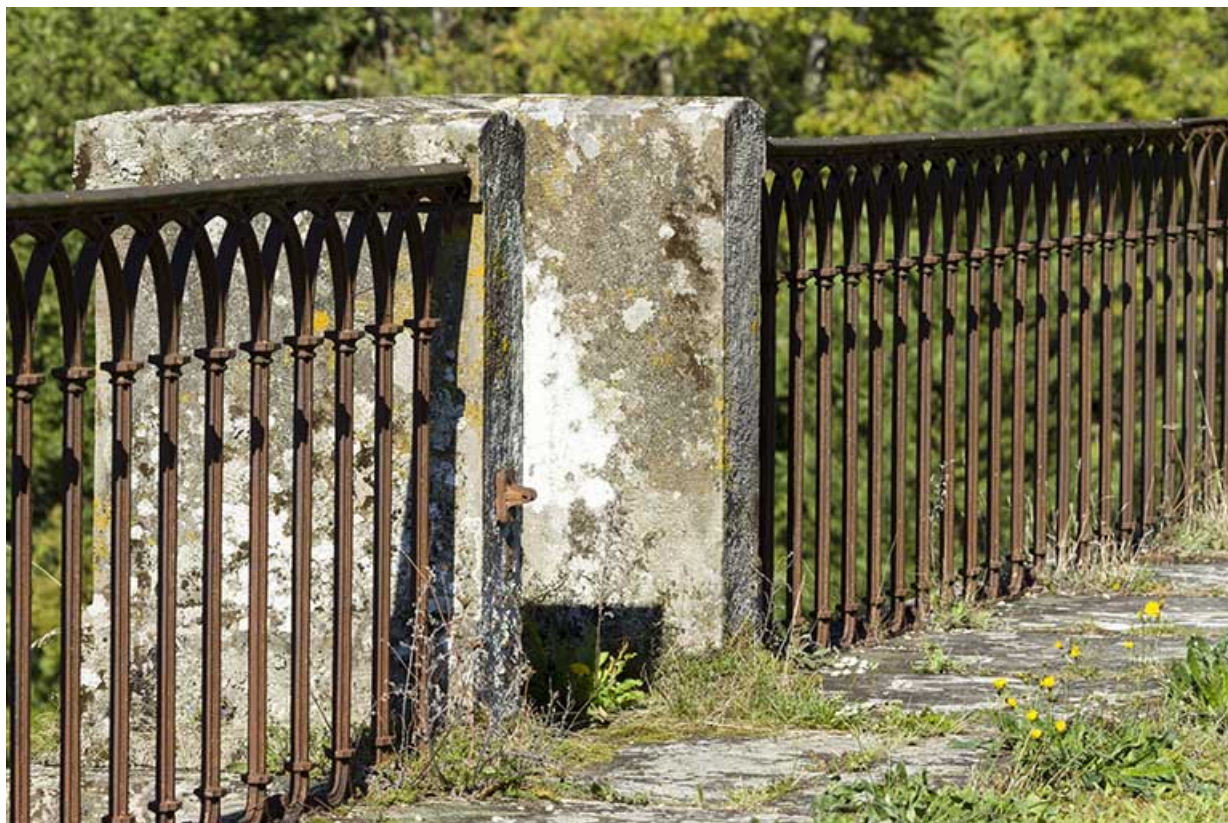
N° de l'illustration : 20157000590NUC2A

Le garde-corps maçonné d'une culée.

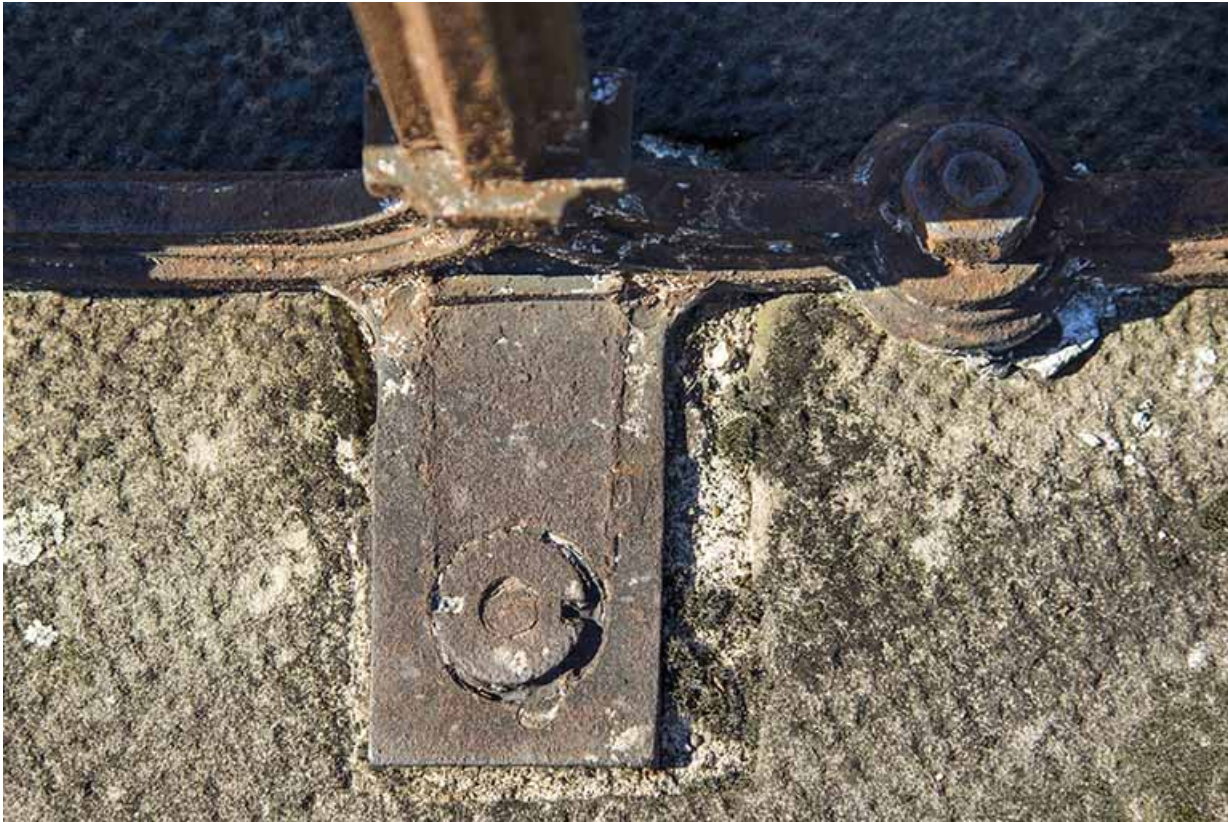
N° de l'illustration : 20157000591NUC2A

Détail de l'assemblage du garde-corps sur le tablier du viaduc.
70, Passavant-la-Rochère
