VIADUC DE PASSAVANT-LA-ROCHÈRE

Bourgogne-Franche-Comté, Haute-Saône
Passavant-la-Rochère

Dossier IA70000667 réalisé en 2015

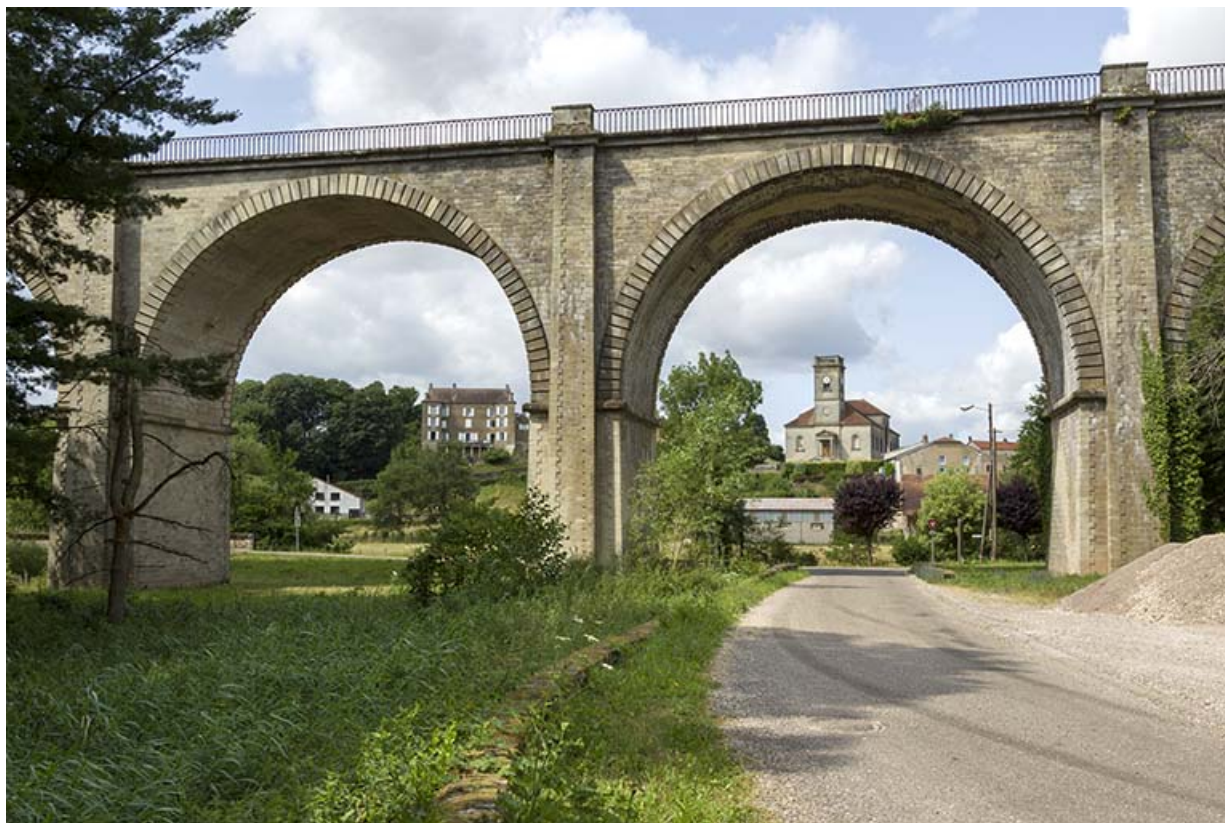
N° de l'illustration : 20157000581NUC2A

Le viaduc.

Le pont de Passavant est un des ouvrages majeurs de la ligne. D'une longueur totale de 126 mètres 80, il surplombe la vallée de près de 20 mètres de haut ; il est entièrement compris dans une courbe de 500m de rayon, sur une déclivité de 0,00675 par mètre. Il comprend cinq arches en plein cintre, faisant chacune 17 mètres d'ouverture. Sur la partie supérieure, le viaduc est équipé d'un garde-corps en fonte d'un mètre de hauteur ; le garde-corps est remplacé par des parapets en maçonnerie au niveau des culées.

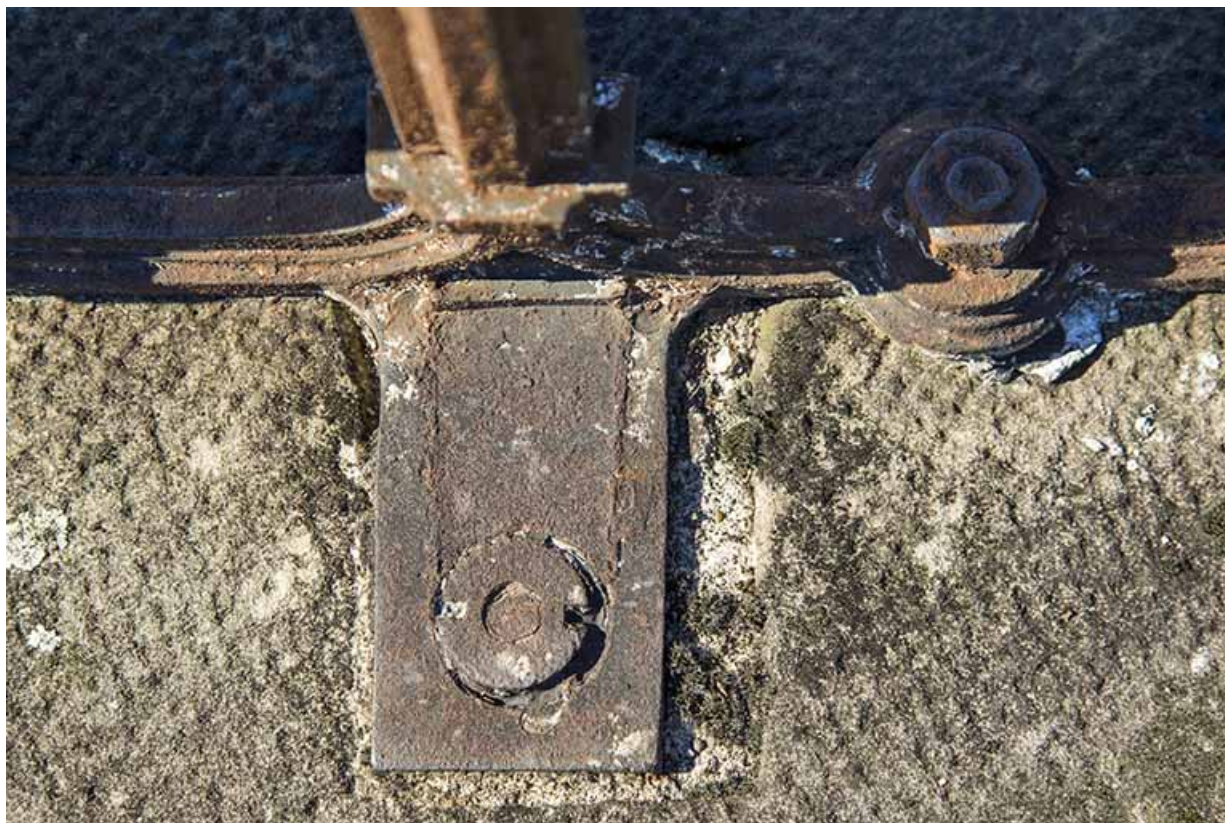
N° de l'illustration : 20157000591NUC2A

Détail de l'assemblage du garde-corps sur le tablier du viaduc.
70, Passavant-la-Rochère
