## VIADUC DE PASSAVANT-LA-ROCHÈRE

Bourgogne-Franche-Comté, Haute-Saône  
Passavant-la-Rochère

Dossier IA70000667 réalisé en 2015

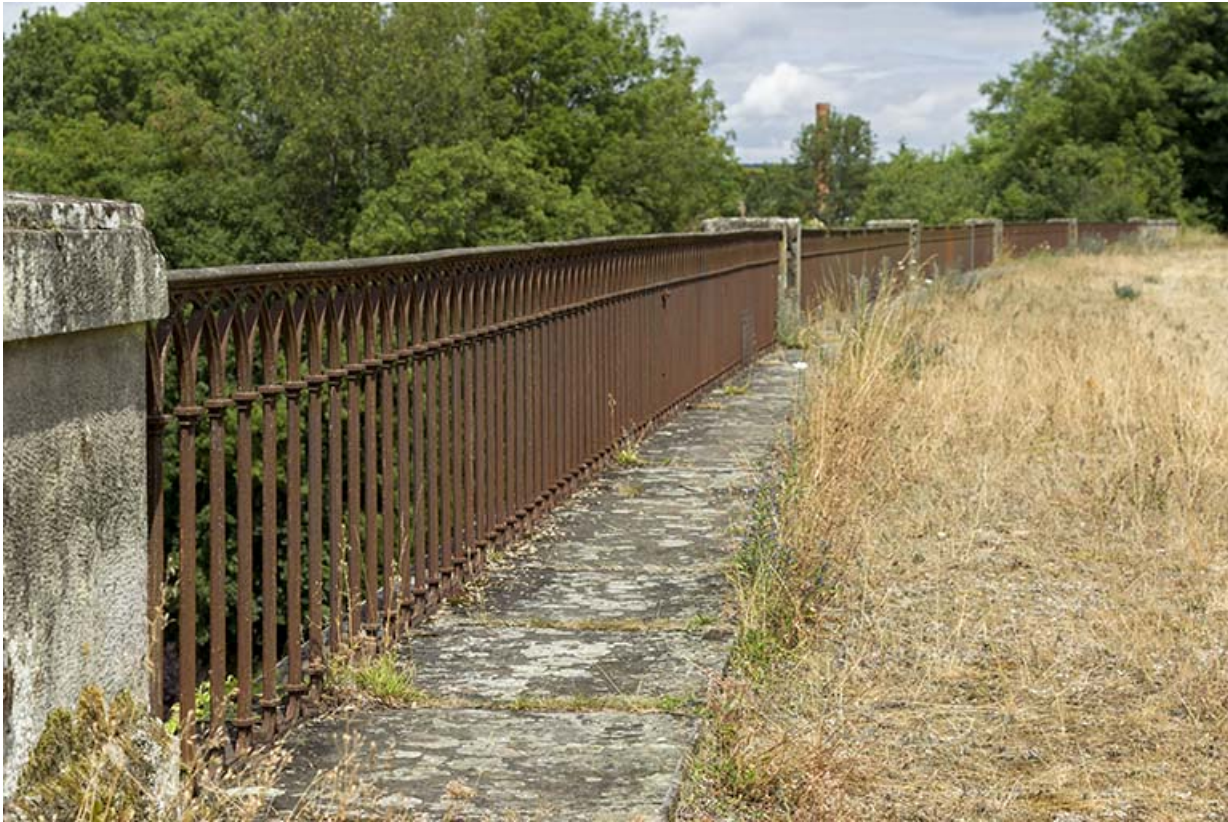
N° de l'illustration : 20157000588NUC2A

**Les garde-corps en fonte.**

Le pont de Passavant est un des ouvrages majeurs de la ligne. D'une longueur totale de 126 mètres 80, il surplombe la vallée de près de 20 mètres de haut ; il est entièrement compris dans une courbe de 500m de rayon, sur une déclivité de 0,00675 par mètre. Il comprend cinq arches en plein cintre, faisant chacune 17 mètres d'ouverture. Sur la partie supérieure, le viaduc est équipé d'un garde-corps en fonte d'un mètre de hauteur ; le garde-corps est remplacé par des parapets en maçonnerie au niveau des culées.

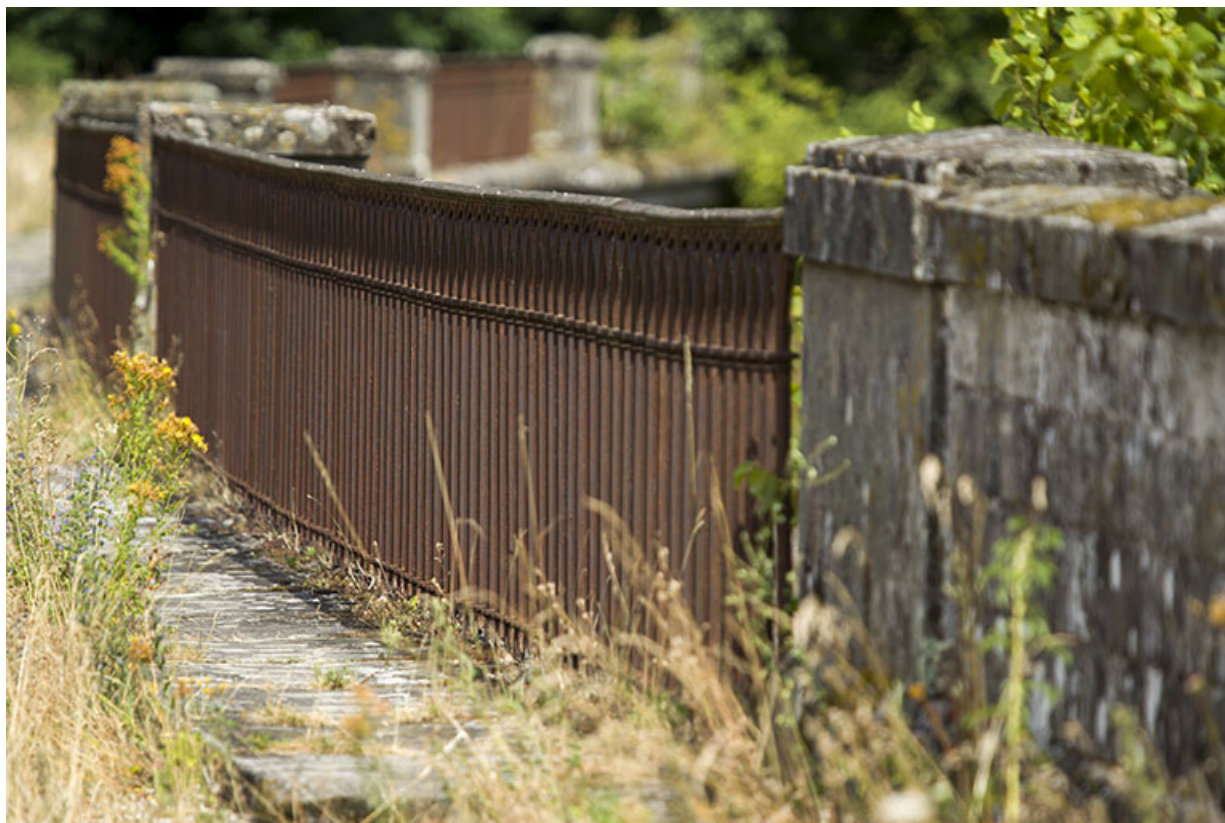
N° de l'illustration : 20157000589NUC2A

**Le garde-corps.**

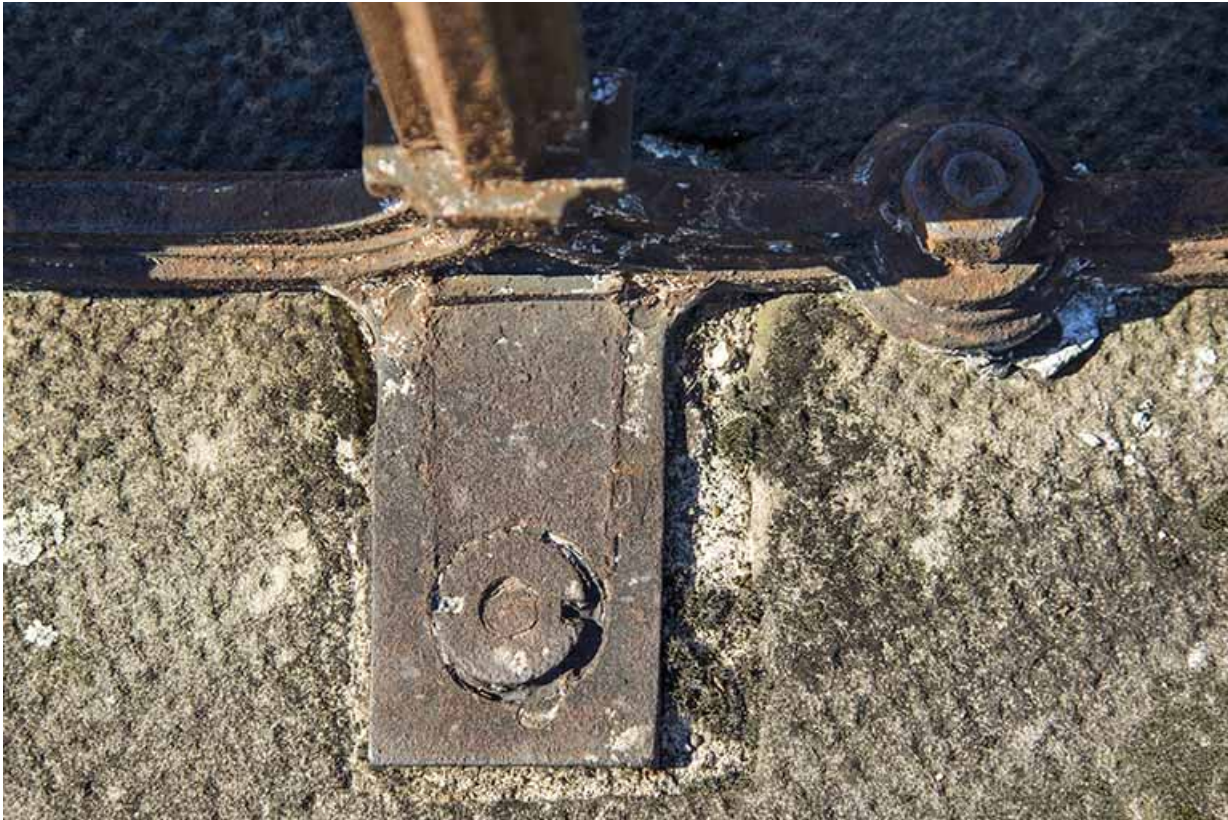
N° de l'illustration : 20157000591NUC2A

**Détail de l'assemblage du garde-corps sur le tablier du viaduc.**  
70, Passavant-la-Rochère
