VIADUC DE PASSAVANT-LA-ROCHÈRE

Bourgogne-Franche-Comté, Haute-Saône
Passavant-la-Rochère

Dossier IA70000667 réalisé en 2015
Auteur(s) : Guillaume Gézolme

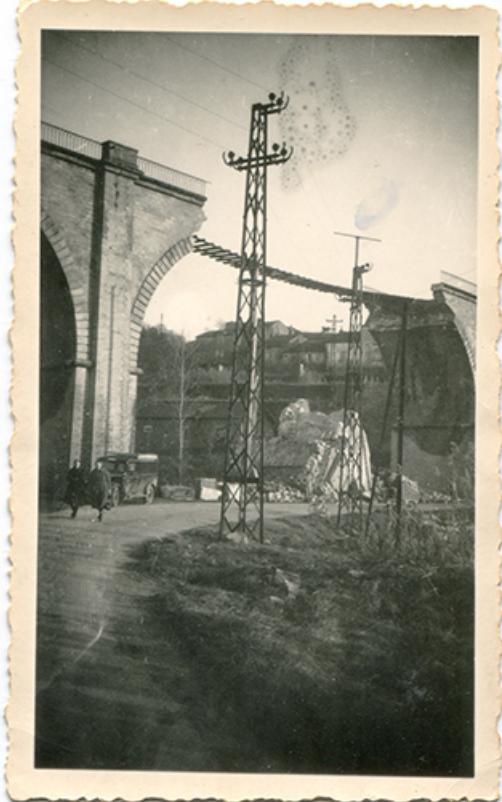
N° de l'illustration : 20157000592NUC2A

Reconstruction du viaduc après la Seconde Guerre mondiale.
70, Passavant-la-Rochère

Le viaduc est reconstruit après la seconde guerre mondiale selon les plans originaux. Réédifié en béton, il dispose de parements en moellon (grès bigarré) au niveau des piles et des tympans. Les voussoirs sont en pierre de taille.

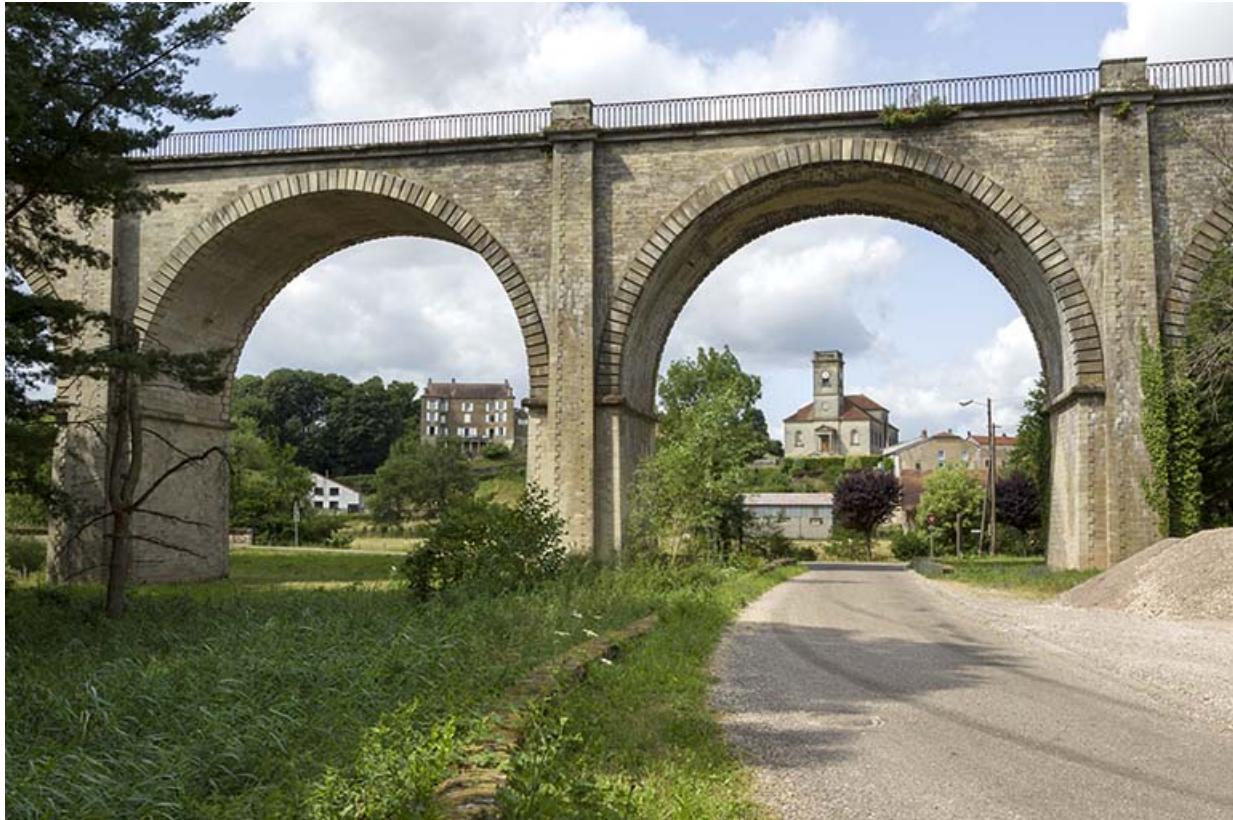
N° de l'illustration : 20157000581NUC2A

Le viaduc.

Le pont de Passavant est un des ouvrages majeurs de la ligne. D'une longueur totale de 126 mètres 80, il surplombe la vallée de près de 20 mètres de haut ; il est entièrement compris dans une courbe de 500m de rayon, sur une déclivité de 0,00675 par mètre. Il comprend cinq arches en plein cintre, faisant chacune 17 mètres d'ouverture. Sur la partie supérieure, le viaduc est équipé d'un garde-corps en fonte d'un mètre de hauteur ; le garde-corps est remplacé par des parapets en maçonnerie au niveau des culées.

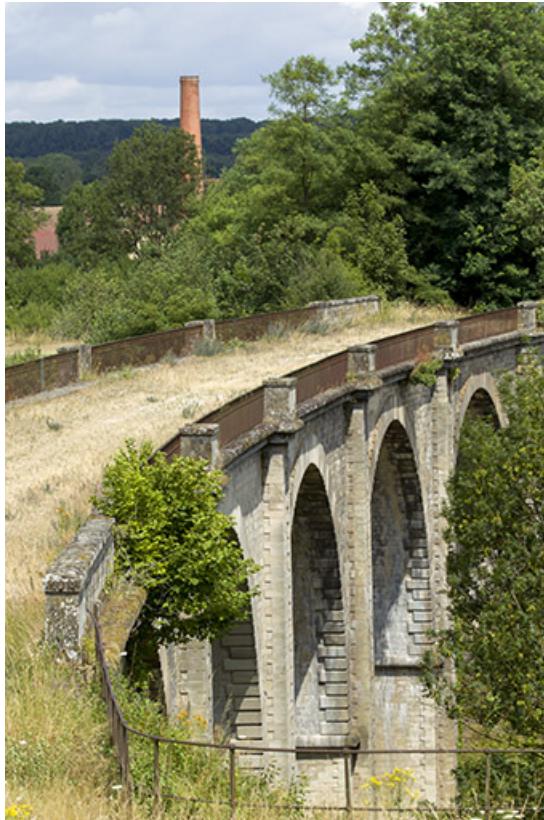
N° de l'illustration : 20157000582NUC2A

Le tablier du viaduc.

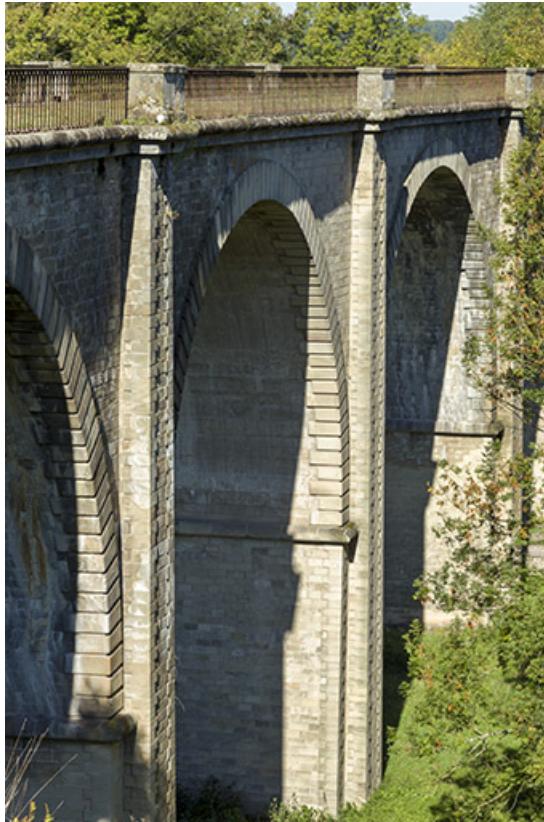
N° de l'illustration : 20157000585NUC2A

Vue sur les arches.

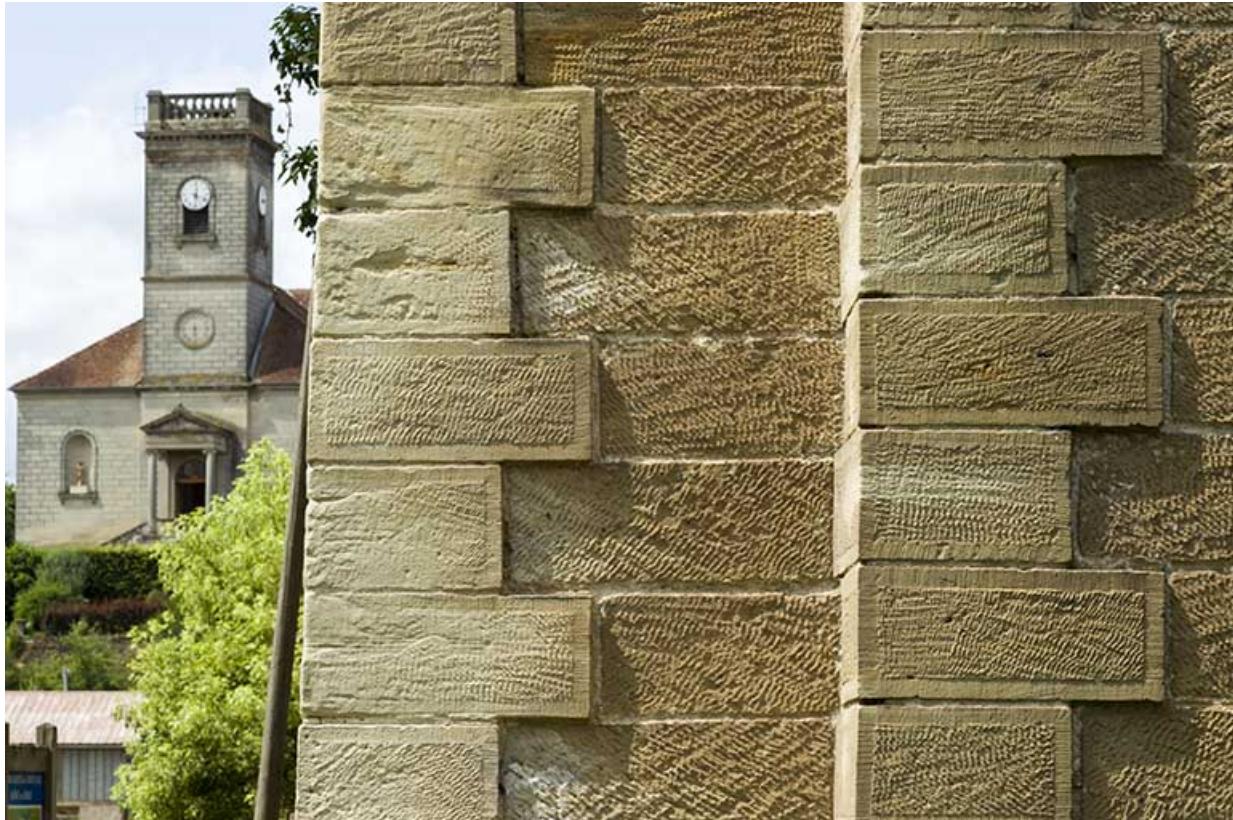
N° de l'illustration : 20157000583NUC2A

Détail de la maçonnerie des piles du viaduc.

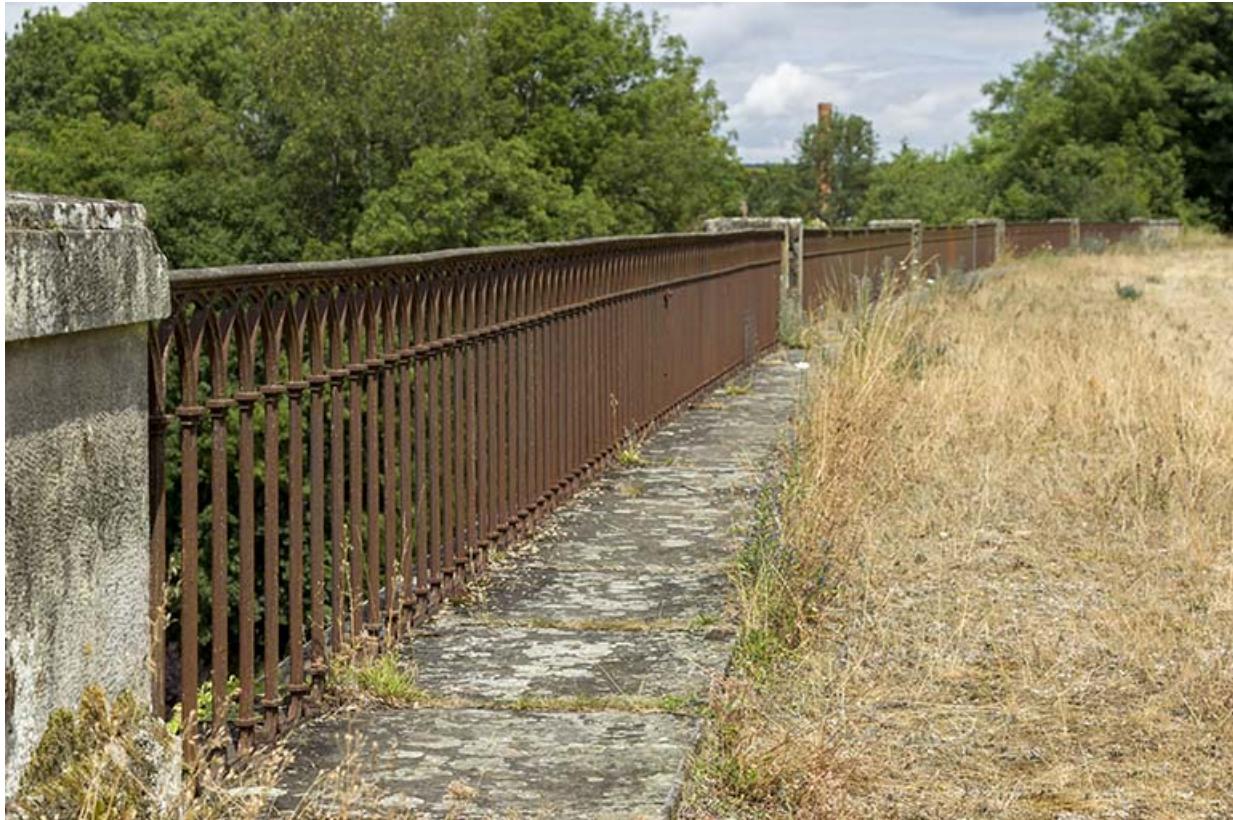
N° de l'illustration : 20157000588NUC2A

Les garde-corps en fonte.

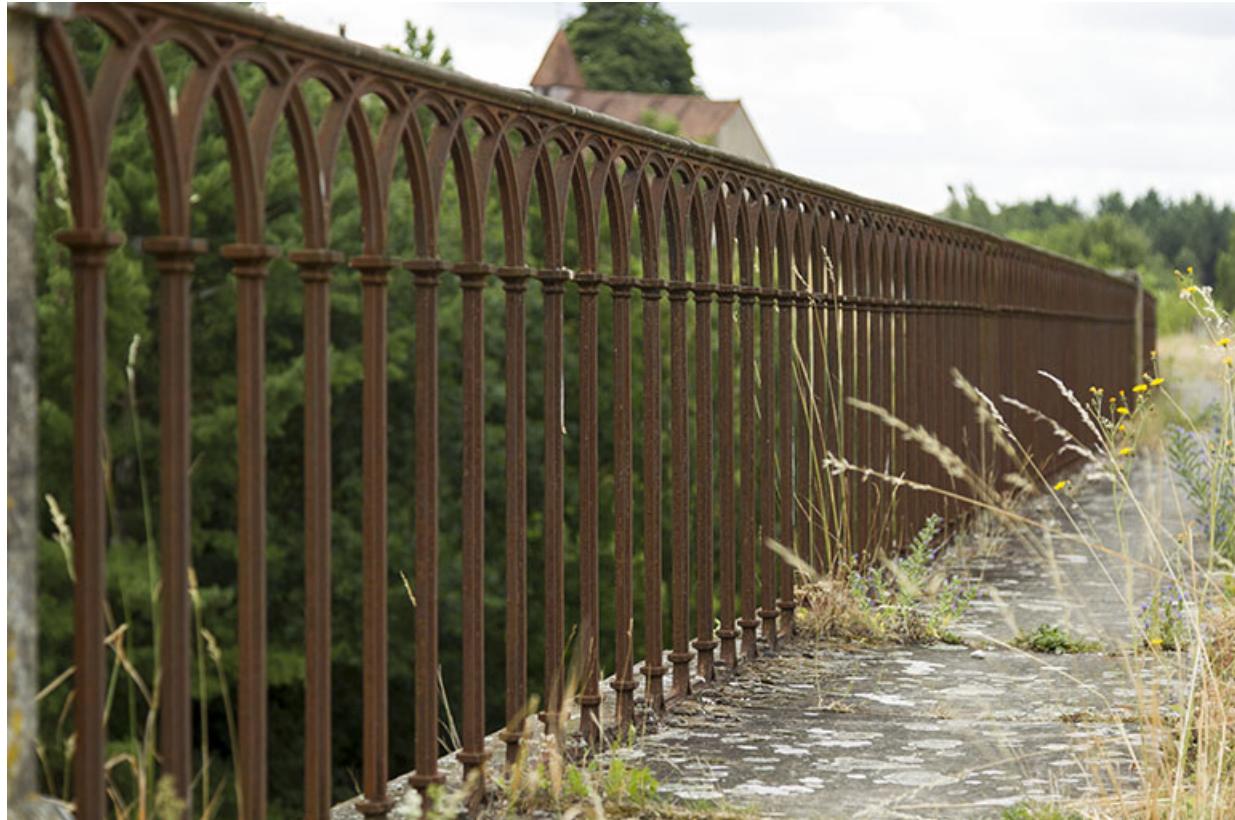
N° de l'illustration : 20157000587NUC2A

Détail du garde-corps.

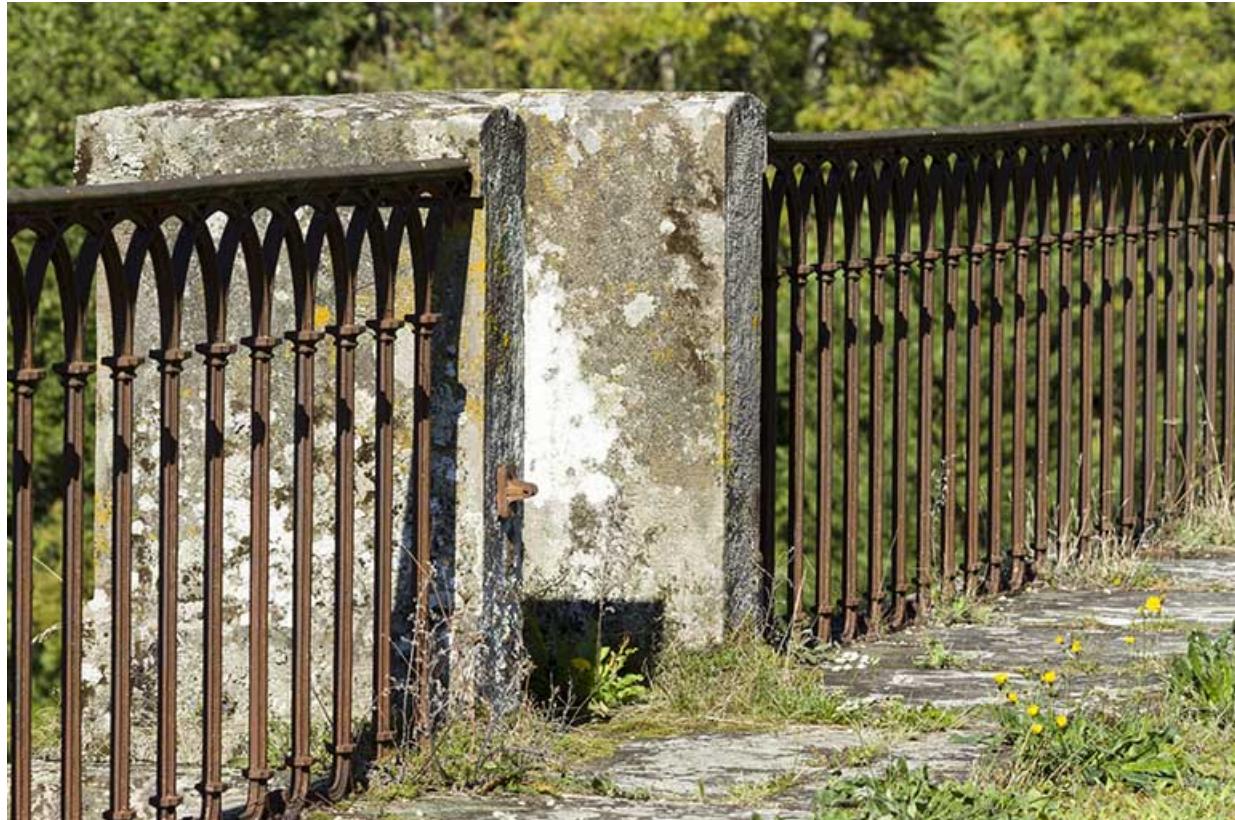
N° de l'illustration : 20157000590NUC2A

Le garde-corps maçonné d'une culée.

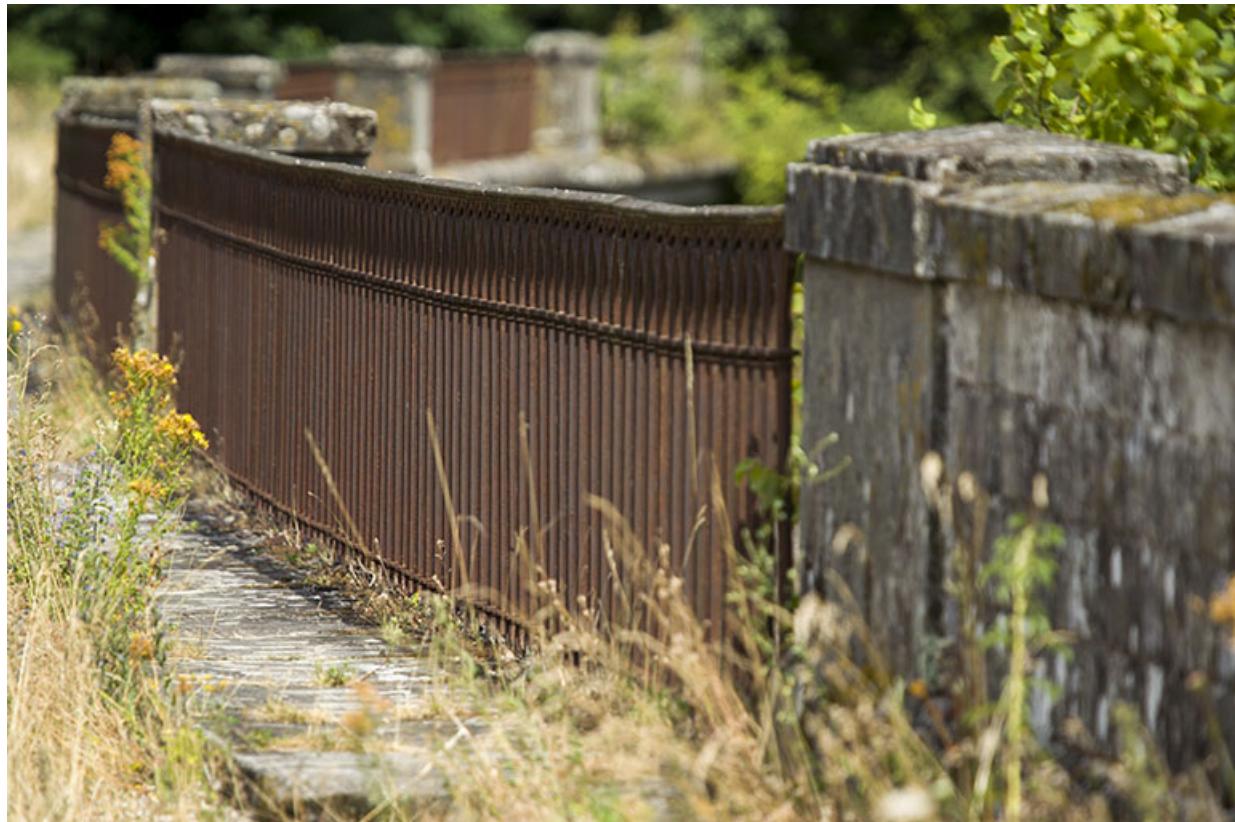
N° de l'illustration : 20157000589NUC2A

Le garde-corps.

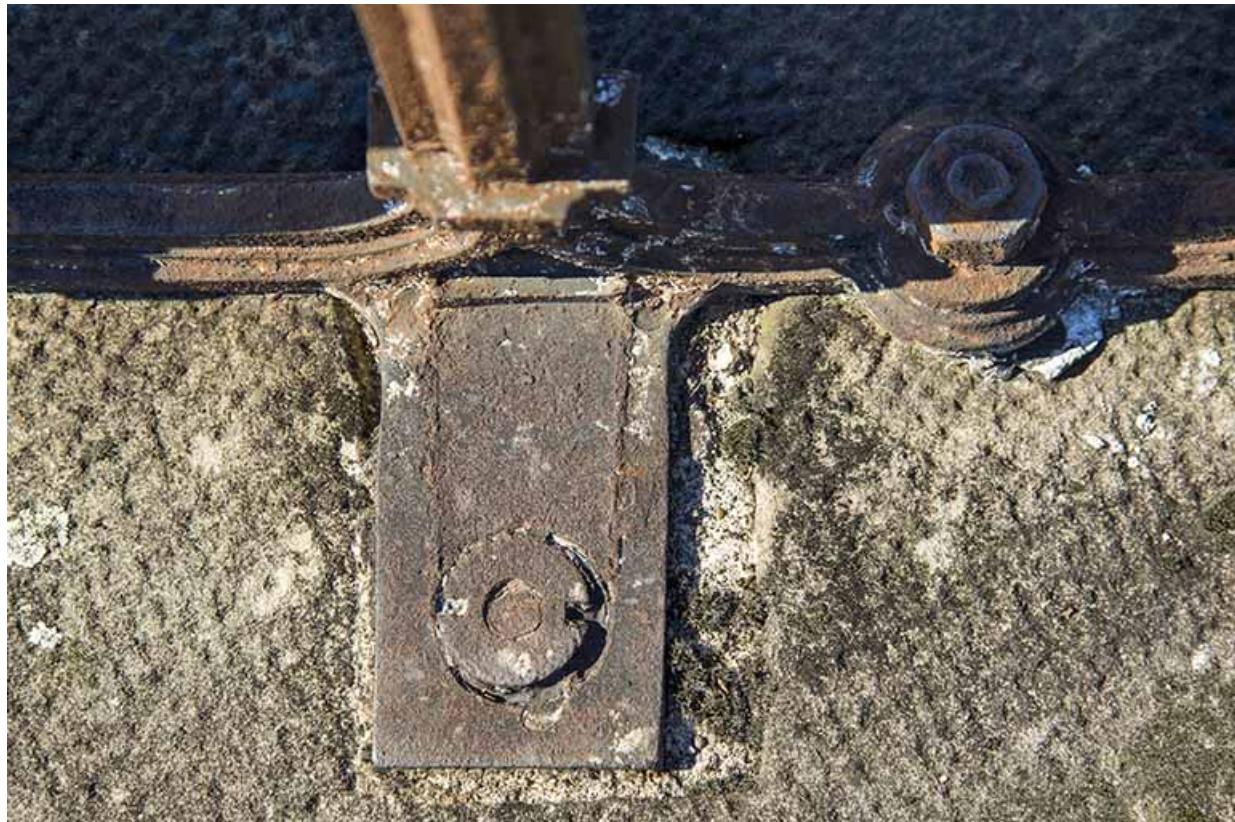
N° de l'illustration : 20157000591NUC2A

Détail de l'assemblage du garde-corps sur le tablier du viaduc.
