VIADUC DE PASSAVANT-LA-ROCHÈRE

Bourgogne-Franche-Comté, Haute-Saône
Passavant-la-Rochère

Dossier IA70000667 réalisé en 2015

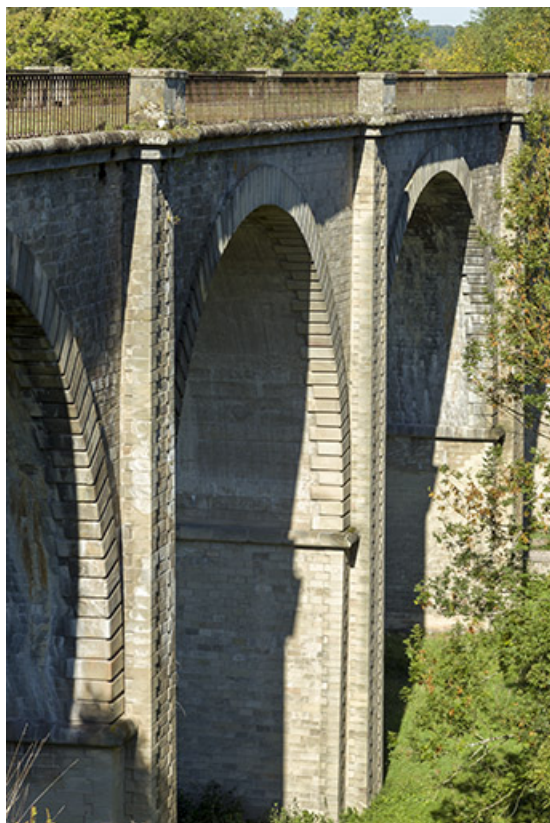
N° de l'illustration : 20157000585NUC2A

Vue sur les arches.

Le pont de Passavant est un des ouvrages majeurs de la ligne. D'une longueur totale de 126 mètres 80, il surplombe la vallée de près de 20 mètres de haut ; il est entièrement compris dans une courbe de 500m de rayon, sur une déclivité de 0,00675 par mètre. Il comprend cinq arches en plein cintre, faisant chacune 17 mètres d'ouverture. Sur la partie supérieure, le viaduc est équipé d'un garde-corps en fonte d'un mètre de hauteur ; le garde-corps est remplacé par des parapets en maçonnerie au niveau des culées.
