SITE D'ÉCLUSE DE DEMANGEVELLE N° 43 (DITE AUSSI DE LA BASSE-VAIVRE) (CANAL DE L'EST À PRÉSENT CANAL DES VOSGES)

Bourgogne-Franche-Comté, Haute-Saône
Demangevelle

Dossier IA70000696 réalisé en 2016

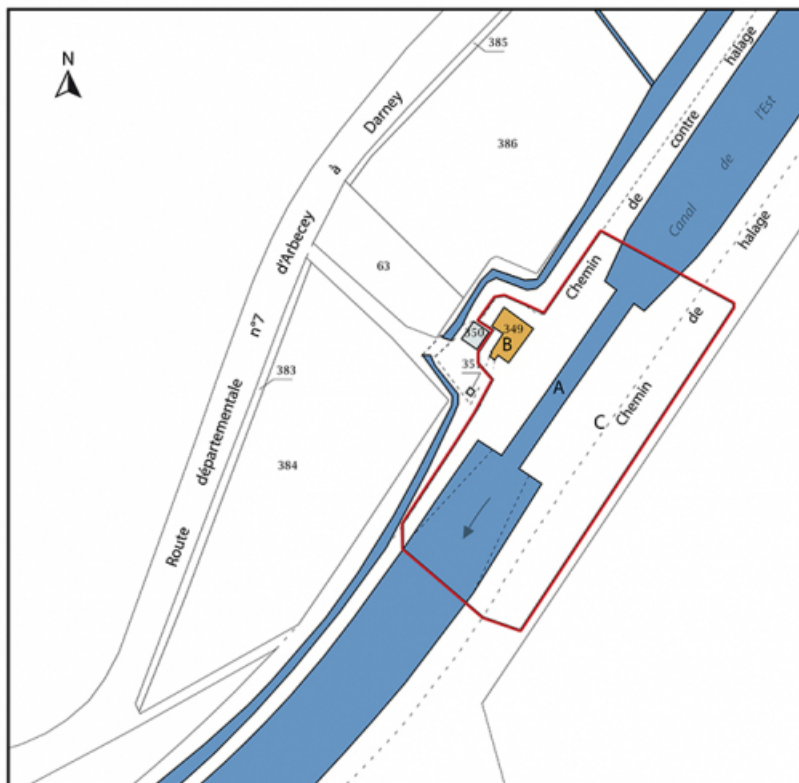
N° de l'illustration : 20177000358NUDA

A	Sas d'écluse
B	Maison d'éclusier
C	Poste de commande

Plan de masse et de situation.

Le poste de commande se situe sur l'autre rive, face à la maison.

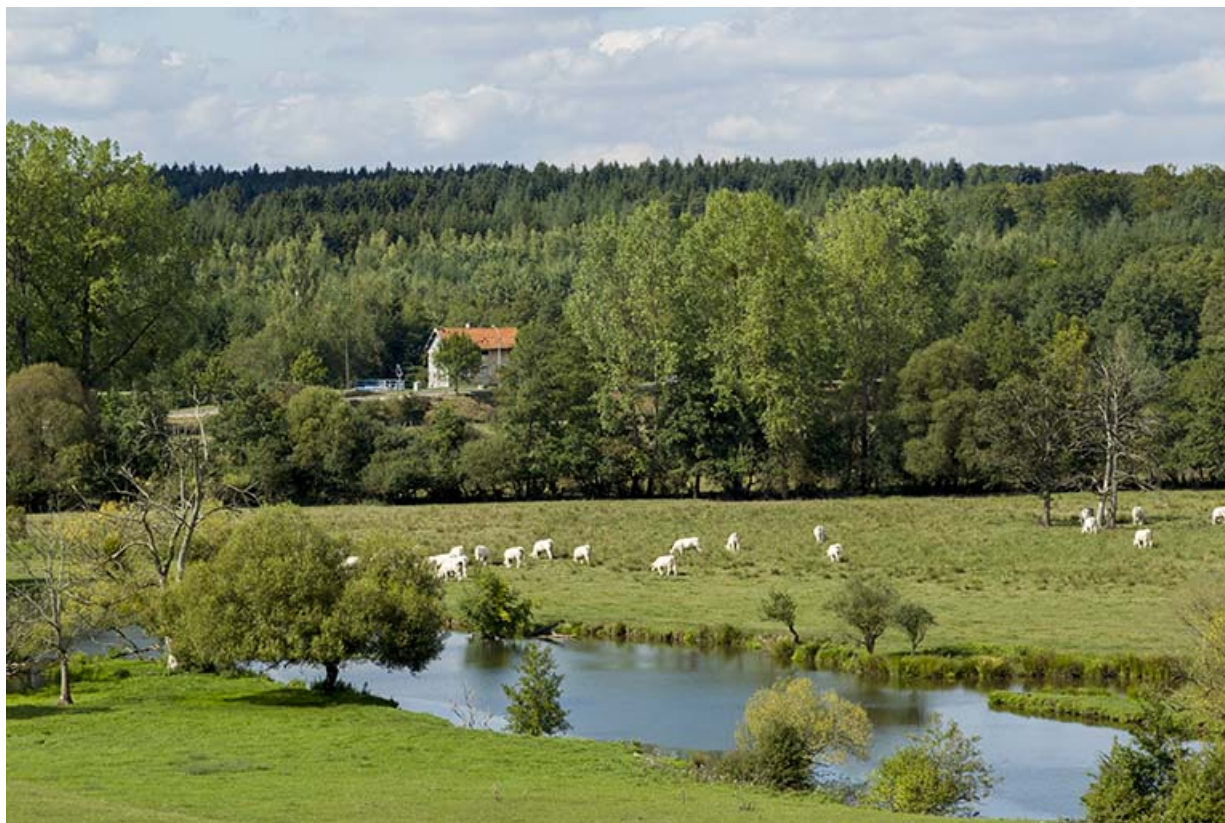
N° de l'illustration : 20157000953NUC2A

Le Coney et la maison d'éclusier vue du sud-est.
70, Demangevelle

Construite en moellon enduit, la maison est en rez-de-chaussée avec un étage de comble, accessible par un escalier intérieur.

La façade antérieure, parallèle au canal, est percée d'une porte principale encadrée par deux baies et surmontée d'une plaque signalétique. Les murs pignons sont percés de deux baies superposées, celui orienté à l'ouest est protégé par un essentage.

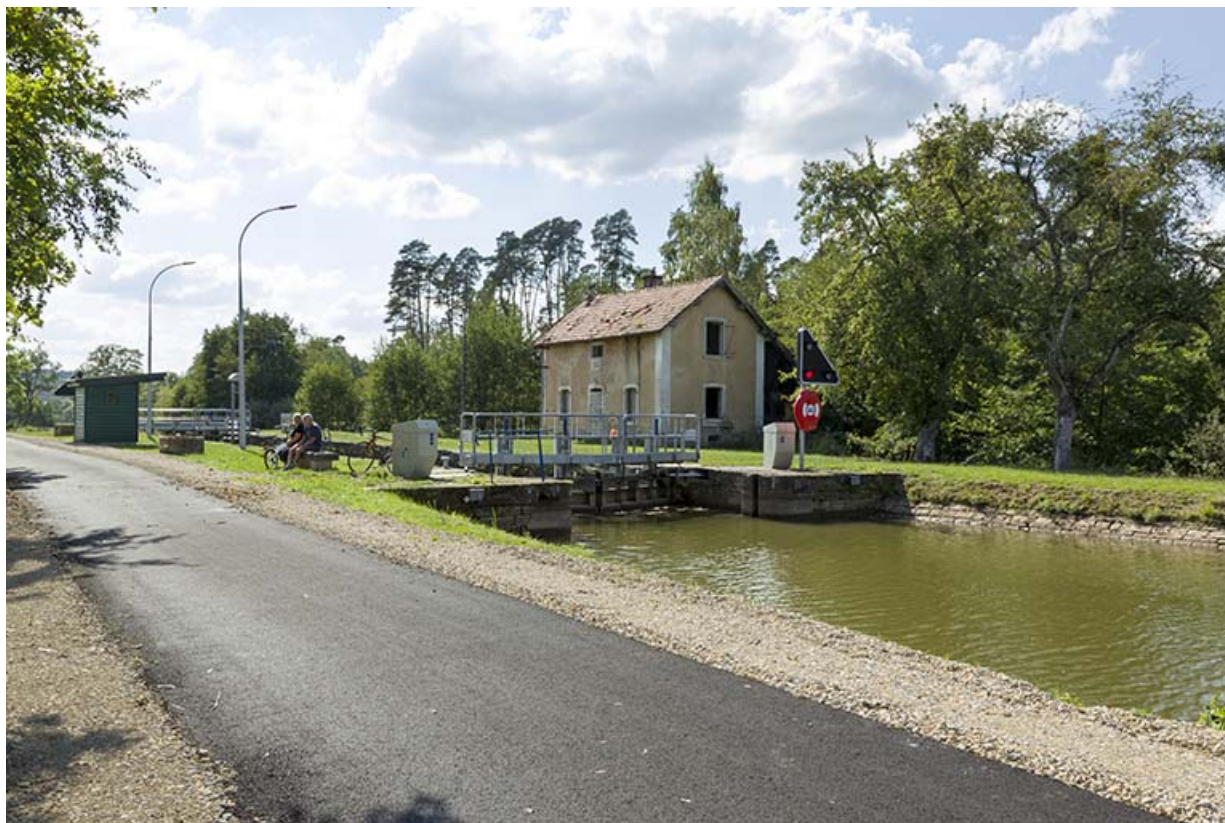
N° de l'illustration : 20157000948NUC2A

Vue du site d'écluse, du poste de commandement, de la maison d'éclusier depuis la rive gauche en amont.
70, Demangevelle

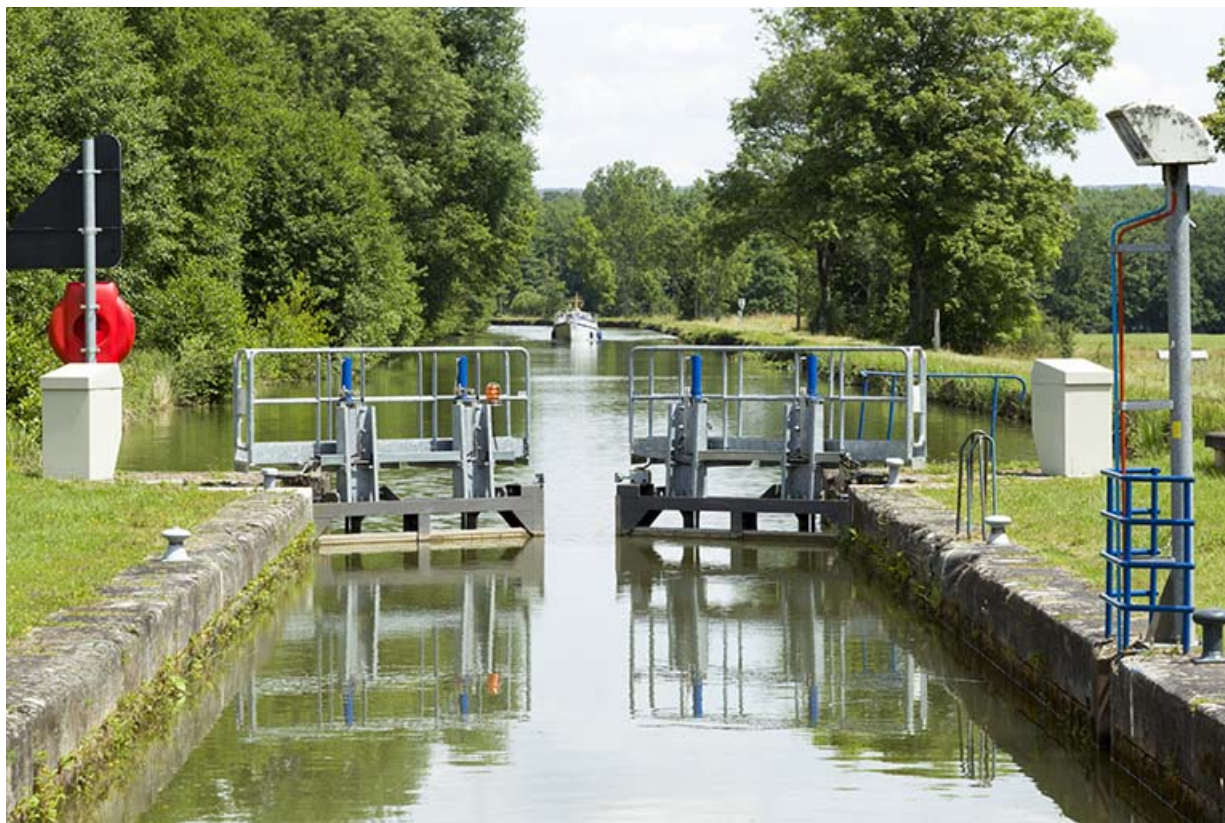
N° de l'illustration : 20157000949NUC2A

L'ouverture de portes vers l'amont à l'approche d'un bateau avalant.
70, Demangevelle

L'écluse, au point kilométrique 142,565 est édifiée en pierre de taille. Longue de 39.50 m et large de 5,10 m - un peu au-dessus du gabarit Freycinet (38.5m et 5.05m)-, elle est dotée désormais de deux portes automatisées à deux vantaux. Le mouillage des ouvrages ou du chenal est de 2,20m.

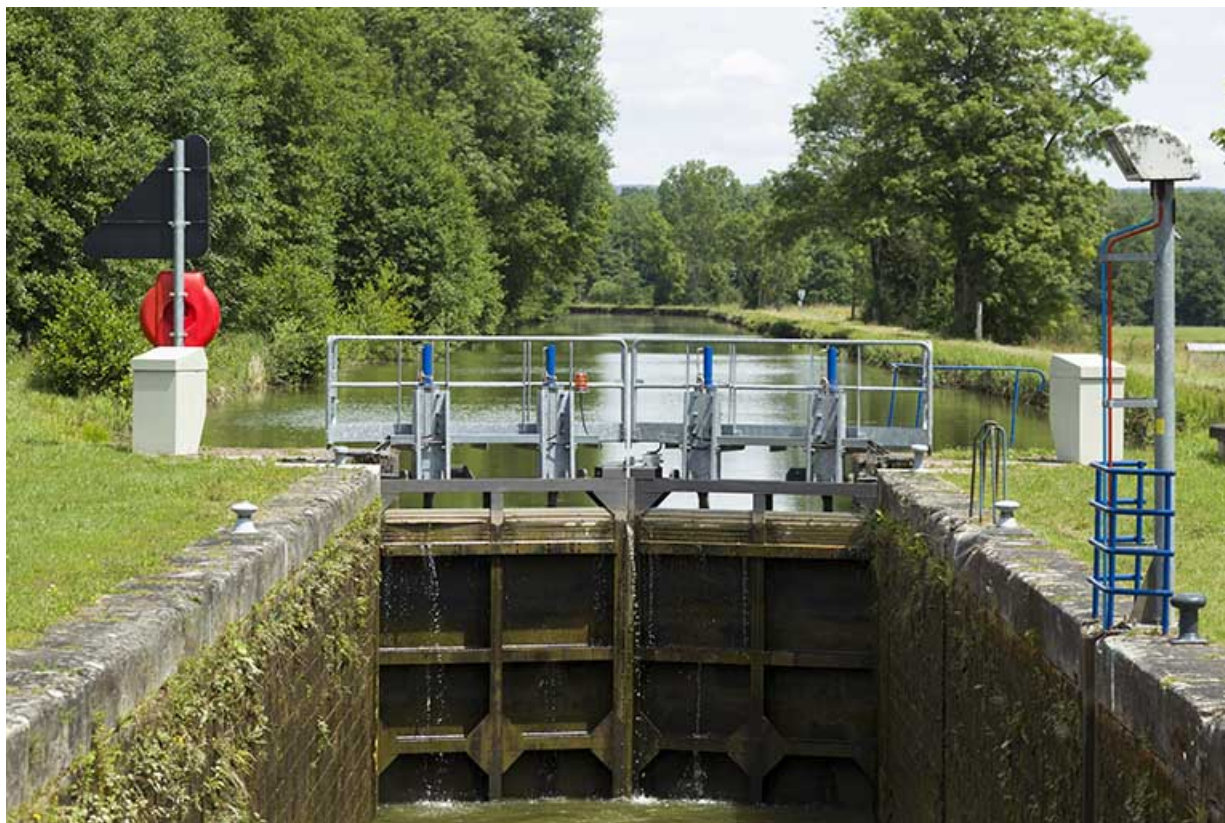
N° de l'illustration : 20157000950NUC2A

Portes amont fermées : le sas se vide.

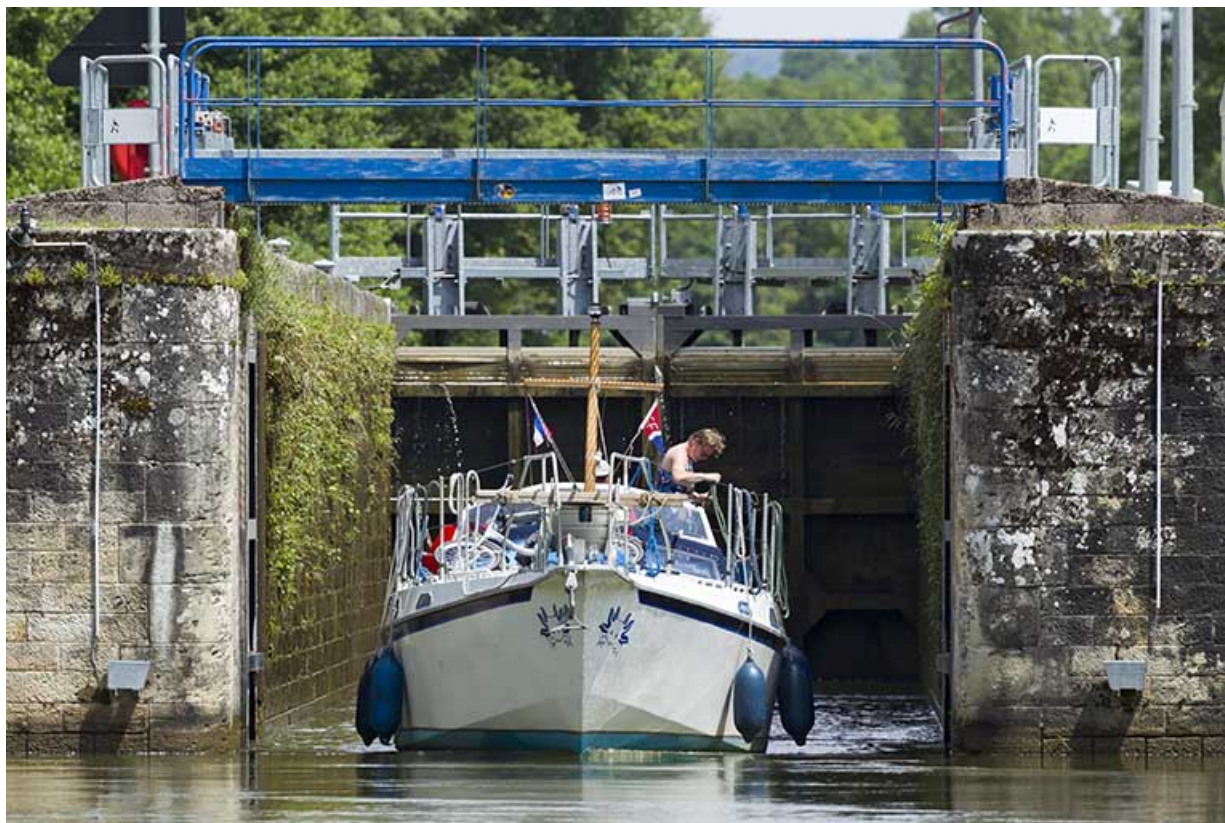
N° de l'illustration : 20157000951NUC2A

Ecluse n°43, Demangevelle (70).

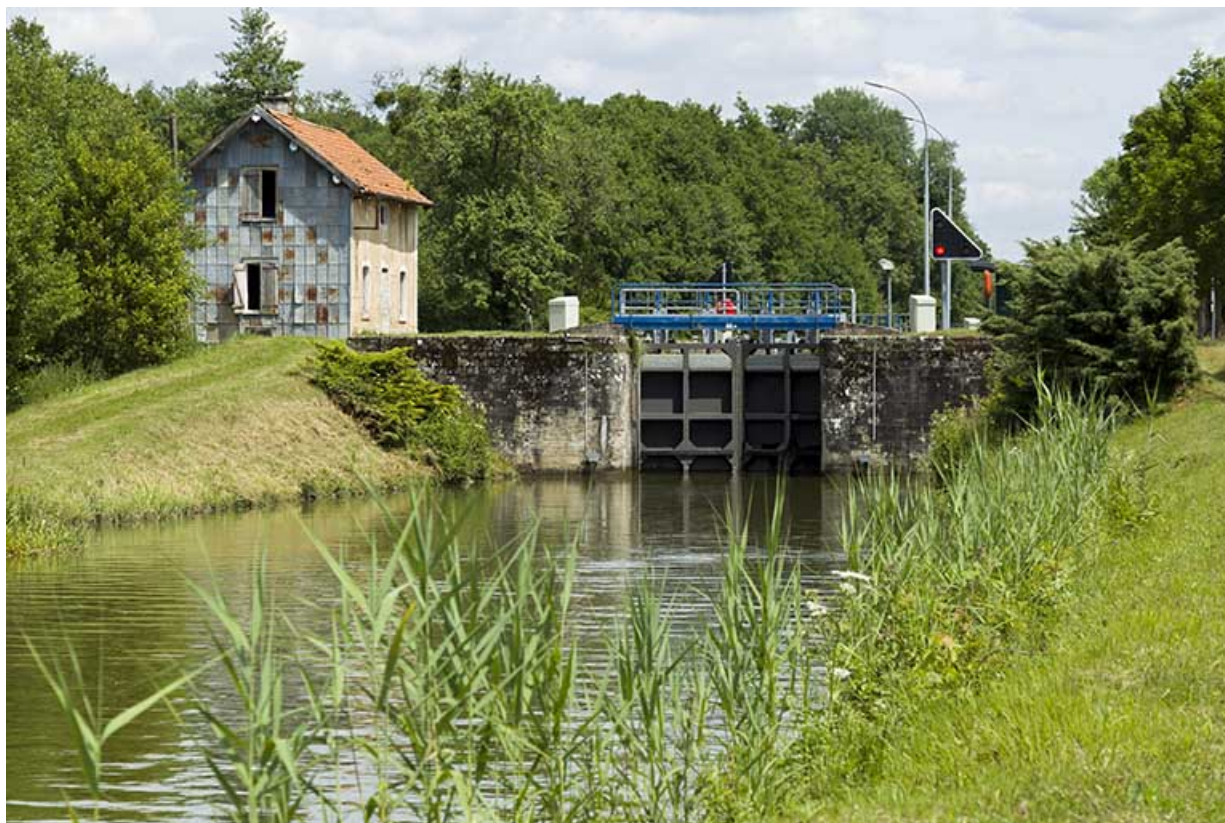
N° de l'illustration : 20157000943NUC2A

Vue de l'écluse et de sa maison depuis l'aval au sud-ouest.

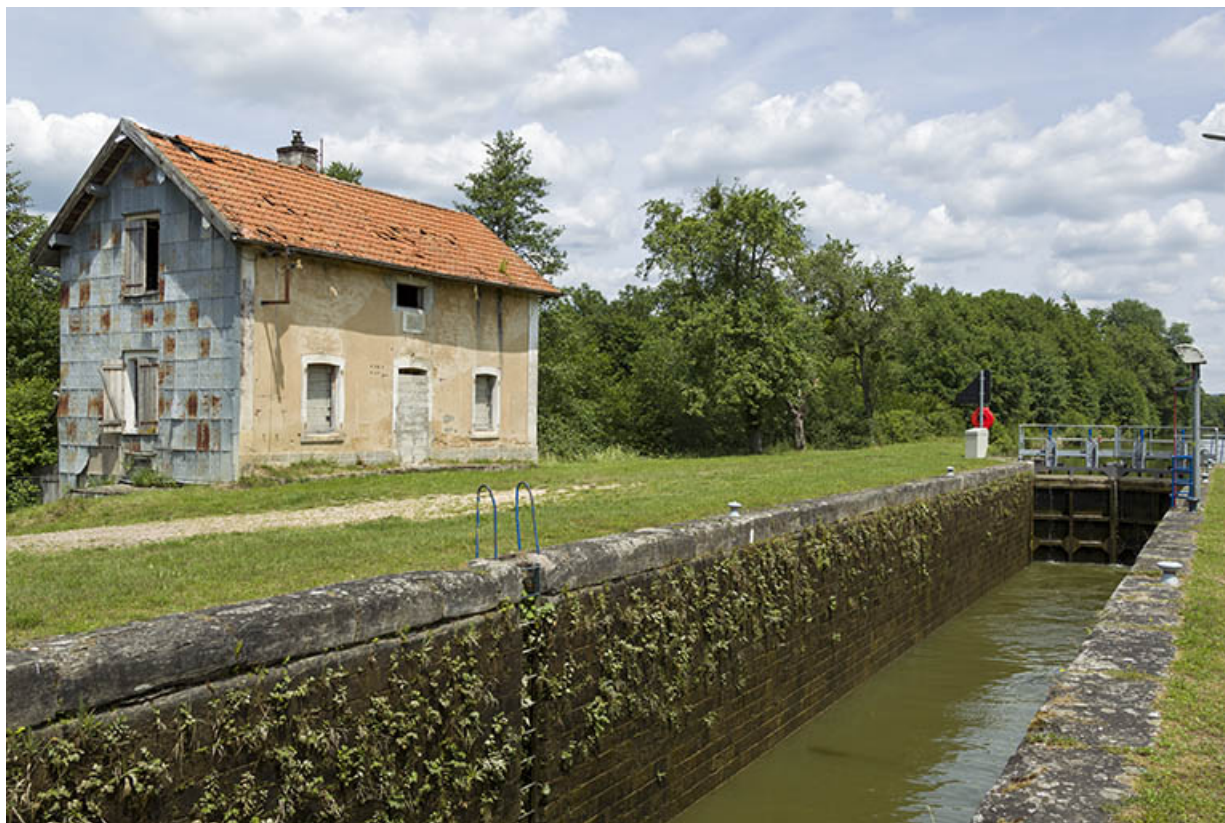
N° de l'illustration : 20157000944NUC2A

Vue du sas et vue de trois-quart sud de la maison d'éclusier.
70, Demangevelle

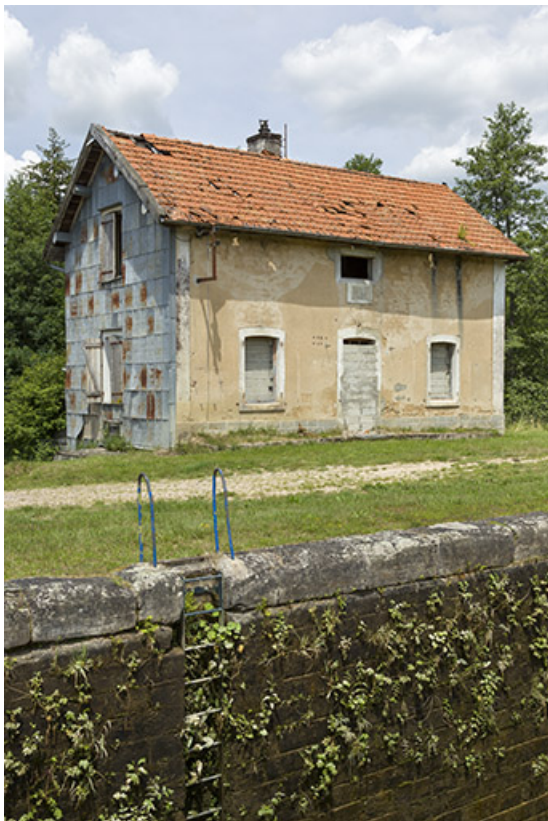
N° de l'illustration : 20157000945NUC2A

Vue de trois-quart sud de la maison d'éclusier.
70, Demangevelle

Le toit, à pignon couvert, est couvert de tuiles mécaniques.

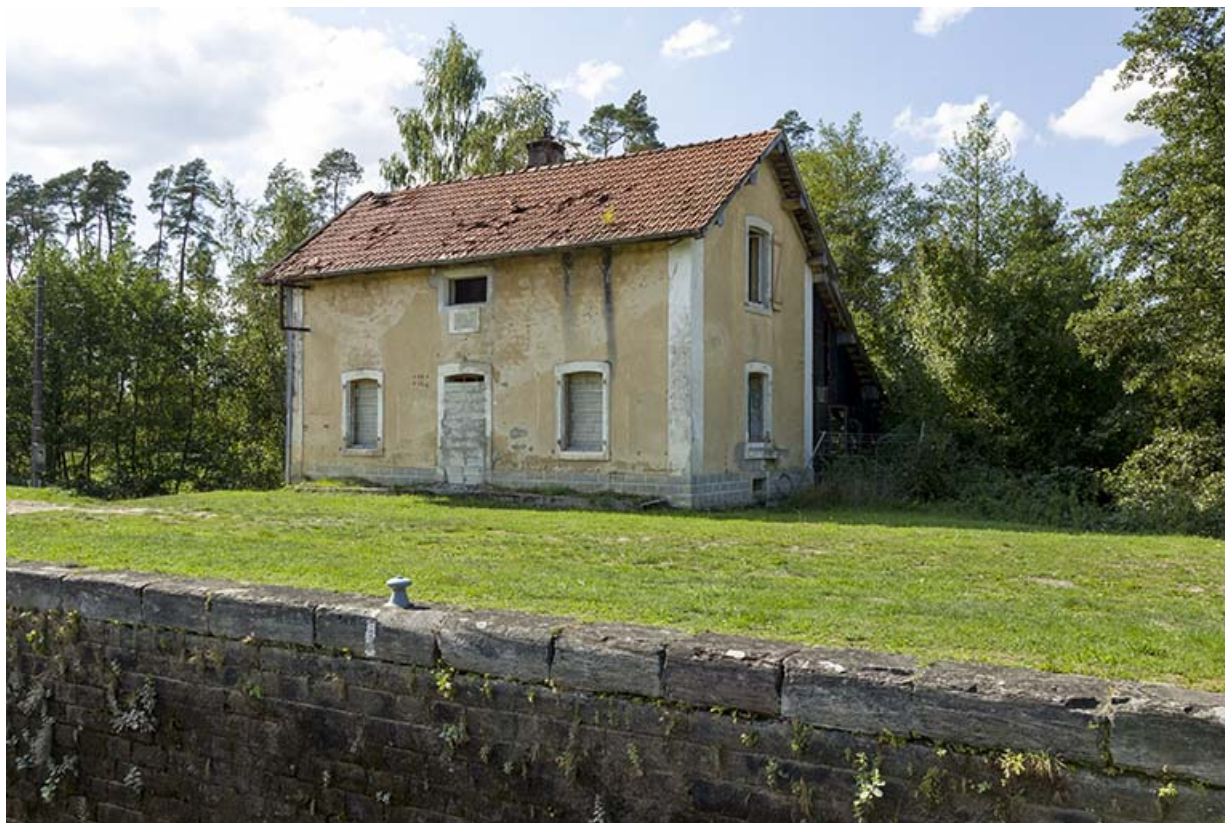
N° de l'illustration : 20157000946NUC2A

Vue de trois-quart est de la maison d'éclusier.
70, Demangevelle

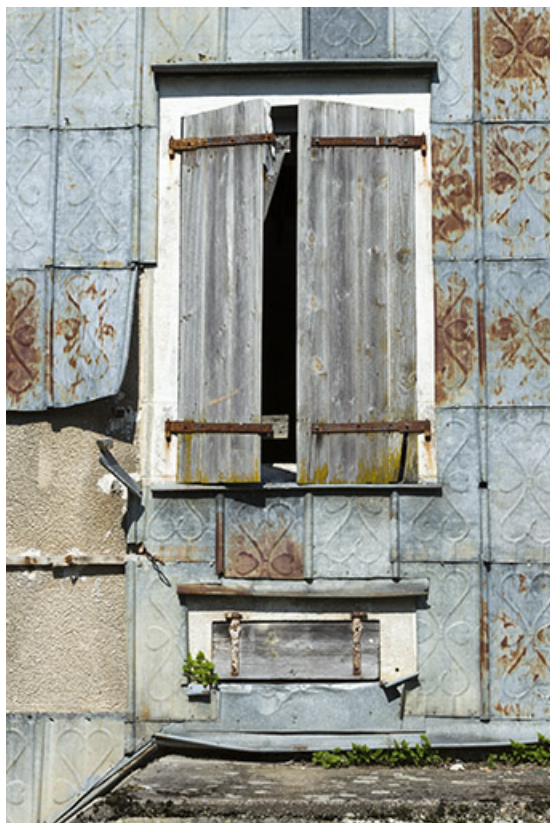
N° de l'illustration : 20157000947NUC2A

Détail de deux baies et de l'essentage de la façade sud-ouest.
70, Demangevelle
