SITE D'ÉCLUSE DE CENDRECOURT

Bourgogne-Franche-Comté, Haute-Saône
Cendrecourt
le Closey

Dossier IA70000706 réalisé en 2016

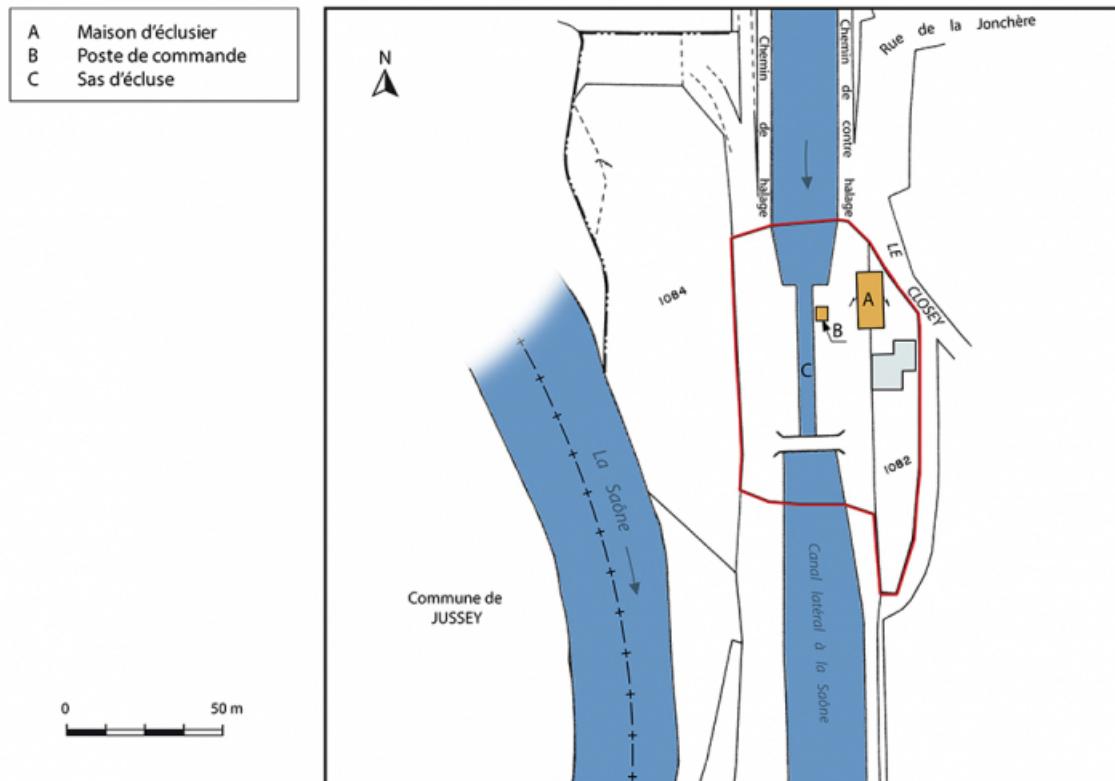
N° de l'illustration : 20177000361NUDA

Plan de masse et de situation.

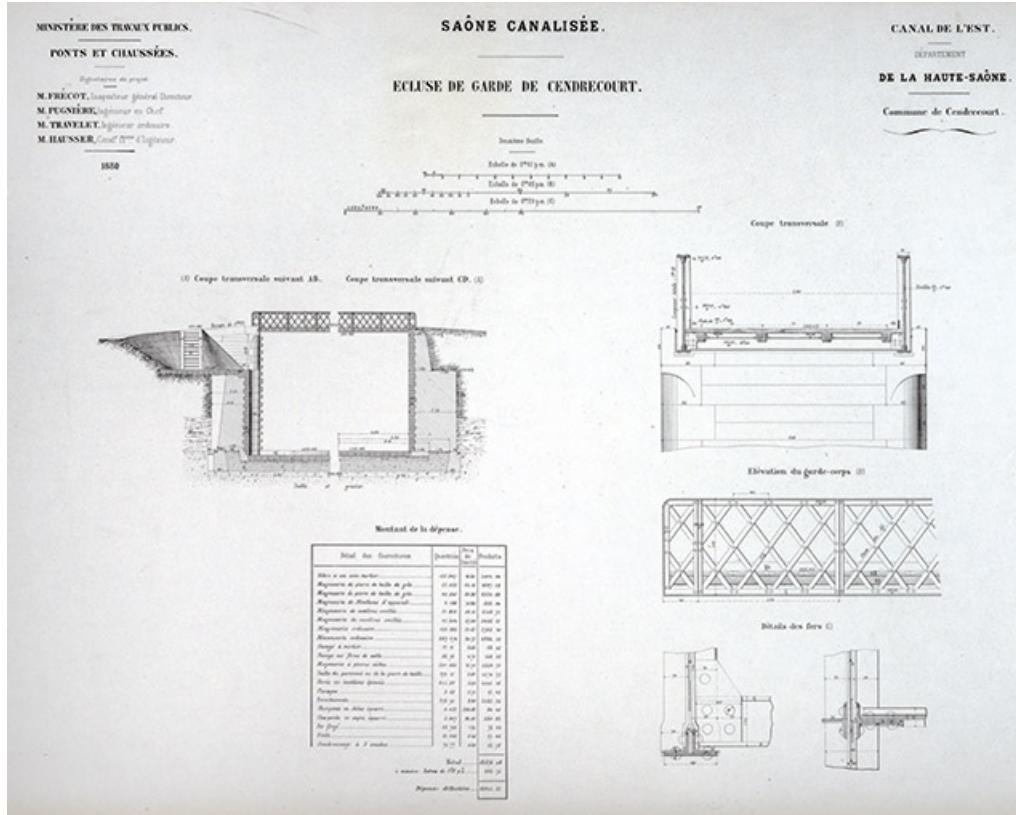
N° de l'illustration : 2019700089NUC4A

Dessin : Coupe, élévation et détail de l'écluse de garde de Cendrecourt. (1880)
70, Cendrecourt, lieudit : le Closey

L'écluse, au point kilométrique 392.400, est édifiée en pierre de taille (grès et calcaire). Longue de 38.50 m et large de 5,20 m, elle est dotée désormais de deux portes automatisées à deux vantaux.

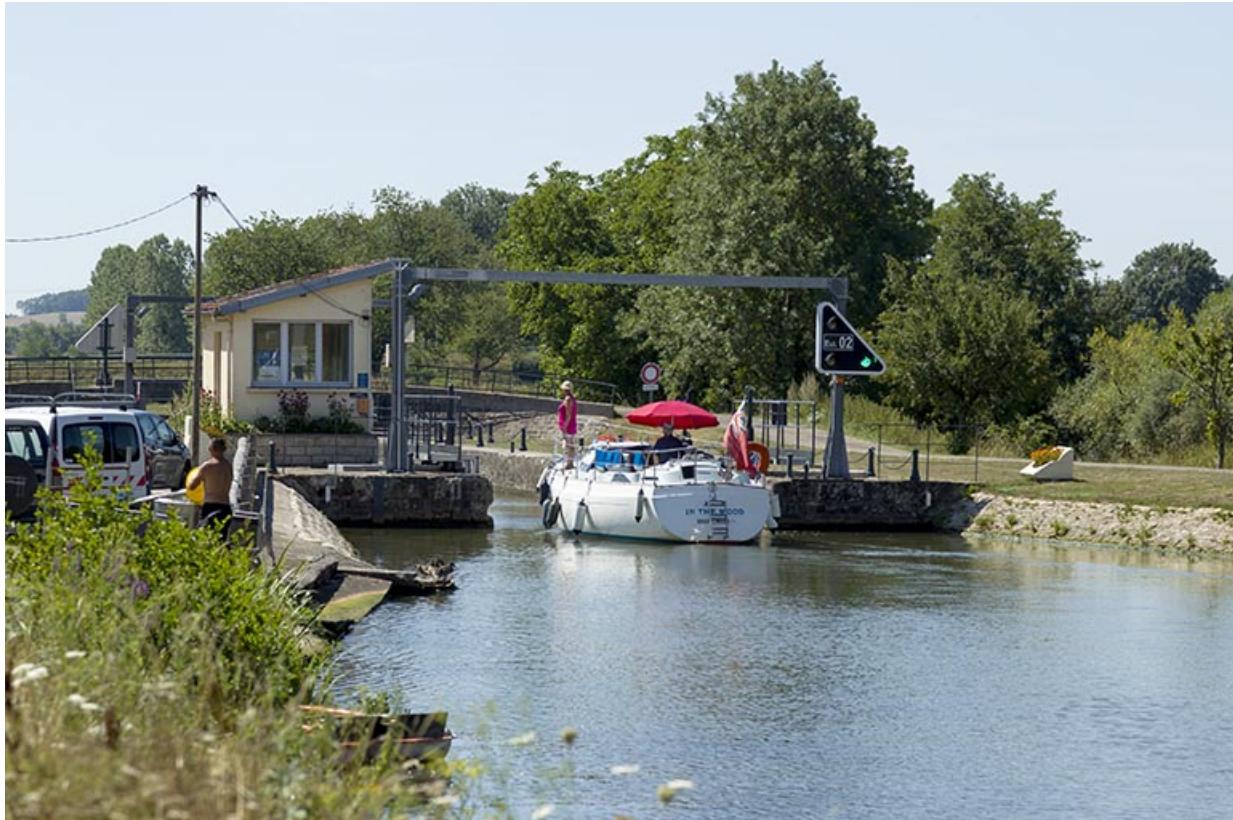
N° de l'illustration : 20157000735NUC2A

Vue de l'écluse et d'un bateau s'engageant depuis l'amont (nord), rive gauche.

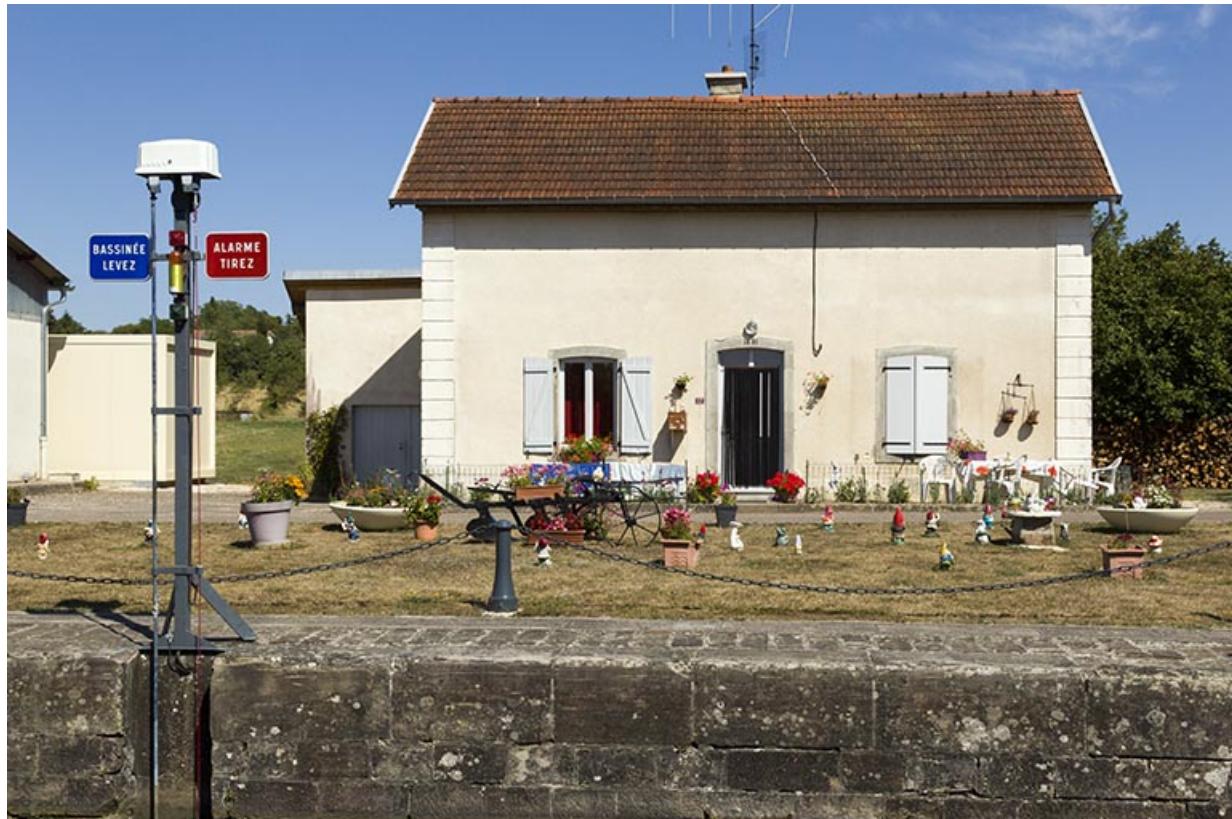
N° de l'illustration : 20157000737NUC2A

Vue depuis la rive droite de la façade antérieure de la maison d'éclusier et de son jardin d'agrément.
70, Cendrecourt, lieudit : le Closey

Construite en moellon enduit, la maison est en rez-de-chaussée avec un étage de comble, accessible par un escalier intérieur. La façade antérieure, parallèle au canal, est percée d'une porte principale encadrée par deux baies et surmontée d'une plaque signalétique. Les murs pignons sont percés de deux baies superposées. Le toit, à longs pans, à pignon couvert, est couvert en tuiles mécaniques.

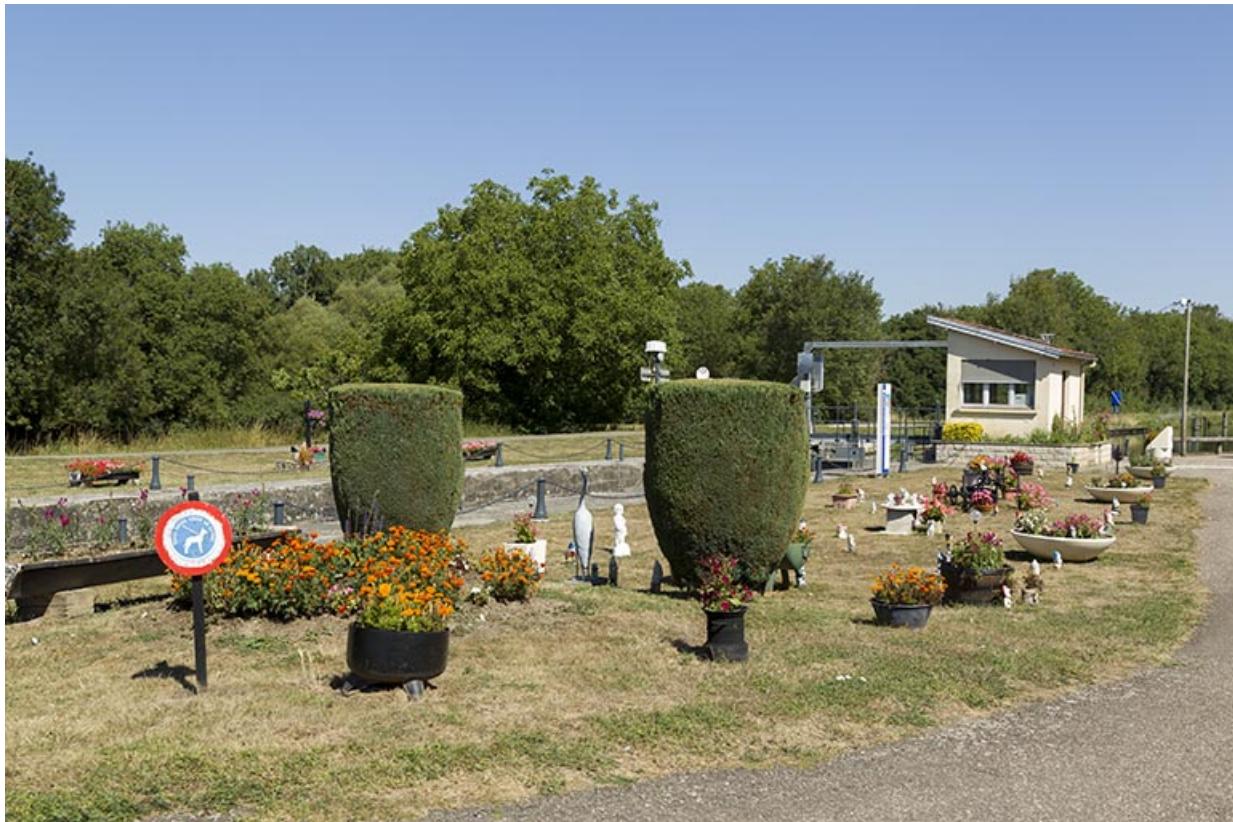
N° de l'illustration : 20157000739NUC2A

Vue d'ensemble de la composition florale décorative et du poste de commande, depuis le sud-est.
70, Cendrecourt, lieudit : le Closey

Le poste de commande se situe sur la même rive, face à la maison.

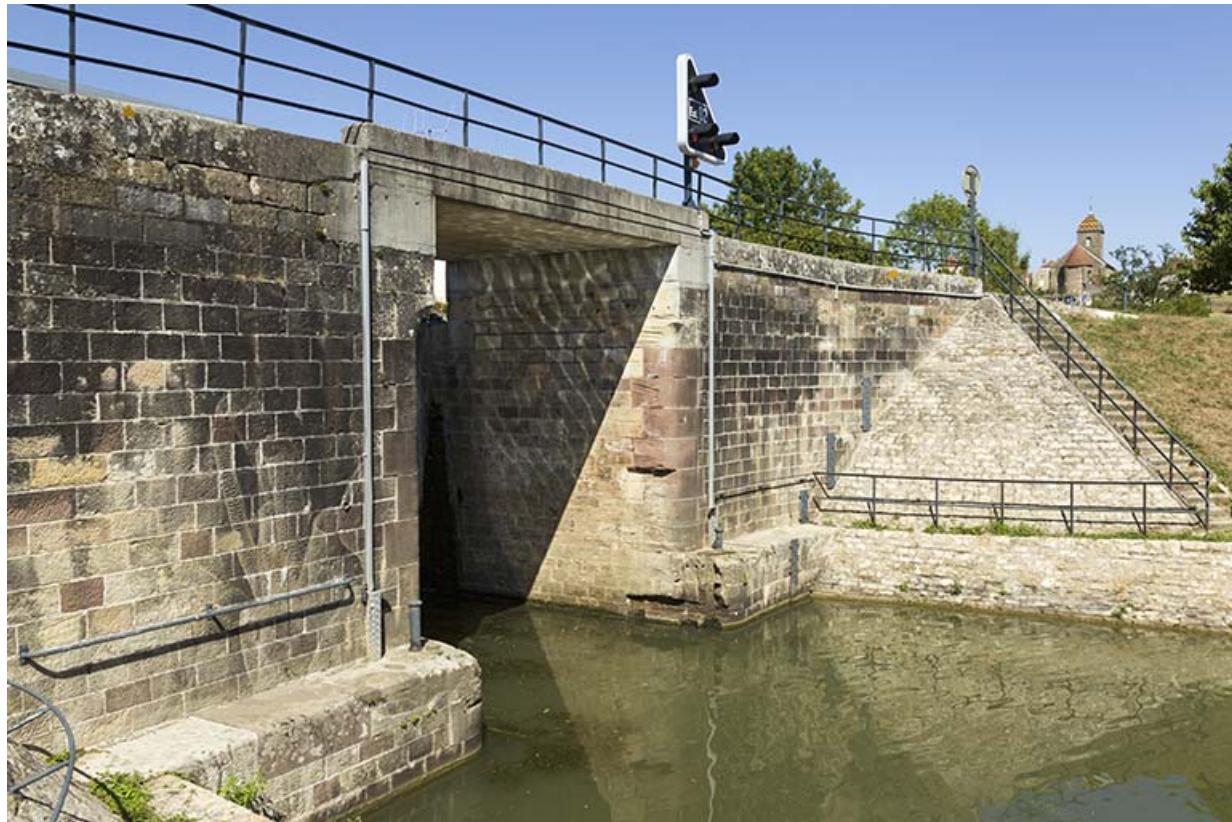
N° de l'illustration : 20157000742NUC2A

Détail des maçonneries de l'écluse (aval) et vue sur l'église.

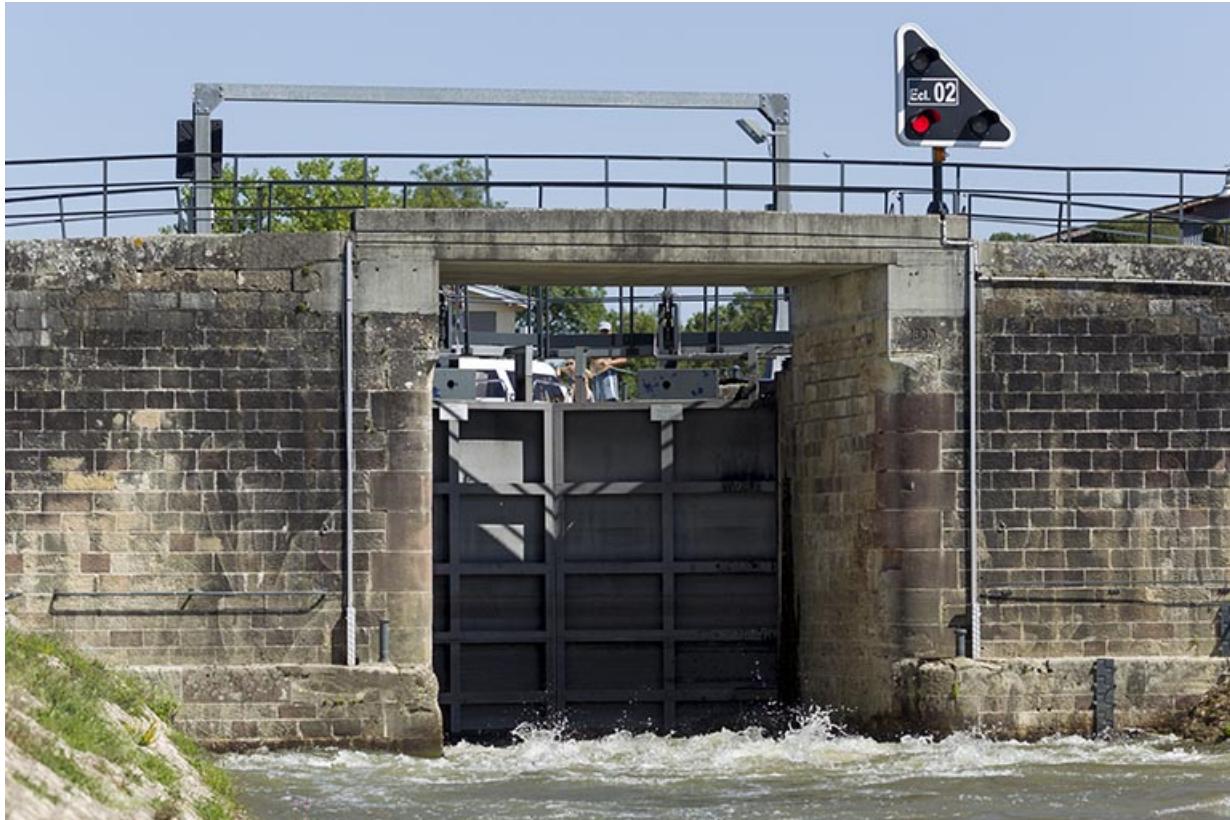
N° de l'illustration : 20157000743NUC2A

Vue de détail de l'écluse en cours de manœuvre. (au sud)

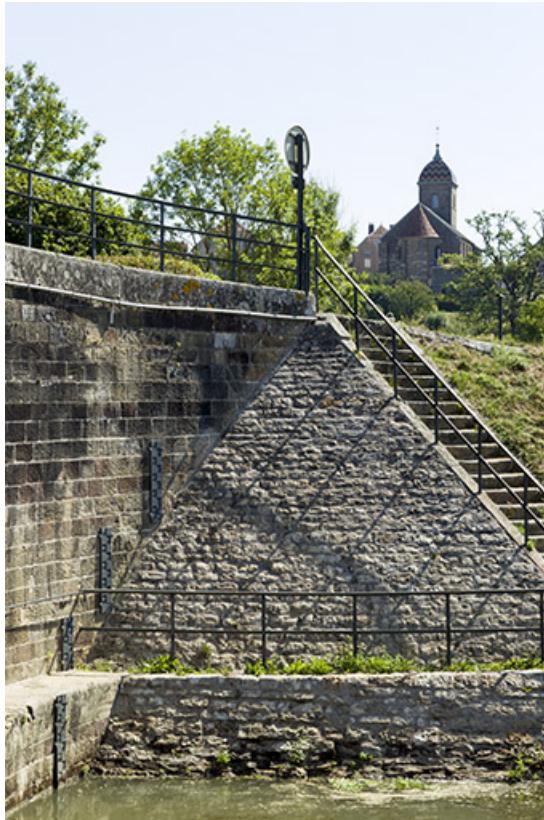
N° de l'illustration : 20157000745NUC2A

Détail de l'accès au pont par un escalier indépendant.

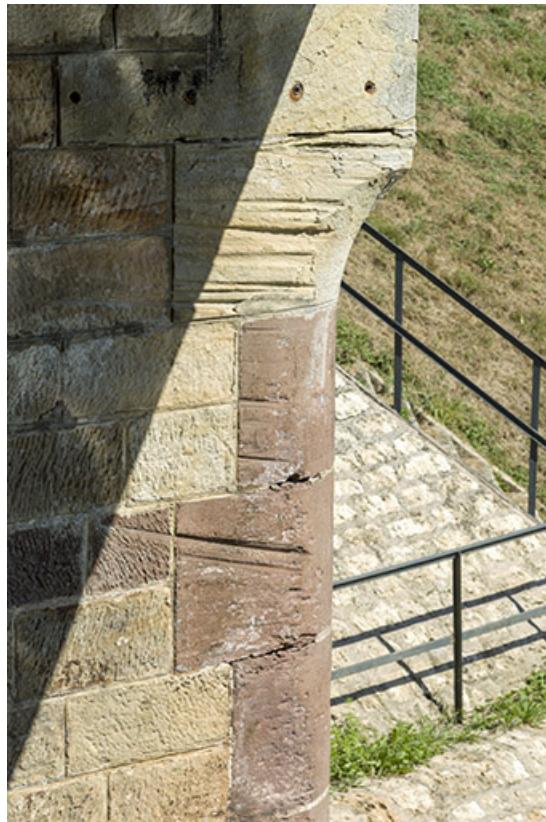
N° de l'illustration : 20157000746NUC2A

Traces d'usure dans les maçonneries de l'écluse (aval).

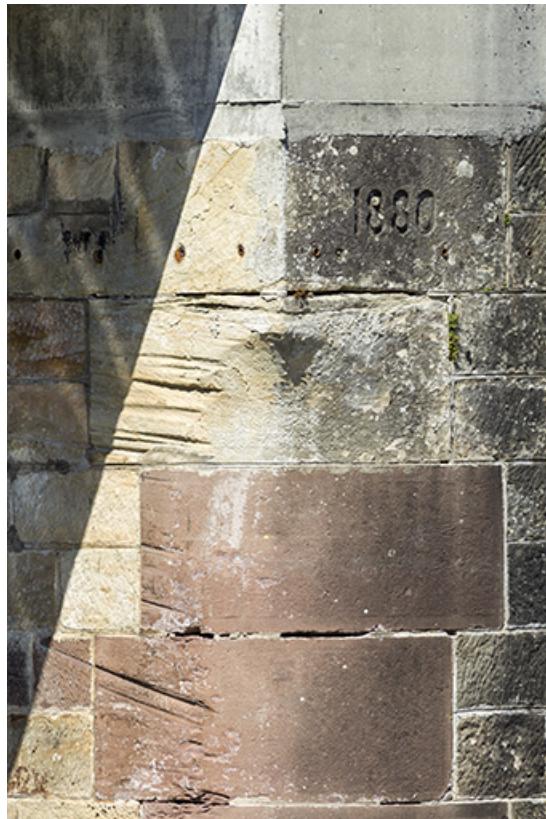
N° de l'illustration : 20157000747NUC2A

Détail des traces d'usure dans les maçonneries de l'écluse (aval) et date portée 1880.
70, Cendrecourt, lieudit : le Closey
