SITE D'ÉCLUSE DE CENDRECOURT

Bourgogne-Franche-Comté, Haute-Saône
Cendrecourt
le Closey

Dossier IA70000706 réalisé en 2016

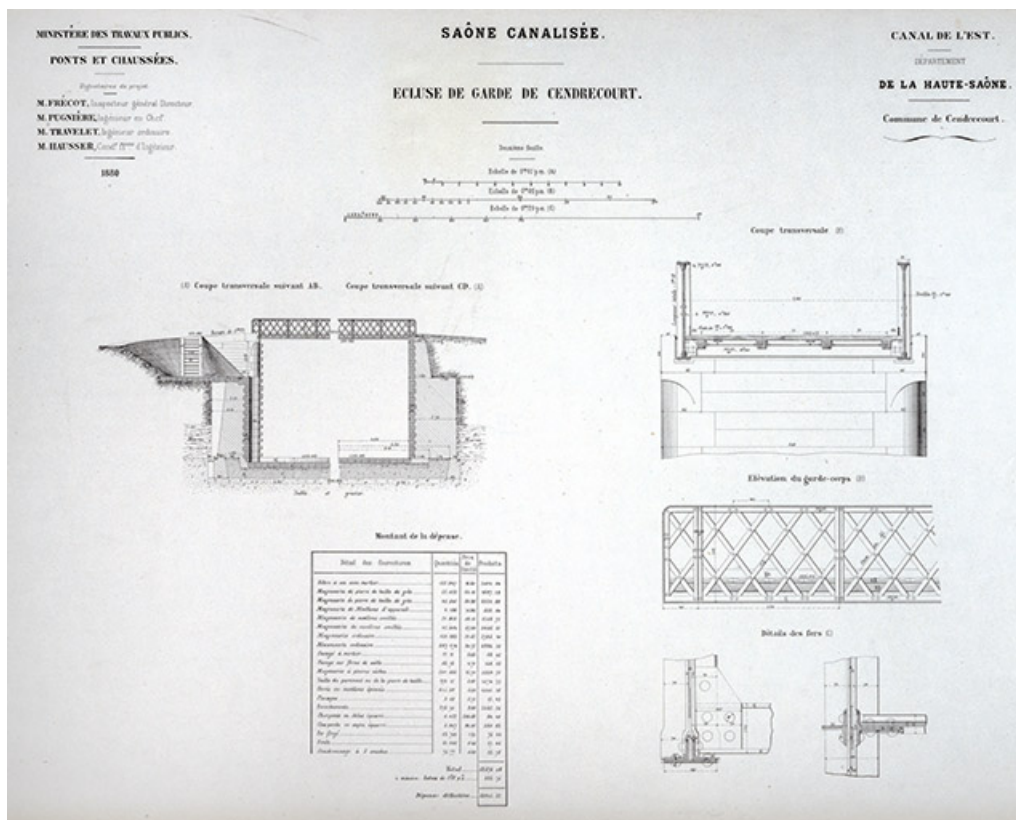
N° de l'illustration : 20197000089NUC4A

Dessin : Coupe, élévation et détail de l'écluse de garde de Cendrecourt. (1880)
 70, Cendrecourt, lieudit : le Closey

L'écluse, au point kilométrique 392.400, est éditée en pierre de taille (grès et calcaire). Longue de 38.50 m et large de 5,20 m, elle est dotée désormais de deux portes automatisées à deux vantaux.

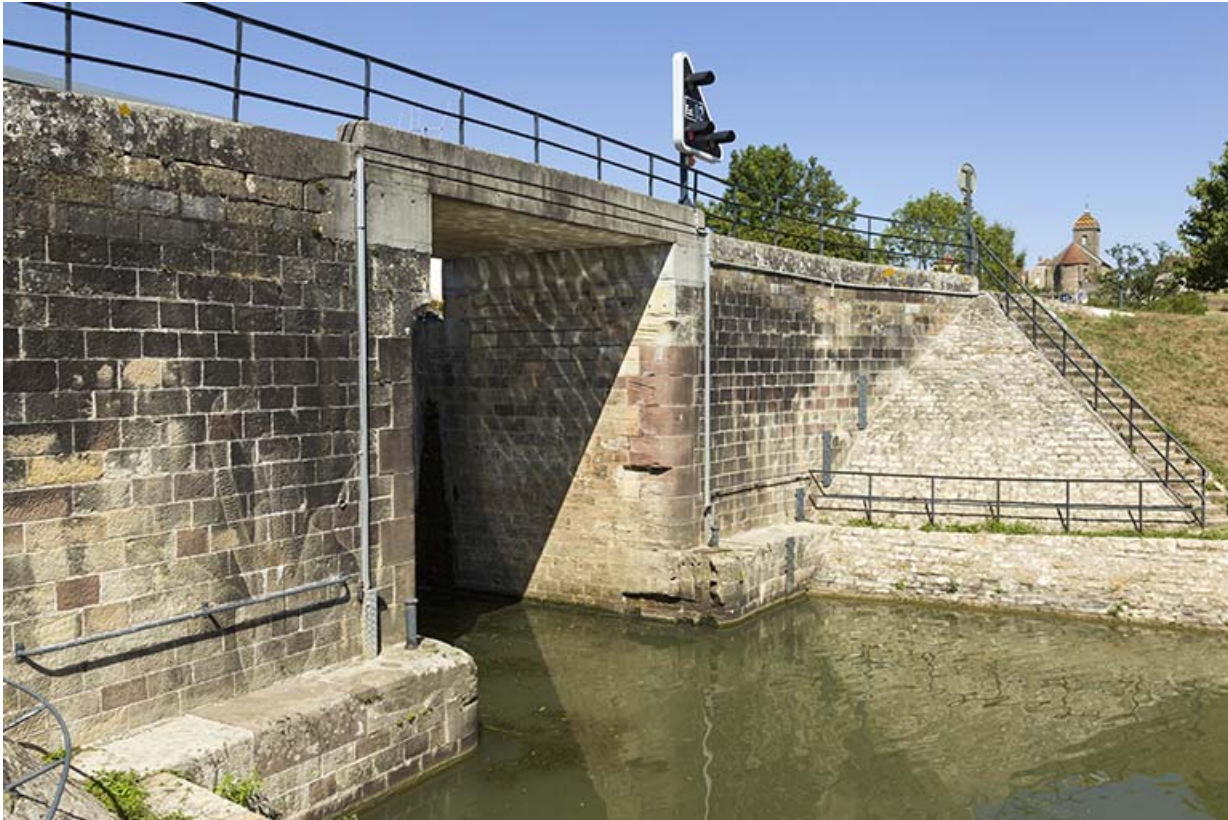
N° de l'illustration : 20157000742NUC2A

Détail des maçonneries de l'écluse (aval) et vue sur l'église.

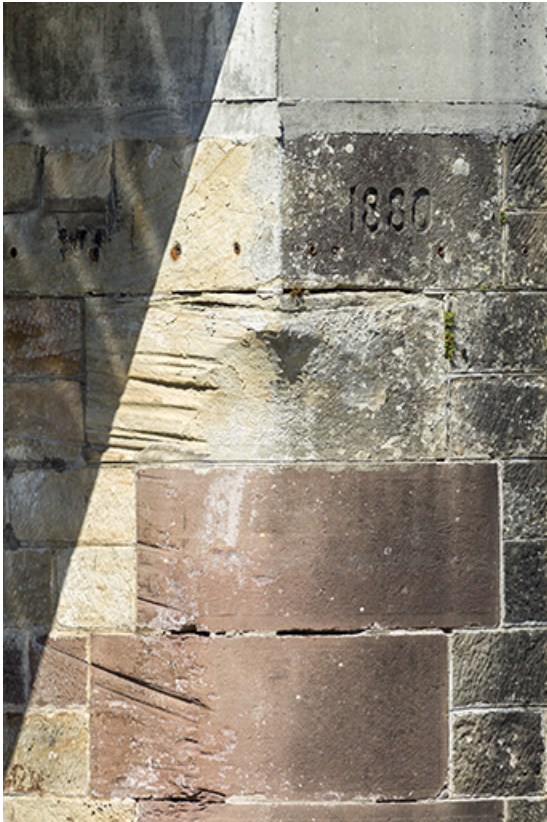
N° de l'illustration : 20157000747NUC2A

Détail des traces d'usure dans les maçonneries de l'écluse (aval) et date portée 1880.
70, Cendrecourt, lieudit : le Closey
