## SITE D'ÉCLUSE DE CENDRECOURT

Bourgogne-Franche-Comté, Haute-Saône  
Cendrecourt  
le Closey

Dossier IA70000706 réalisé en 2016

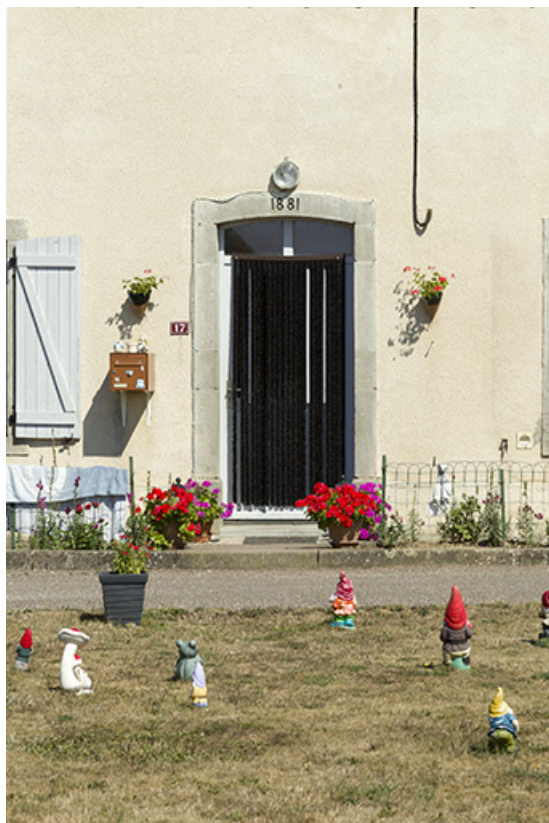
N° de l'illustration : 20157000738NUC2A

**Vue rapprochée de la porte de la maison d'éclusier avec sa date portée.**

**Dates :** 1881 (porte la date)

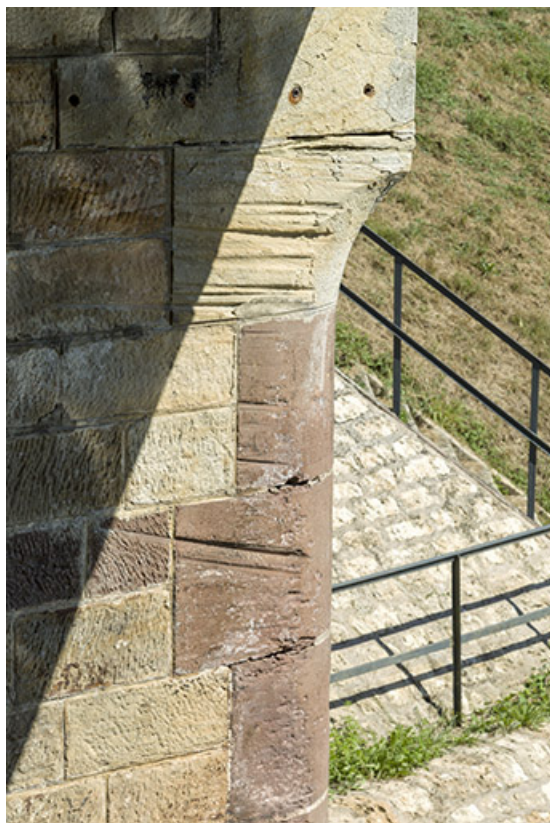
N° de l'illustration : 20157000746NUC2A

**Traces d'usure dans les maçonneries de l'écluse (aval).**

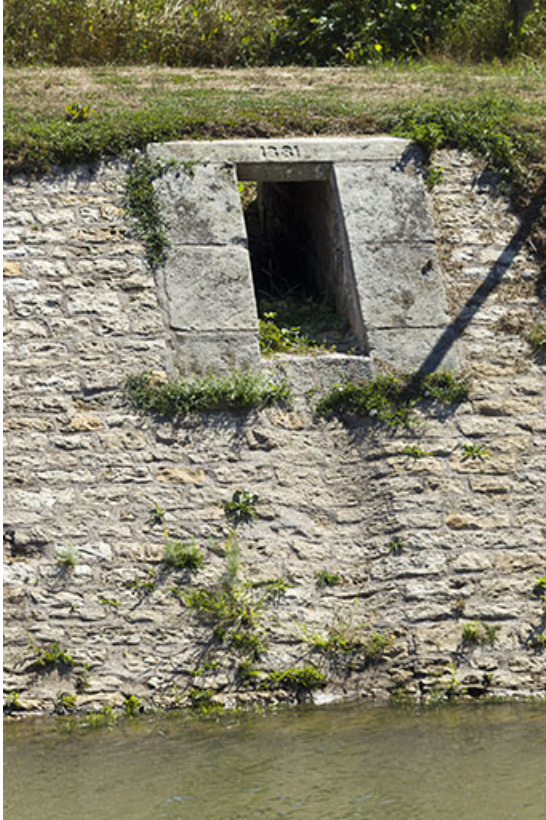
N° de l'illustration : 20157000749NUC2A

**Détail de maçonnerie avec date portée 1881 sur la rive gauche en aval de l'écluse.**  
70, Cendrecourt, lieudit : le Closey
