SITE D'ÉCLUSE DE CENDRECOURT

Bourgogne-Franche-Comté, Haute-Saône
Cendrecourt
le Closey

Dossier IA70000706 réalisé en 2016

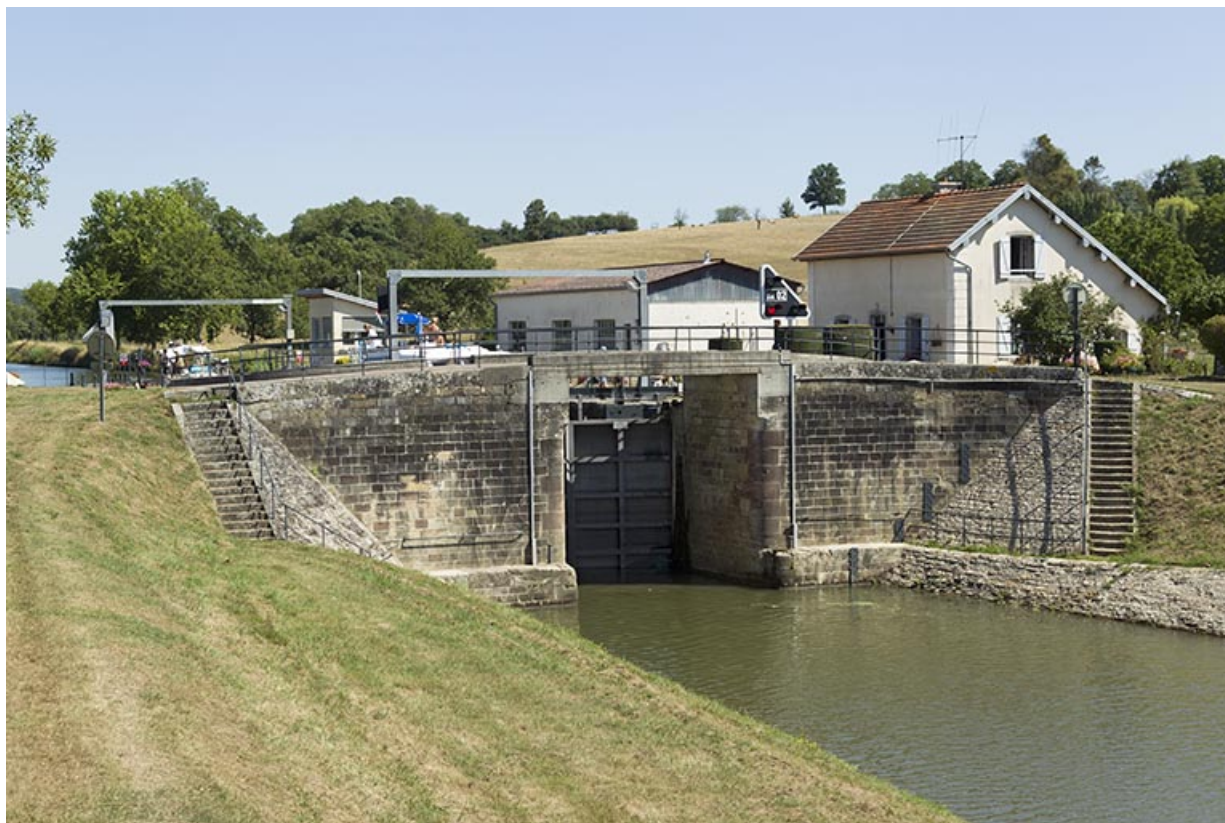
N° de l'illustration : 20157000740NUC2A

Depuis la rive droite en aval, vue sur l'écluse et le site.

L'écluse, au point kilométrique 392.400, est édifiée en pierre de taille (grès et calcaire). Longue de 38.50 m et large de 5,20 m, elle est dotée désormais de deux portes automatisées à deux vantaux.

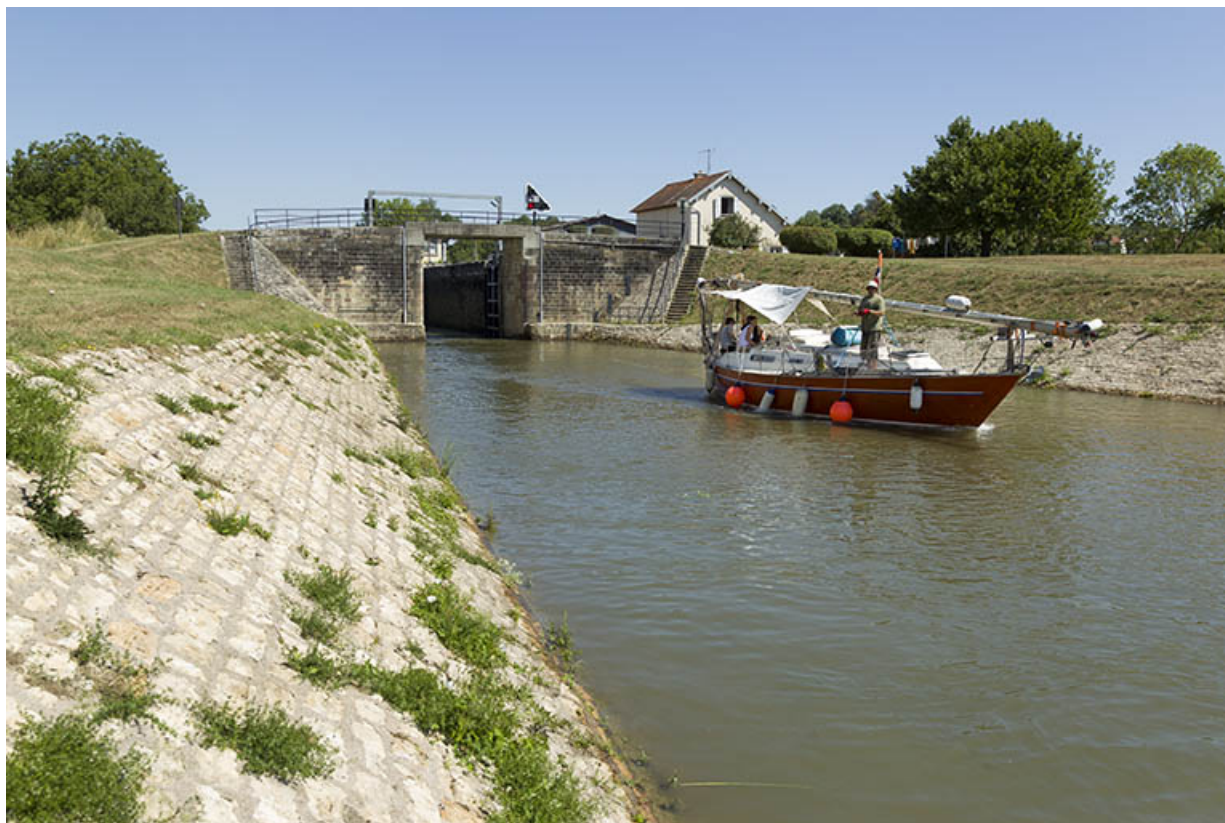
N° de l'illustration : 20157000741NUC2A

Vue de l'écluse et d'un bateau avalant, depuis l'aval.

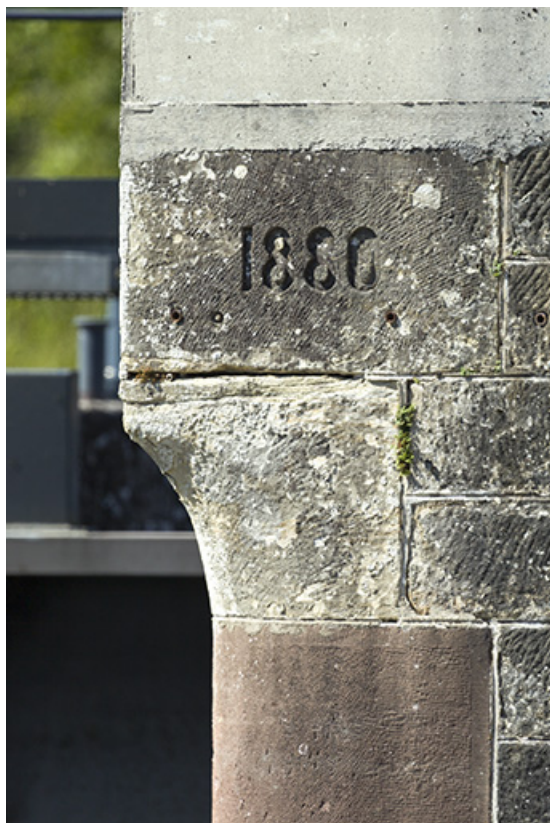
N° de l'illustration : 20157000748NUC2A

Date portée 1880 dans la maçonnerie (aval).

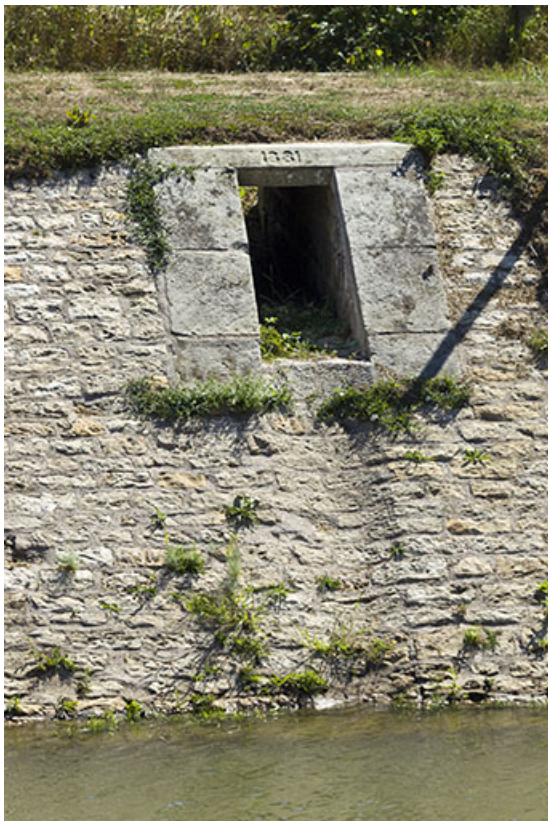
N° de l'illustration : 20157000749NUC2A

Détail de maçonnerie avec date portée 1881 sur la rive gauche en aval de l'écluse.
70, Cendrecourt, lieudit : le Closey
